工事名 小川住宅外部保全工事	記事	株式会社 まぎし建築設計事務所 1級建築士事務所 愛知県知事登録 (い-23)第11370号 1級建築士 大臣登録 第273048号 曲師 吉晃	物件名	小川住宅 A棟	日付	H27.07	図面番号 A-11
			図面名	屋根劣化図(参考図) 下地補修設計数量表	区分	建築	
			縮尺	1/100 (A2:100%)

工事名 小川住宅外部保全工事	記事	株式会社 まぎし建築設計事務所 1級建築士事務所 愛知県知事登録 (い-23)第11370号 1級建築士 大臣登録 第273048号 曲師 吉晃	物件名	小川住宅 B棟	日付	H27.07	図面番号 A-17
			図面名	屋根劣化図(参考図) 下地補修設計数量表	区分	建築	
			縮尺	1/100 A2:100%

工事名 小川住宅外部保全工事	記事	株式会社 まぎし建築設計事務所 1級建築士事務所 愛知県知事登録 (い-23)第11370号 1級建築士 大臣登録 第273048号 曲師 吉晃	物件名	小川住宅 C棟	日付	H27.07	図面番号 A-23
			図面名	屋根劣化図(参考図) 下地補修設計数量表	区分	建築	
			縮尺	1/100 A2:100%

工事名 小川住宅外部保全工事	記事	株式会社 まぎし建築設計事務所 1級建築士事務所 愛知県知事登録 (い-23)第11370号 1級建築士 大臣登録 第273048号 曲師 吉晃	物件名	小川住宅 集会室	日付	H27.07	図面番号 A-25
			図面名	屋根劣化図(参考図) 下地補修設計数量表	区分	建築	
			縮尺	1/100

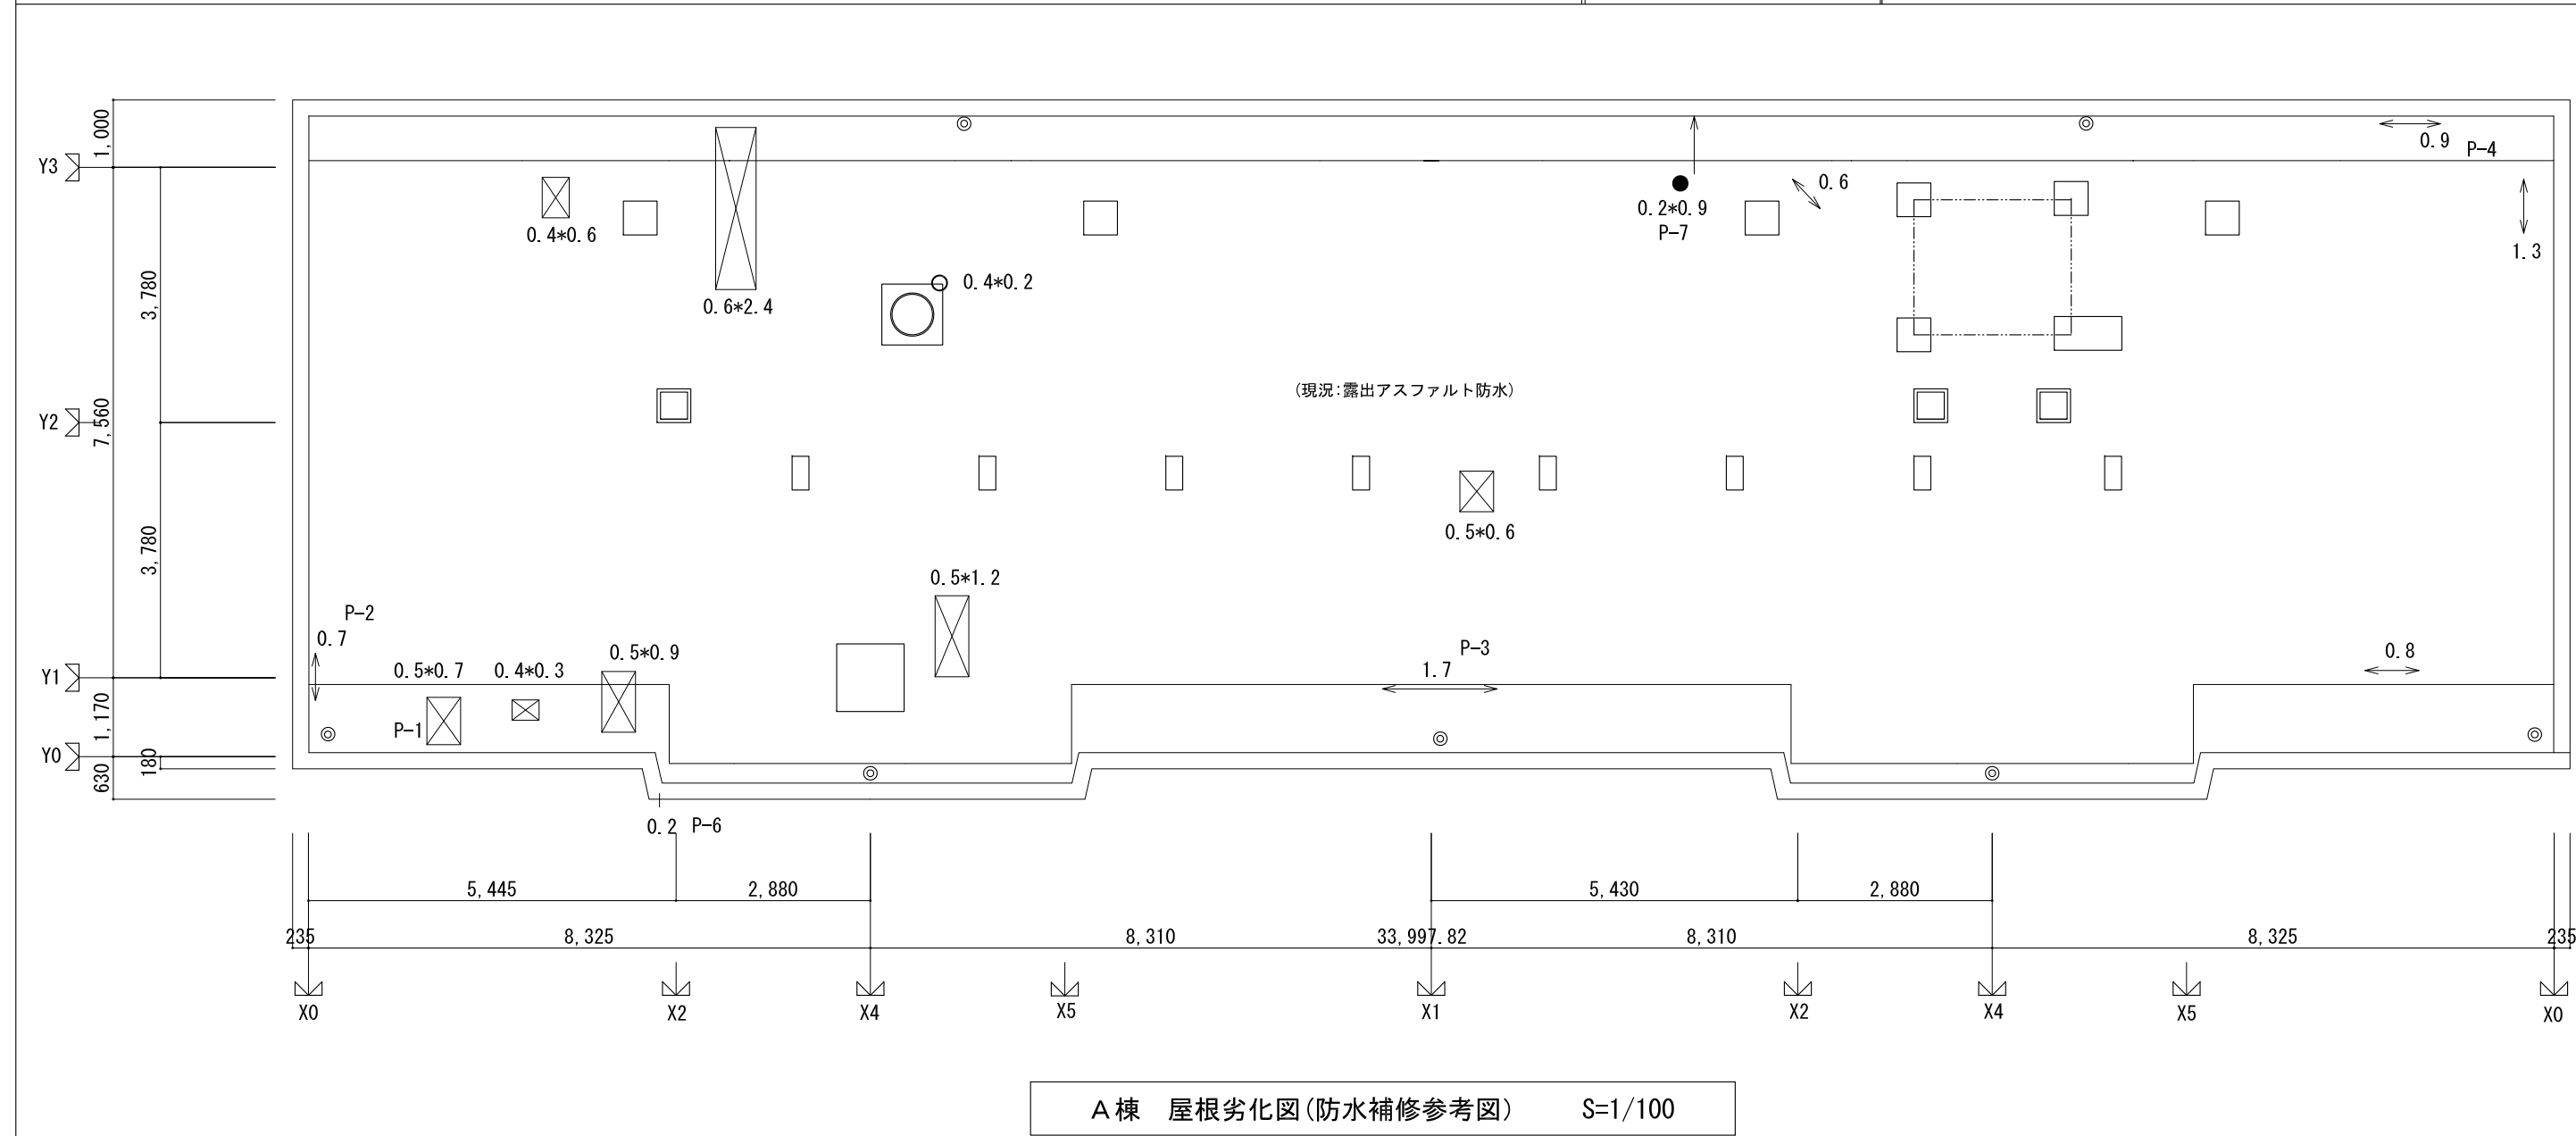
参考 小川住宅A棟 劣化数量調査	数量	単位	調査部位別数量							外壁面 設計数量 (単位数量×壁装面積×掛け率)		天井調査部位別数量				欠損のみ参考		
			東面	西面	南面	北面	階段	合計	単位数量	掛け率	設計数量	北面	階段	合計	単位数量	屋根	遠方目視 2F以上	
			1F	1F	1F	1F	全域	(A)	(A/B)			廊下	全域	(A)	(A/B)			
ひび割れ	0.2mm未満	m	0.60	0.10	10.10	18.00	32.00	60.80	0.250

0.2~1.0	m	3.00	1.80	1.80	1.40	0.90	8.90	0.037	1.00	26.1							
	1.0mm以上	m								1.00								
ひび割れ (亀甲状)	0.2mm未満	m								1.00								
	0.2~1.0	m								1.00

1.0mm以上	m								1.00								
モルタル浮き	一般部	0.25㎡未満	㎡												8.0			笠木の50%程度
		0.25㎡以上	㎡															
	狭幅部	幅0.2m未満	m			1.40		2.60	2.60	0.011	1.00	7.8						
剥落(欠損)	小	100×100未満	箇所			1.00		1.00	2.00	0.008	1.00	5.0						爆裂 2.00
	中	100×100程度	箇所			5.00			5.00	0.021	1.00	12.0						爆裂 1.00
	大	100×200程度	箇所			2.00			2.00	0.008	1.00	5.0						爆裂 3.00
	特大	100×300程度	箇所								1.00							
	上記以上		箇所								1.00					2.00	爆裂 2.00	
調査面積 (B)		㎡	19.20	19.20	24.80	47.80	132.00	243.00								32.00		
調査部位補足			壁	壁	壁 (A2-面含む)	壁	壁	壁						天井	天井・上裏		笠木・架台

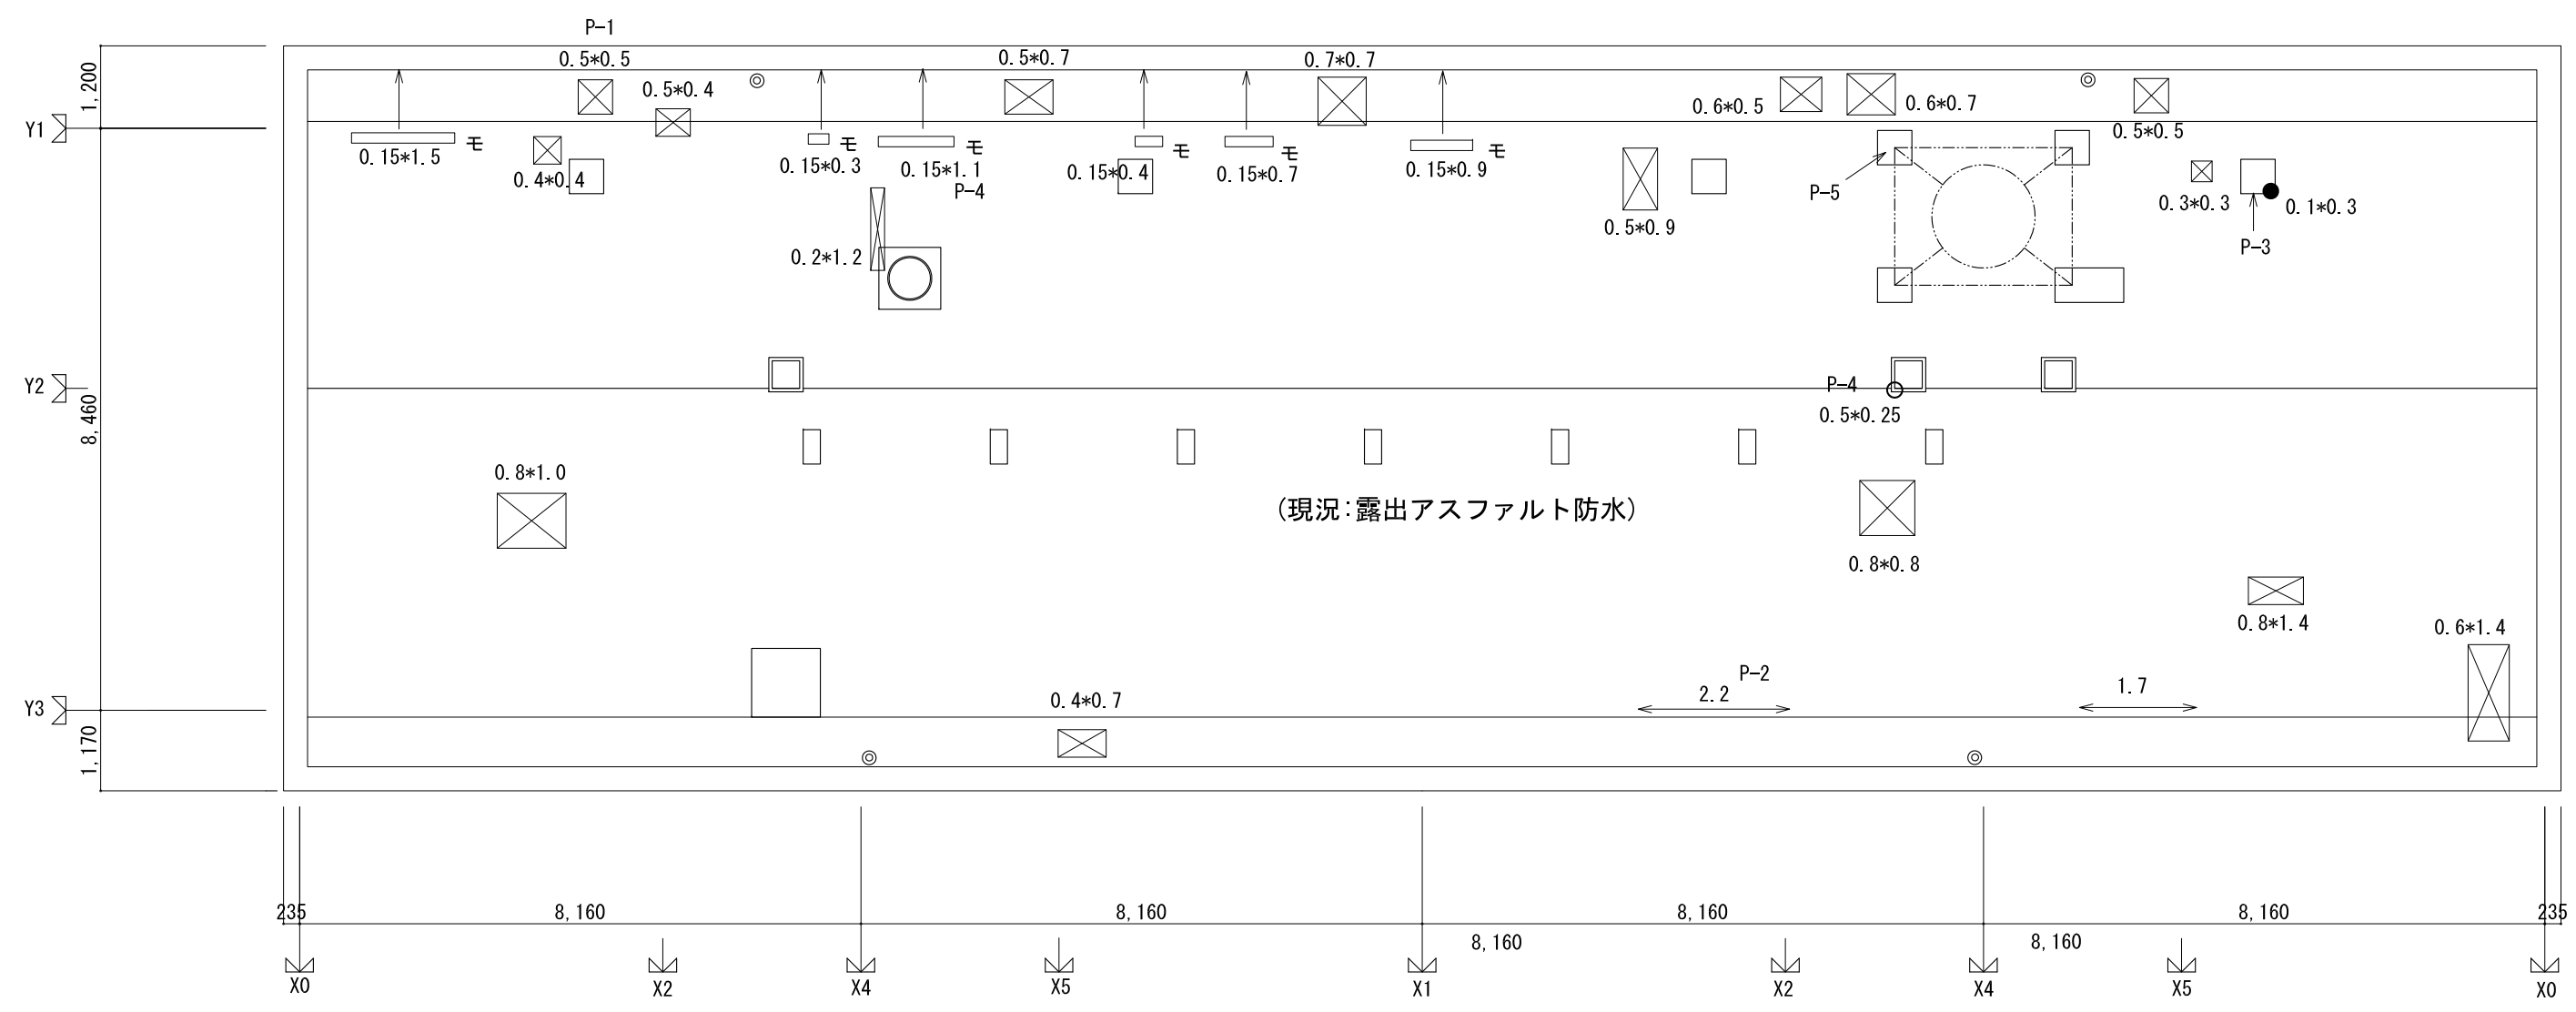
B棟 屋根劣化図(防水補修参考図) S=1/100

参考 小川住宅B棟 劣化数量調査	数量	単位	調査部位別数量						外壁面 設計数量 (単位数量×壁装面積×掛け率)		天井調査部位別数量				欠損のみ参考			
			東面	西面	南面	北面	階段	合計	単位数量	掛け率	設計数量	北面	階段	合計	単位数量	屋根	遠方目視	
			1F	1F	1F (3F303共)	1F	全域	(A)	(A/B)			廊下	階段	(A)	(A/B)		2F以上	
ひび割れ	0.2mm未満	m	4.10		5.20	5.90	37.50	52.70	1.210

0.2~1.0	m			4.40		0.50	4.90	0.019	1.00	14.4							
	1.0mm以上	m								1.00								
ひび割れ (亀甲状)	0.2mm未満	m								1.00								
	0.2~1.0	m								1.00

1.0mm以上	m								1.00								
モルタル浮き	一般部	0.25㎡未満	㎡							1.00					0.66			
		0.25㎡以上	㎡							1.00								
	狭幅部	幅0.2m未満	m			2.80	0.30	0.90	4.00	0.016	1.00	12.1						
剥落(欠損)	小	100×100未満	箇所		1.00				1.00	0.004	1.00	3.0					爆裂 1.00	
	中	100×100程度	箇所				1.00		1.00	0.004	1.00	3.0					爆裂 2.00	
	大	100×200程度	箇所								1.00						爆裂 1.00	
	特大	100×300程度	箇所								1.00						1.00	
	上記以上		箇所								1.00					2.00	爆裂	
調査面積 (B)		㎡	19.40	19.40	17.80 (n°K2E-面共)	50.80	144.80	252.20										
調査部位補足			壁	壁	壁	壁	壁							天井	天井・上裏	天井	笠木・架台	壁・天井

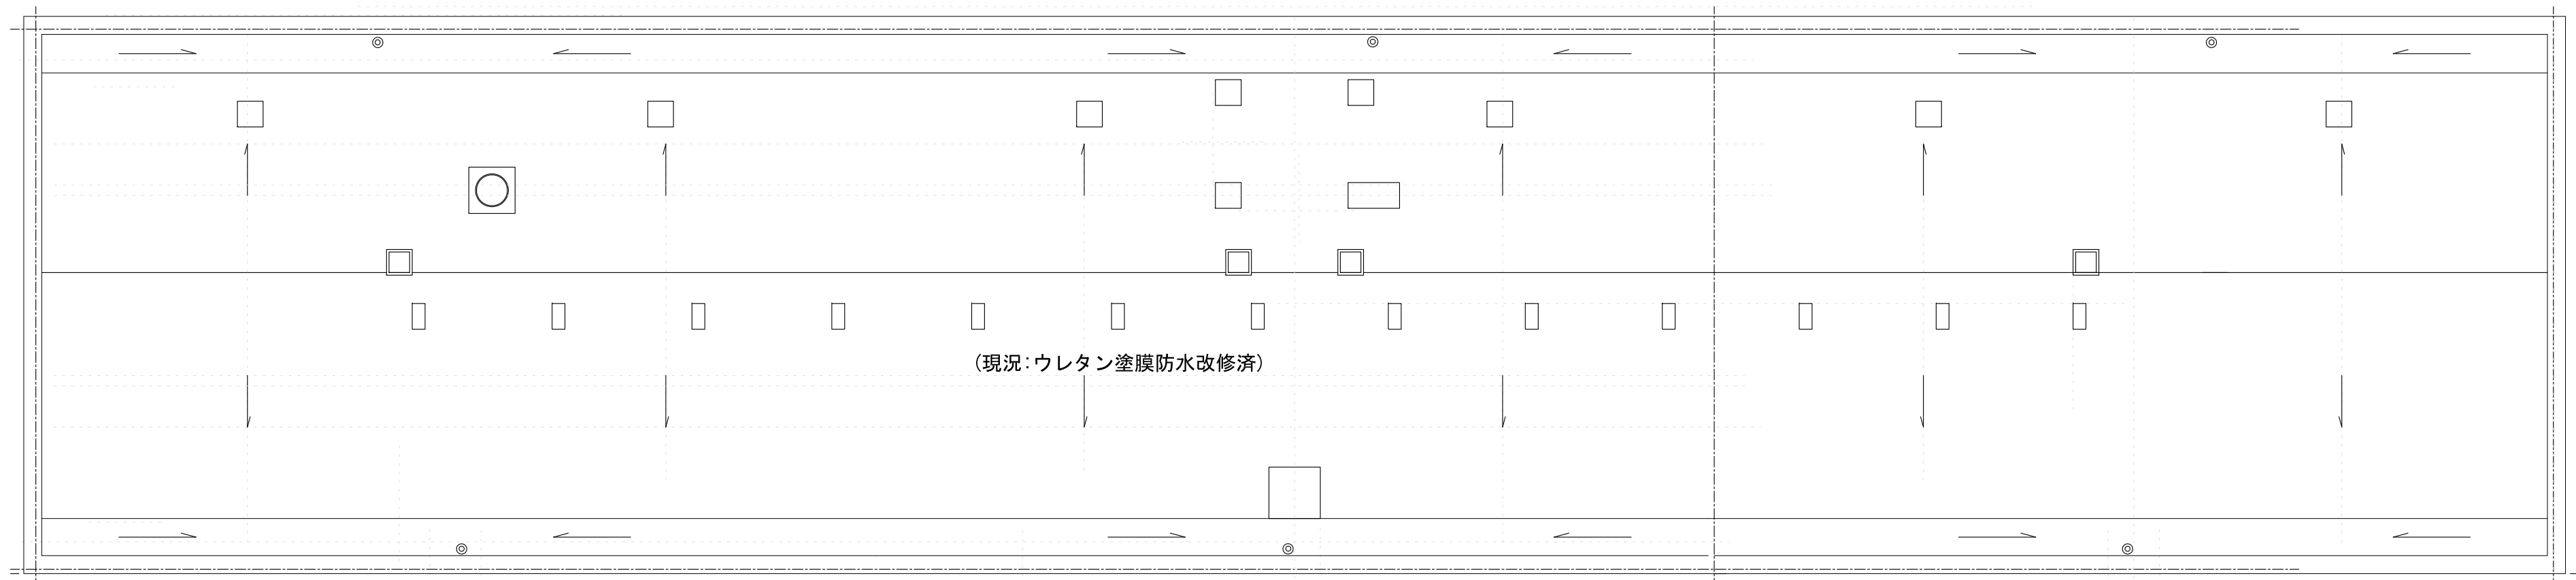
C棟 屋根劣化図(防水補修参考図) S=1/100

参考 小川住宅C棟 劣化数量調査	数量	単位	調査部位別数量							外壁面 設計数量 (単位数量×壁装面積×掛け率)		天井調査部位別数量				欠損のみ参考	
			東面	西面	南面	北面	階段	合計	単位数量	掛け率	設計数量	北面	階段	合計	単位数量	屋根	遠方目視
			1F	1F	1F (0.122-面)	1F	全域	(A)	(A/B)			廊下	階段	(A)	(A/B)	対象外	2F以上
ひび割れ	0.2mm未満	m			6.20	5.10	40.50	56.90	0.165								
	0.2~1.0	m					1.80	1.80	0.005	1.00	5.3						
	1.0mm以上	m								1.00							
ひび割れ (亀甲状)	0.2mm未満	m								1.00							
	0.2~1.0	m								1.00							
	1.0mm以上	m								1.00							
モルタル浮き	一般部	0.25㎡未満	㎡							1.00							
		0.25㎡以上	㎡							1.00							
	狭幅部	幅0.2m未満	m			2.50	0.25	0.20	2.95	0.009	1.00	9.6					
剥落(欠損)	小	100×100未満	箇所					1.00	1.00	0.003	1.00	3.0					爆裂 3.00
	中	100×100程度	箇所								1.00						爆裂 1.00
	大	100×200程度	箇所								1.00						爆裂 1.00
	特大	100×300程度	箇所								1.00						
	上記以上		箇所					3.00	3.00	0.009	1.00	10.0					
調査面積 (B)		㎡	19.40	19.40	12.70	76.10	217.20	344.80									
調査部位補足			壁	壁	壁	壁											天井・天井

※ C棟 屋根防水は工事範囲外とする。

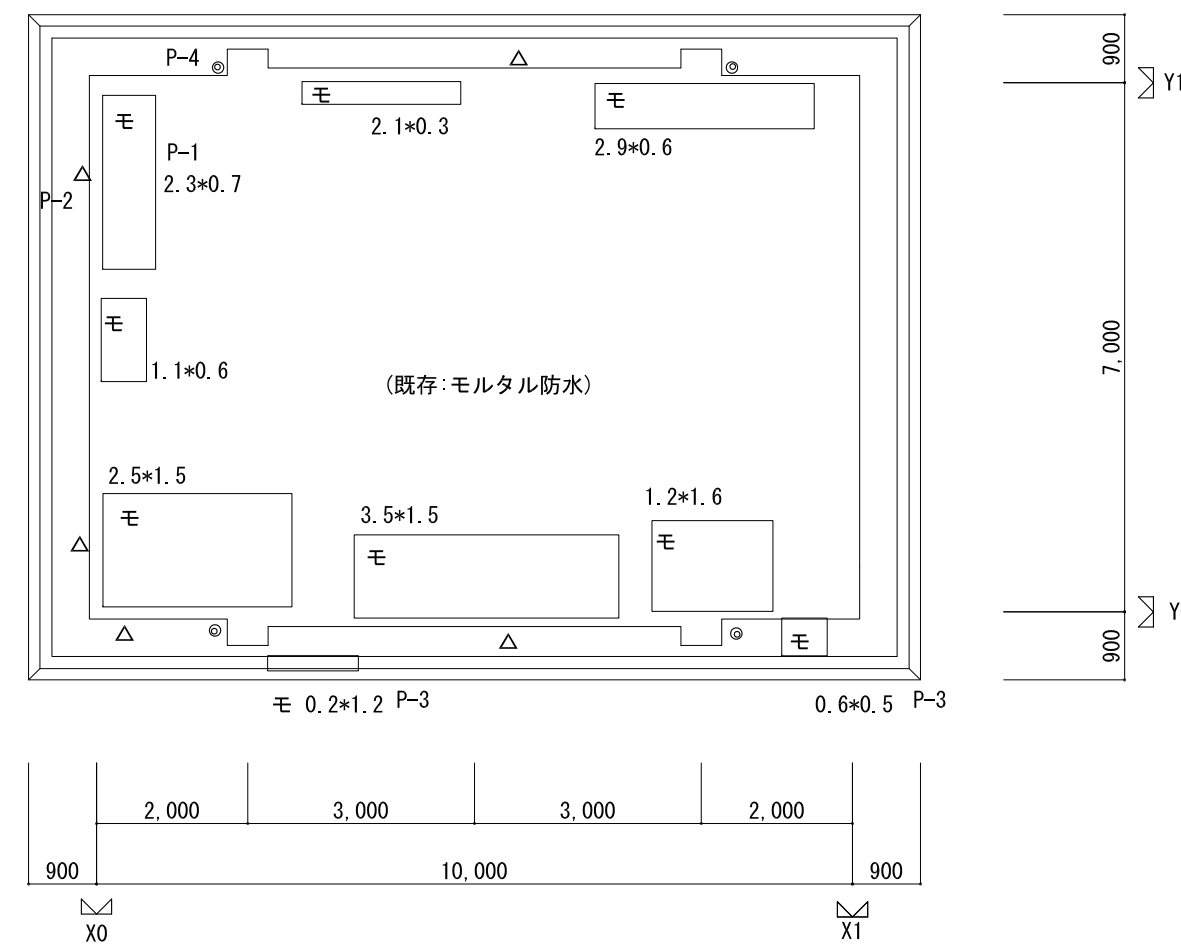
集会室 屋根劣化図(下地補修参考図) S=1/100

参考 小川住宅集会室 劣化数量調査	数量	単位	調査部位別数量					外壁面 設計数量 (単位数量×壁装面積×掛付け率)		欠損他参考		
			全面				合計	単位数量	掛付け率	設計数量	屋根 モルタル防水	遠方目視 2F以上
			1F				(A)	(A/B)				
ひび割れ	0.2mm未満	m	3.00				3.00	0.053				
	0.2~1.0	m	5.00				5.00	0.088	1.00	5.00		
	1.0mm以上	m							1.00			
ひび割れ (亀甲状)	0.2mm未満	m							1.00			
	0.2~1.0	m							1.00			
	1.0mm以上	m							1.00			
モルタル浮き	一般部	0.25㎡未満	㎡						1.00		0.24	
		0.25㎡以上	㎡						1.00		15.68	
	狭幅部	幅0.2m未満	m						1.00			
剥落(欠損)	小	100×100未満	箇所						1.00			
	中	100×100程度	箇所						1.00		爆裂 1.00	
	大	100×200程度	箇所						1.00			
	特大	100×300程度	箇所						1.00			
	上記以上		箇所						1.00			
調査面積 (B)		㎡	56.50				56.50					
調査部位補足			壁(庇下)							平場・溝	壁・天井
