整理番号 縮尺 安城北部小学校校舎改修第2期及び保全主体工事 NO.
 年月日 A1 1/50 内壁クラック調査図(参考図) B-01
 A3 1/100 南校舎西 1階③天井伏図・展開図

整理番号	縮尺	安城北部小学校校舎改修第2期及び保全主体工事 内壁クラック調査図(参考図) 南校舎西 1階⑥⑩天井伏図・展開図	NO. B-02
年月日	A1 1/50		
	A3 1/100

安城北部小学校校舎改修第2期及び保全主体工事
 外壁クラック損傷図(2)(参考図)
 北棟・渡り廊下 東・西立面図

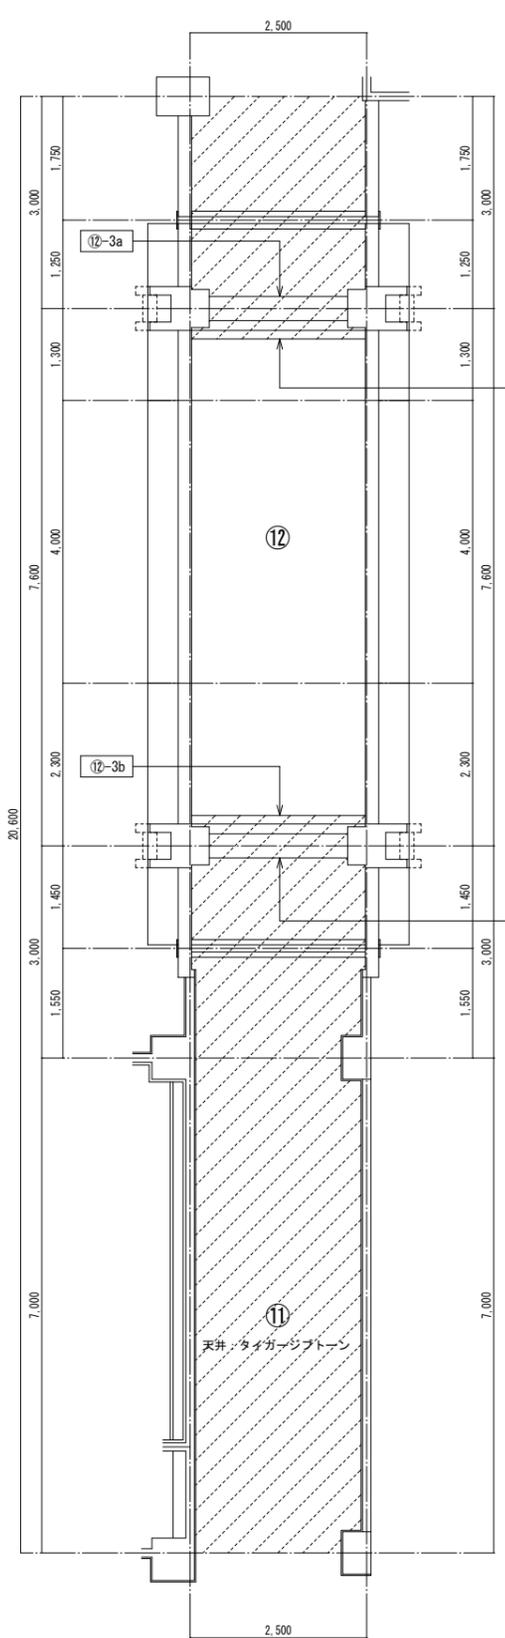
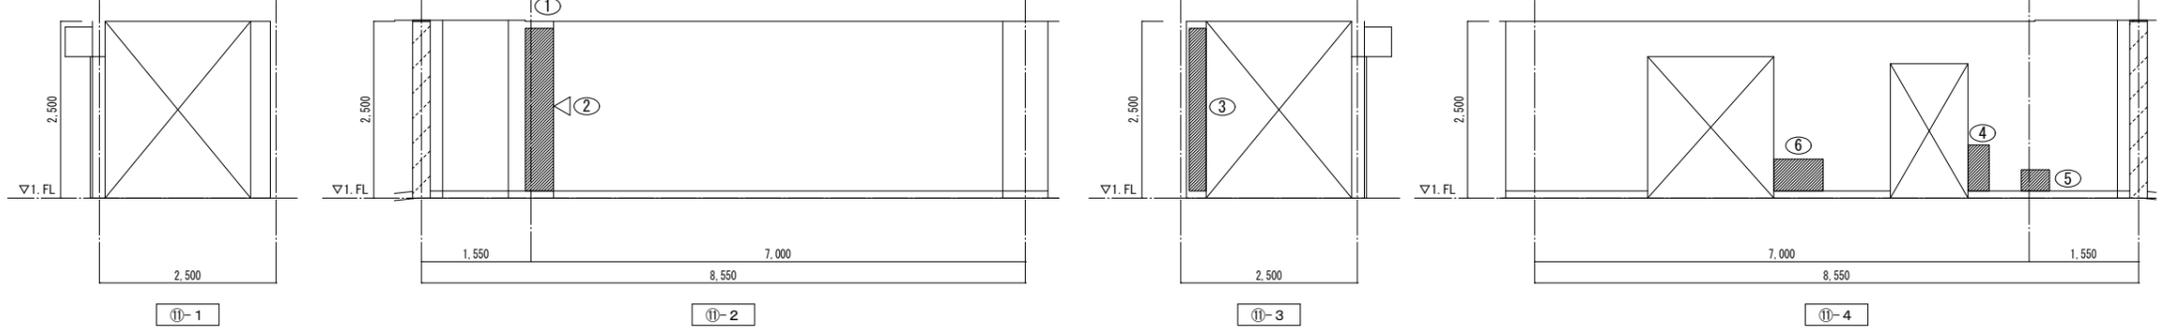
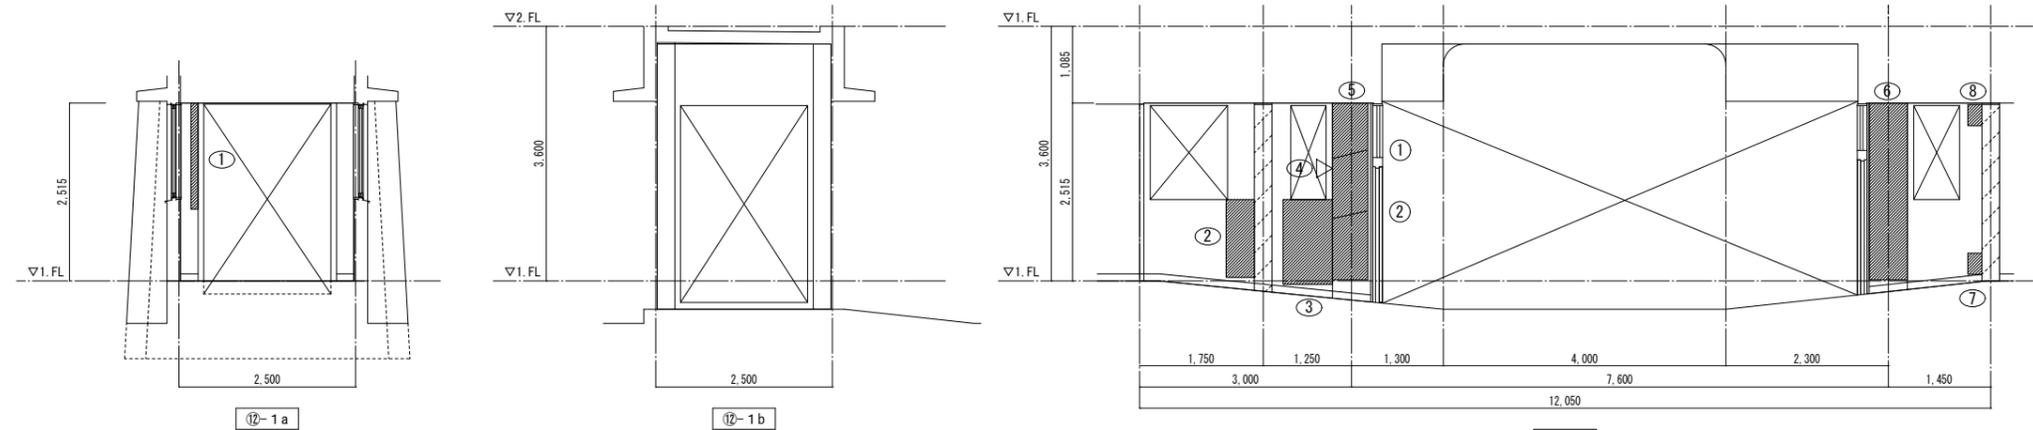
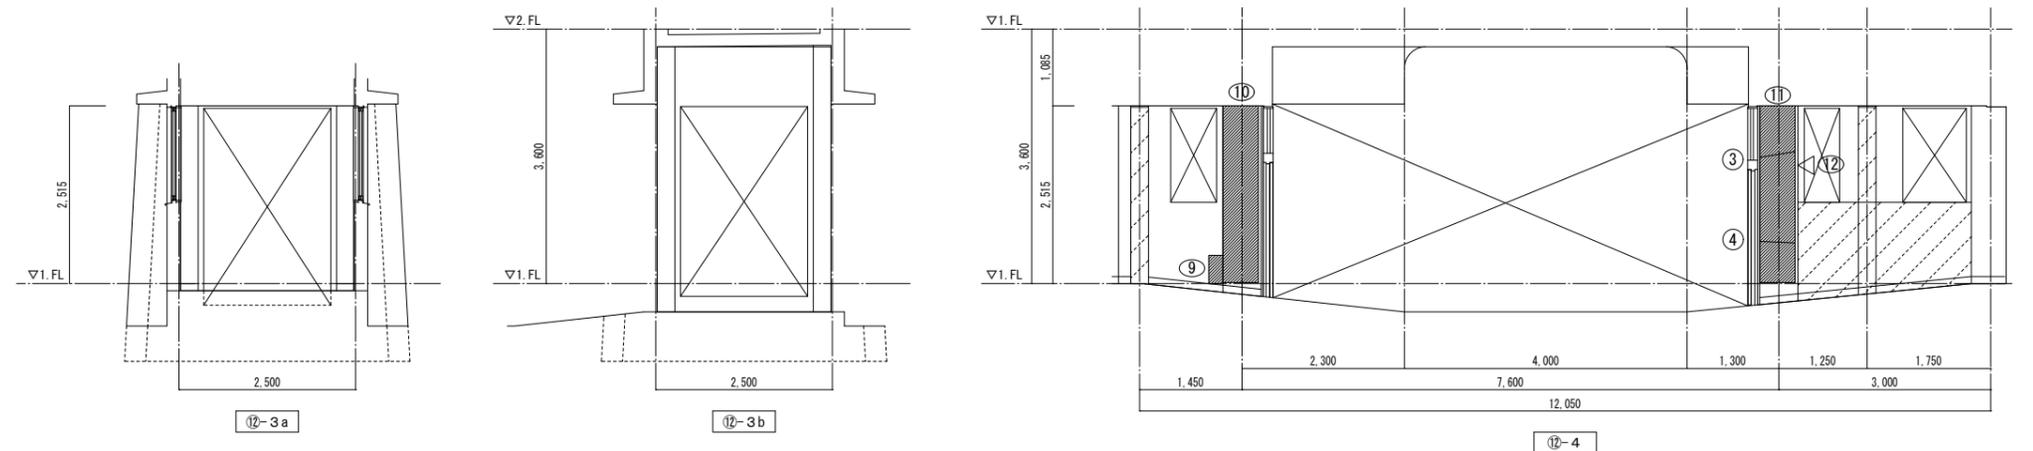
凡例		劣化項目	改修内容	職員玄関・廊下	
略図	記号			調査数量	想定数量
—	①	ひびわれ (0.2mm未満かつエフロッセンス)	0 m	0 m	
—	②	ひびわれ (0.2mm以上~1.0mm未満)	0 m	0 m	
—	③	ひびわれ (1.0mm以上または錆汁)	0 m	0 m	
■	④	モルタル浮き	0.69 m ²	0.69 m ²	
⊗	欠A-	欠損 (モルタル)	0 m ²	0 m ²	
⊗	欠C-	欠損 (躯体)	0 m ²	0 m ²

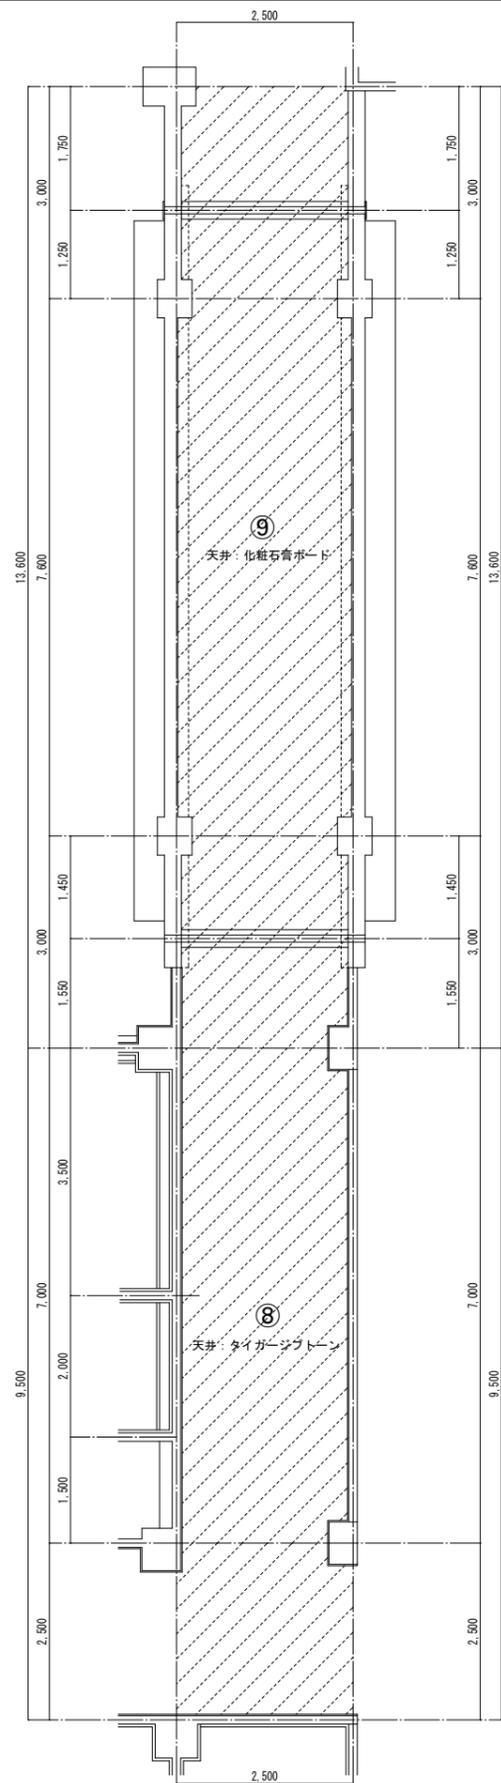
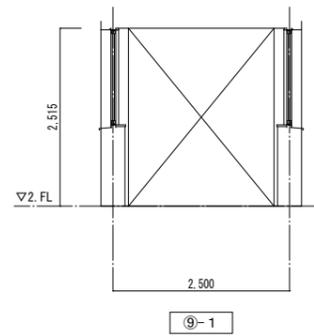
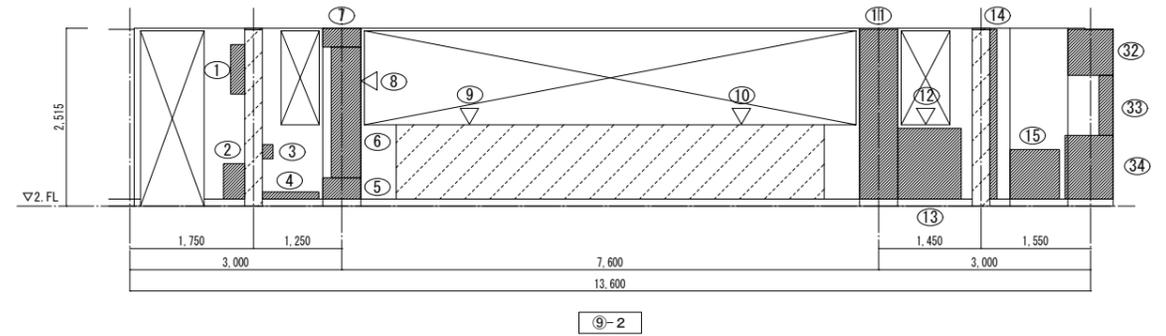
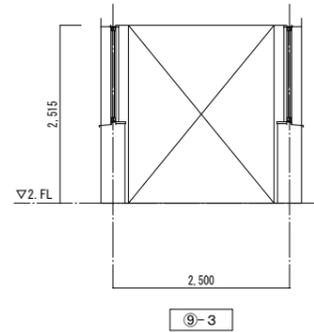
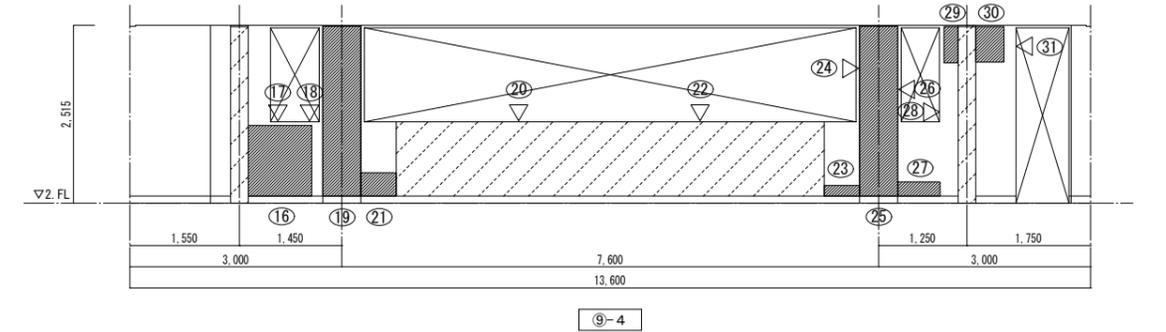
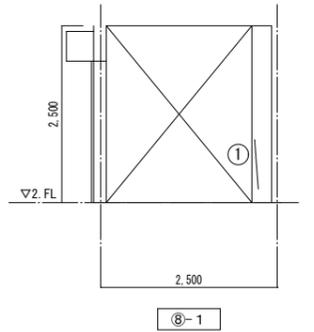
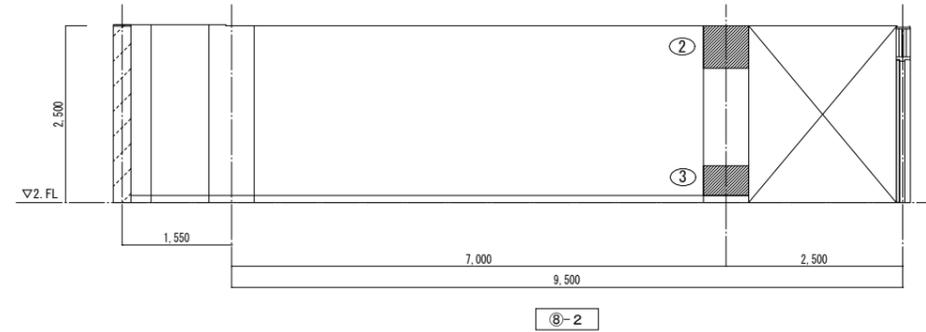
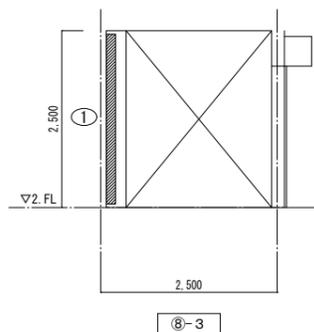
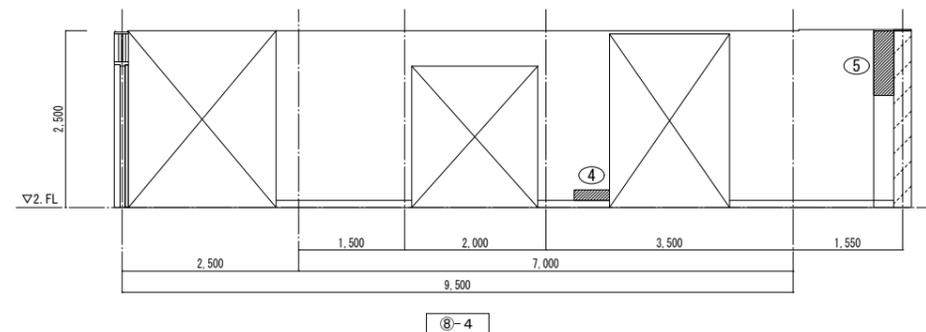
安城北部小学校校舎改修第2期及び保全主体工事
 内壁クラック調査図(参考図)
 南校舎西 2階⑧⑨天井伏図・展開図

略図	記号	劣化項目	改修内容	廊下	
				調査数量	想定数量
—	①	ひびわれ (0.2mm未満かつエフロレンス)	処置なし	0 m	0 m
—	②	ひびわれ (0.2mm以上~1.0mm未満)	自動式修繕球 杉樹脂注入工法 (0.2mm未満ひび割れ巾)	0.7 m	0.7 m
—	③	ひびわれ (1.0mm以上または鱗汁)	ウレタン樹脂充填工法 (1mm>ひび割れ巾)	0 m	0 m
■	④	モルタル浮き	アクリル樹脂系 杉樹脂注入工法	13.25 m ²	13.25 m ²
⊗	欠A-	欠損 (モルタル)	杉樹脂樹脂充填工法	0 m ²	0 m ²
⊗	欠C-	欠損 (躯体)	杉樹脂修繕	0 m ²	0 m ²

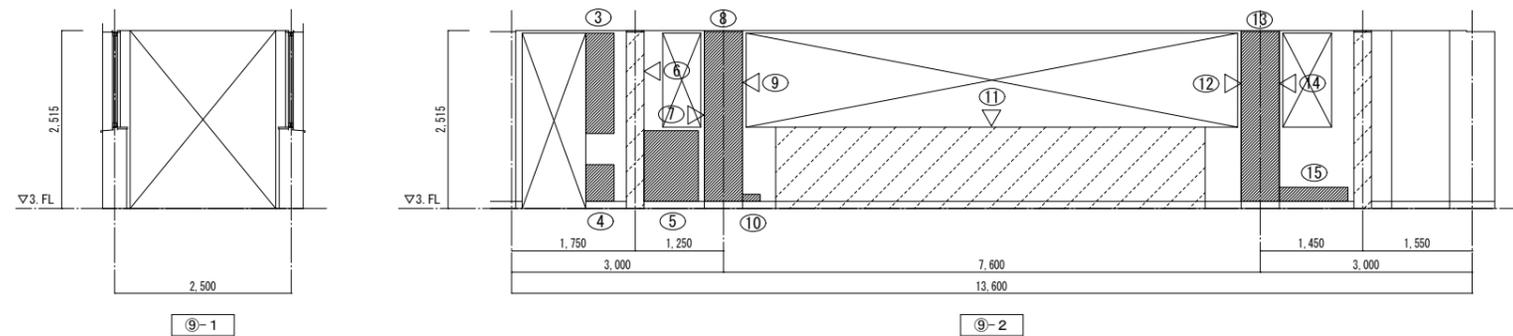
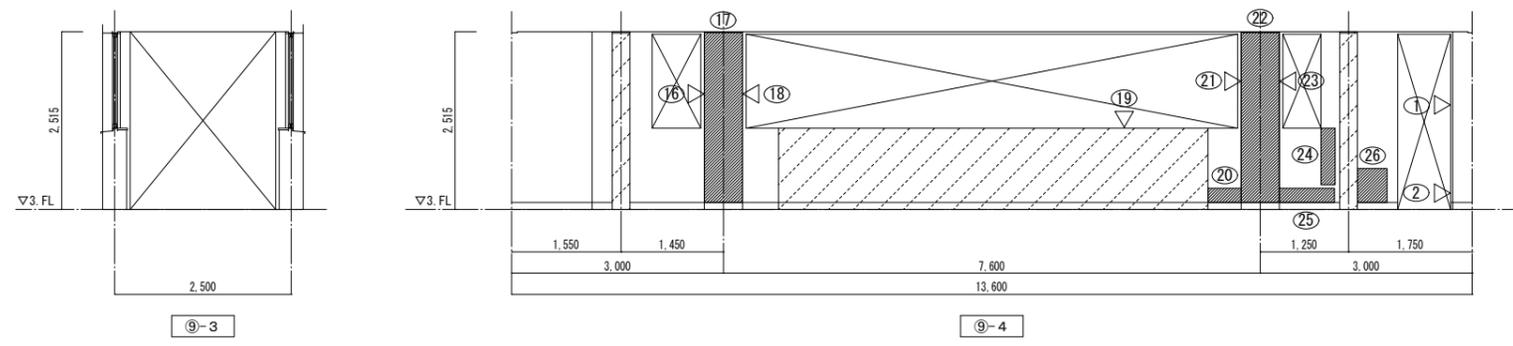
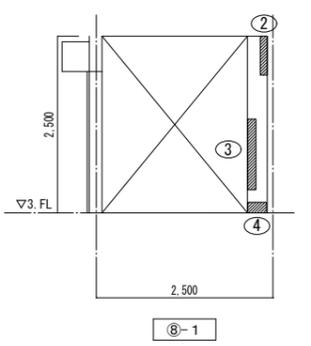
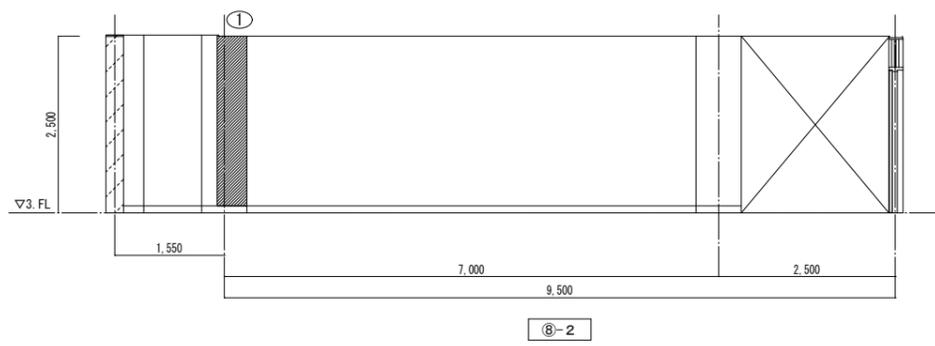
3階⑧⑨ 天井伏図 1/50

凡例		改修内容	***	
略図	記号		調査数量	想定数量
—	①	ひびわれ (0.2mm未満かつエフロレンス)	0 m	0 m
—	②	ひびわれ (0.2mm以上~1.0mm未満)	0 m	0 m
—	③	ひびわれ (1.0mm以上または錆)	0 m	0 m
■	④	モルタル浮き	18.5 m ²	18.5 m ²
⊗	欠A-	欠損 (モルタル)	0 m ²	0 m ²
⊗	欠C-	欠損 (躯体)	0 m ²	0 m ²

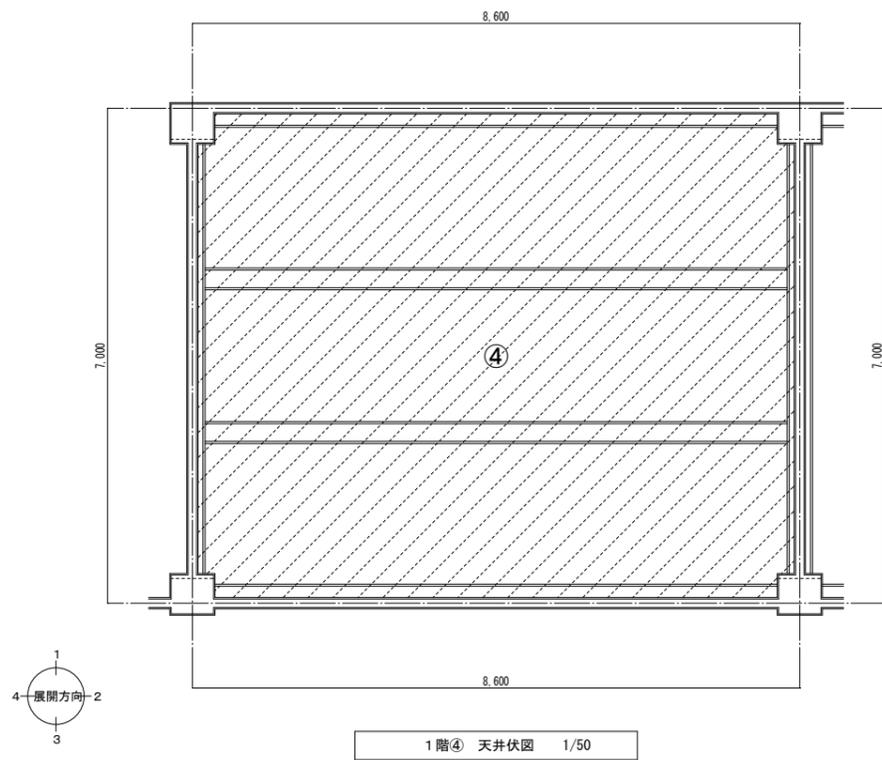
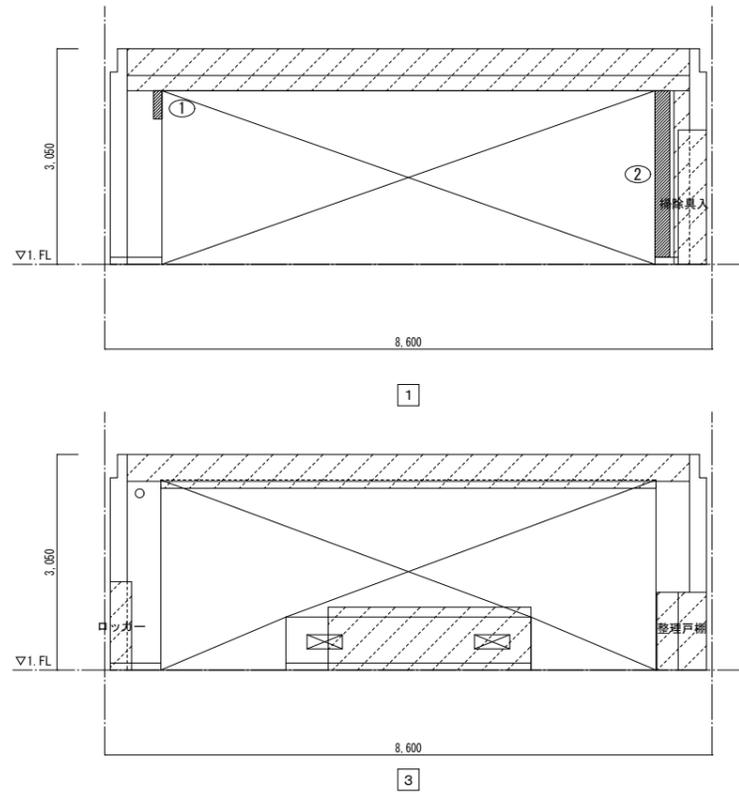
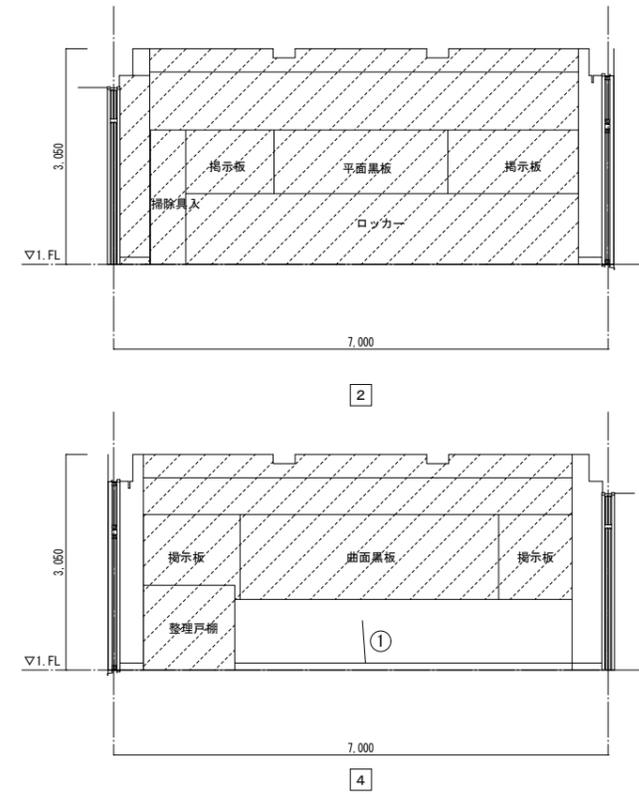
安城北部小学校校舎改修第2期及び保全主体工事
 内壁クラック調査図(参考図)
 南校舎中 1階④天井伏図・展開図

略図	記号	凡例 劣化項目	改修内容	少人数1	
				調査数量	想定数量
—	①	ひびわれ (0.2mm未満かつエフロレッセンス)	処置なし	0 m	0 m
—	②	ひびわれ (0.2mm以上~1.0mm未満)	自動式低圧球状樹脂注入工法 (0.2mm≤ひび割れ巾)	0.6 m	0.6 m
—	③	ひびわれ (1.0mm以上または鱗汁)	Uレジン材充填工法 (1mm>ひび割れ巾)	0 m	0 m
■	④	モルタル浮き	アホビソング球状樹脂注入工法	0.55 m ²	0.55 m ²
⊗	欠A-	欠損 (モルタル)	球状樹脂樹脂充填工法	0 m ²	0 m ²
⊗	欠C-	欠損 (躯体)	樹脂補修	0 m ²	0 m ²

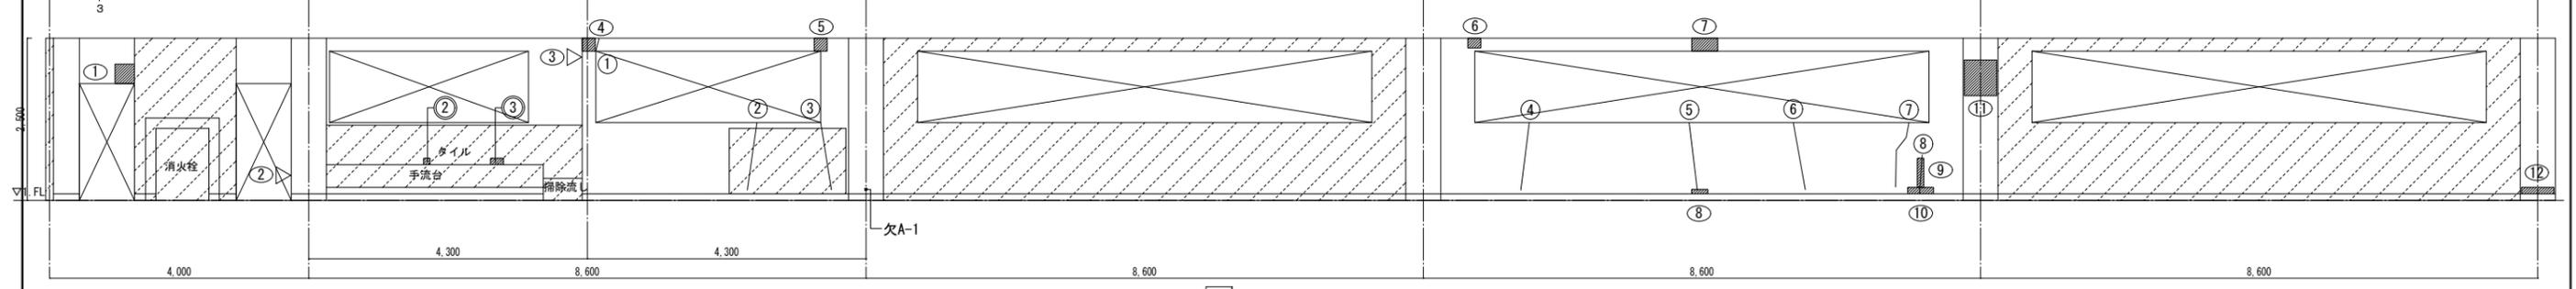
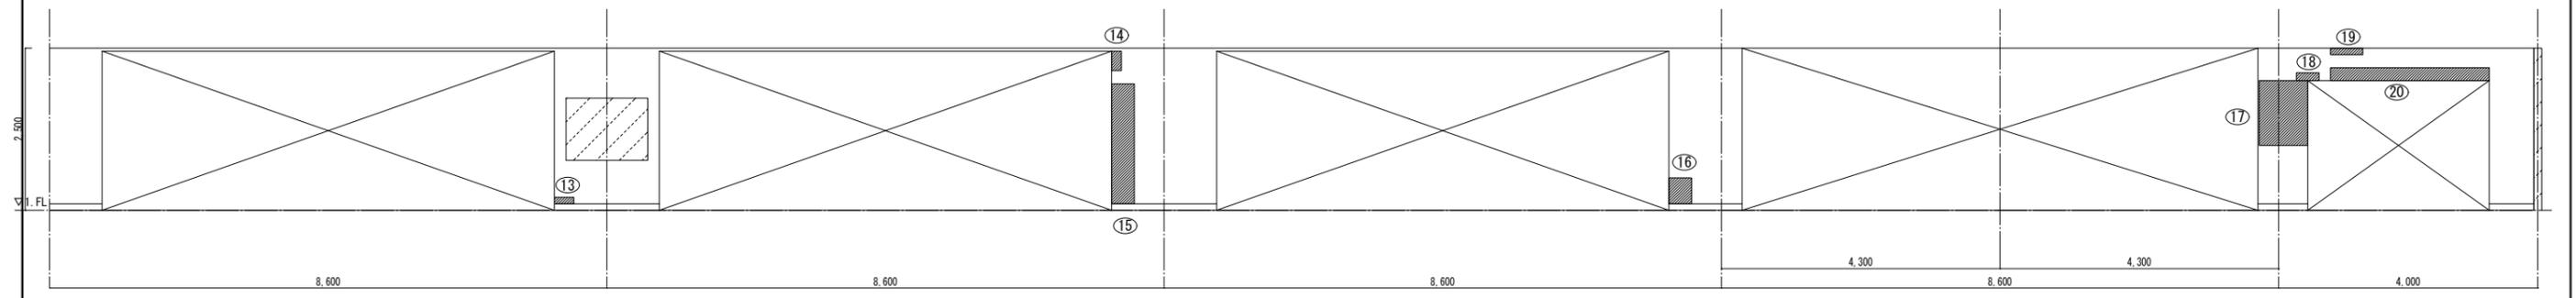
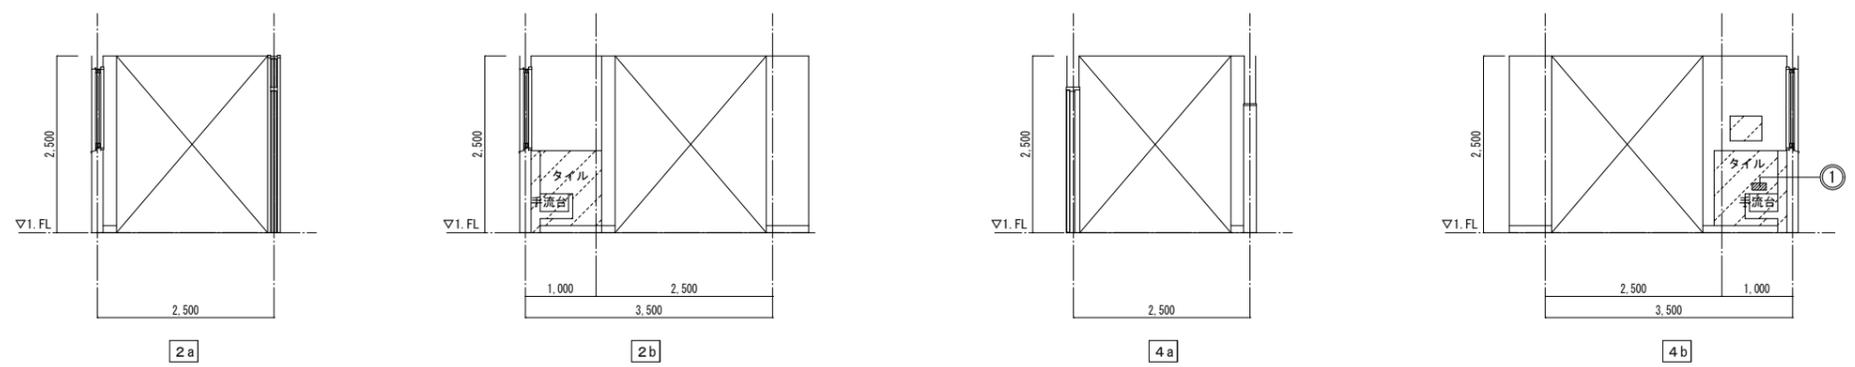
1階⑦ 天井伏図 1/50

略図	記号	凡例	劣化項目	改修内容	廊下	
					調査数量	想定数量
—	①	ひびわれ (0.2mm未満かつエフロッセンス)	箱置なし		0 m	0 m
—	②	ひびわれ (0.2mm以上~1.0mm未満)	箱置式低圧球*樹脂注入工法 (0.2mm≦ひび割れ巾)		7.1 m	7.1 m
—	③	ひびわれ (1.0mm以上または錆汁)	UV硬化材充填工法 (1mm>ひび割れ巾)		0 m	0 m
■	④	モルタル浮き	アセトン*樹脂注入工法		2.97 m ²	2.97 m ²
⊗	欠A-	欠損 (モルタル)	球*樹脂樹脂充填工法		0.01 m ²	0.01 m ²
⊗	欠C-	欠損 (躯体)	球*樹脂樹脂		0 m ²	0 m ²
■	⑤	タイル浮き	アセトン*樹脂樹脂注入工法		0.05 m ²	0.05 m ²

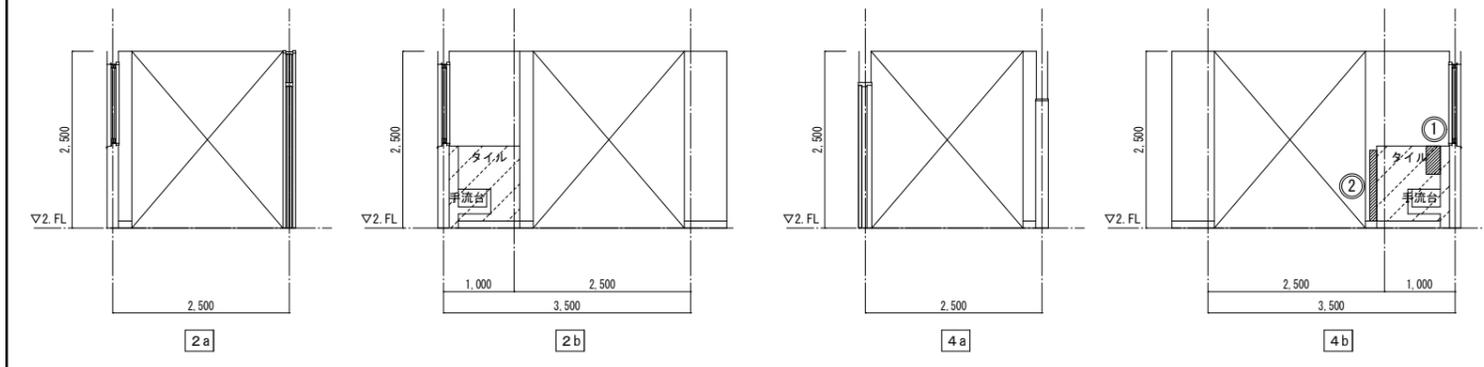
安城北部小学校校舎改修第2期及び保全主体工事
 内壁クラック調査図(参考図)
 南校舎中 2階⑥天井伏図・展開図
 NO. B-17

略図記号	凡例記号	劣化項目	改修内容	廊下	
				調査数量	想定数量
—	①	ひびわれ (0.2mm未満かつエフロレッセンス)	処置なし	0 m	0 m
—	①	ひびわれ (0.2mm以上~1.0mm未満)	自動式低圧球 樹脂注入工法 (0.2mm~ひび割れ巾)	4.26 m	4.26 m
—	①	ひびわれ (1.0mm以上または錆汁)	圧入式低圧球 樹脂注入工法 (1mm>ひび割れ巾)	0 m	0 m
■	①	モルタル浮き	アホビソング 球 樹脂注入工法	2.74 m ²	2.74 m ²
⊠	欠A-	欠損 (モルタル)	球 樹脂注入工法	0 m ²	0 m ²
⊠	欠C-	欠損 (躯体)	球 樹脂補修	0 m ²	0 m ²
■	①	タイル浮き	アホビソング 球 樹脂注入工法	0.18 m ²	0.18 m ²

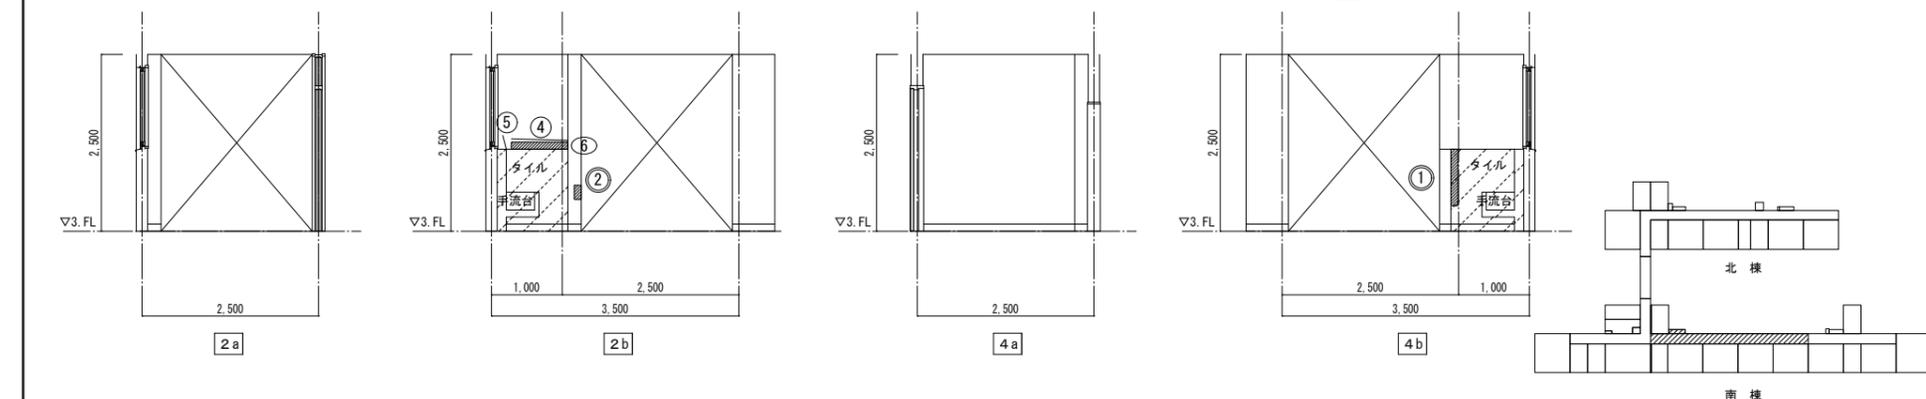
安城北部小学校校舎改修第2期及び保全主体工事
 内壁クラック調査図(参考図)
 南校舎中 3階⑥天井伏図・展開図

略図	記号	劣化項目	改修内容	廊下	
				調査数量	想定数量
—	1	ひびわれ (0.2mm未満かつエフロレッセンス)	処置なし	0 m	0 m
—	①	ひびわれ (0.2mm以上~1.0mm未満)	自動式低圧球 樹脂注入工法 (0.2mmSひび割れ巾)	7.10 m	7.10 m
—	△	ひびわれ (1.0mm以上または錆汁)	ウレタン材充填工法 (1mm>ひび割れ巾)	0 m	0 m
■	①	モルタル浮き	アホーベンコング球 樹脂注入工法	2.72 m ²	2.72 m ²
⊗	欠A-	欠損 (モルタル)	球 樹脂注入工法	0.04 m ²	0.04 m ²
⊗	欠C-	欠損 (躯体)	球 樹脂補修	0 m ²	0 m ²
■	①	タイル浮き	アホーベンコング球 樹脂注入工法	0.10 m ²	0.10 m ²

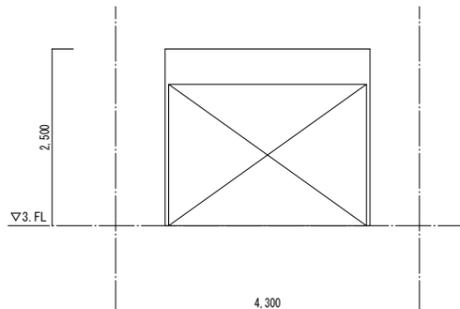
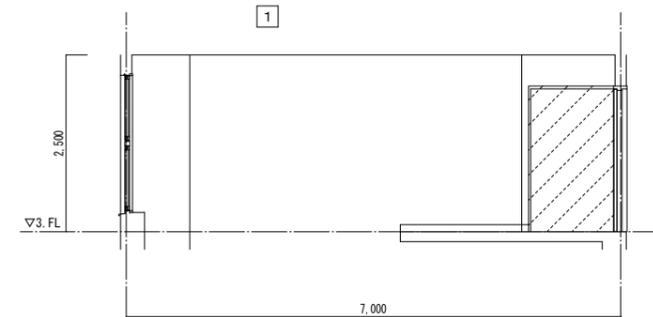
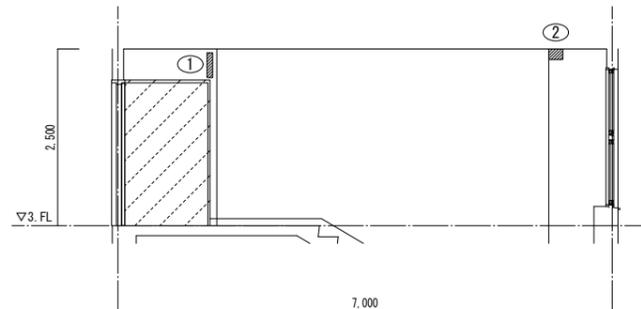
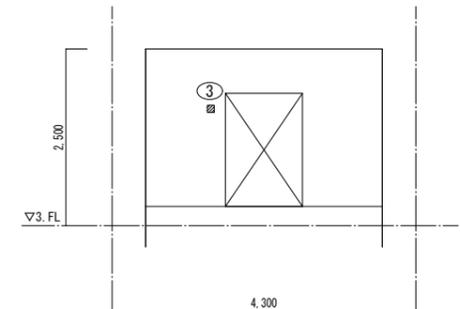
安城北部小学校校舎改修第2期及び保全主体工事
 内壁クラック調査図(参考図)
 南校舎東 3階①④天井伏図・展開図

略図	記号	凡例	劣化項目	改修内容	6-3、階段室	
					調査数量	想定数量
—	□	ひびわれ (0.2mm未満かつエフロレッセ)	処置なし		0 m	0 m
—	①	ひびわれ (0.2mm以上~1.0mm未満)	層状式圧注珪砂樹脂注入工法 (0.2mm≤ひび割れ巾)		0.75 m	0.75 m
—	△	ひびわれ (1.0mm以上または鱗片)	ウレタン材充填工法 (1mm>ひび割れ巾)		0 m	0 m
■	①	モルタル浮き	アセトン洗浄珪砂樹脂注入工法		2.78 m ²	2.78 m ²
⊗	欠A-	欠損 (モルタル)	珪砂樹脂珪砂充填工法		0 m ²	0 m ²
⊗	欠C-	欠損 (躯体)	珪砂補修		0 m ²	0 m ²

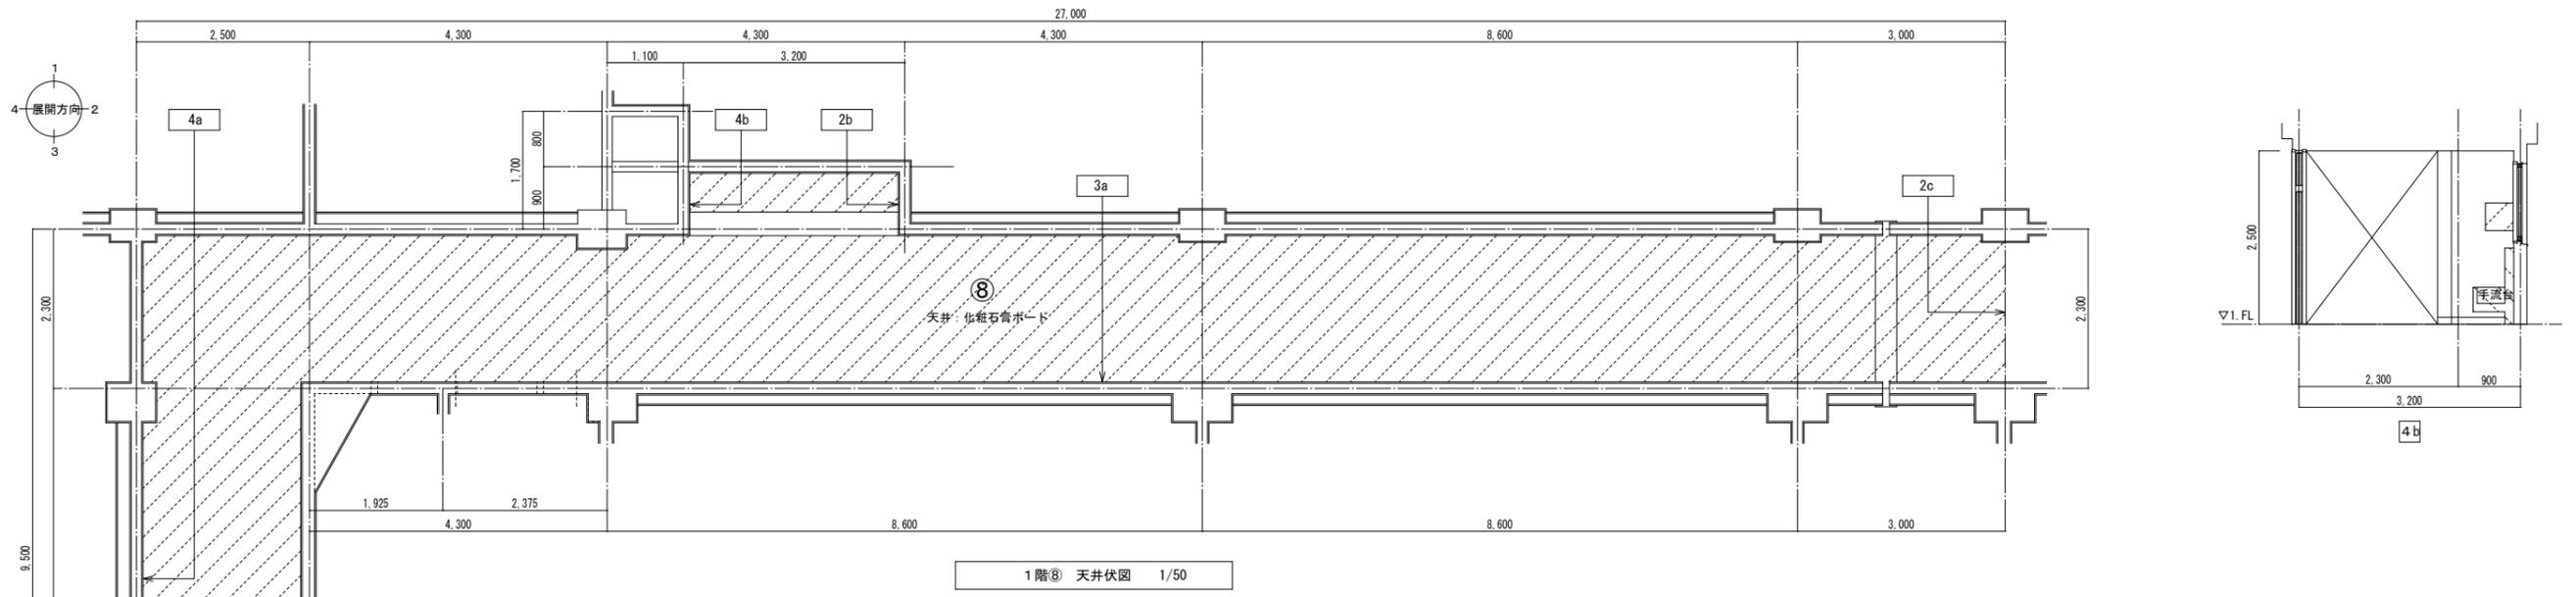
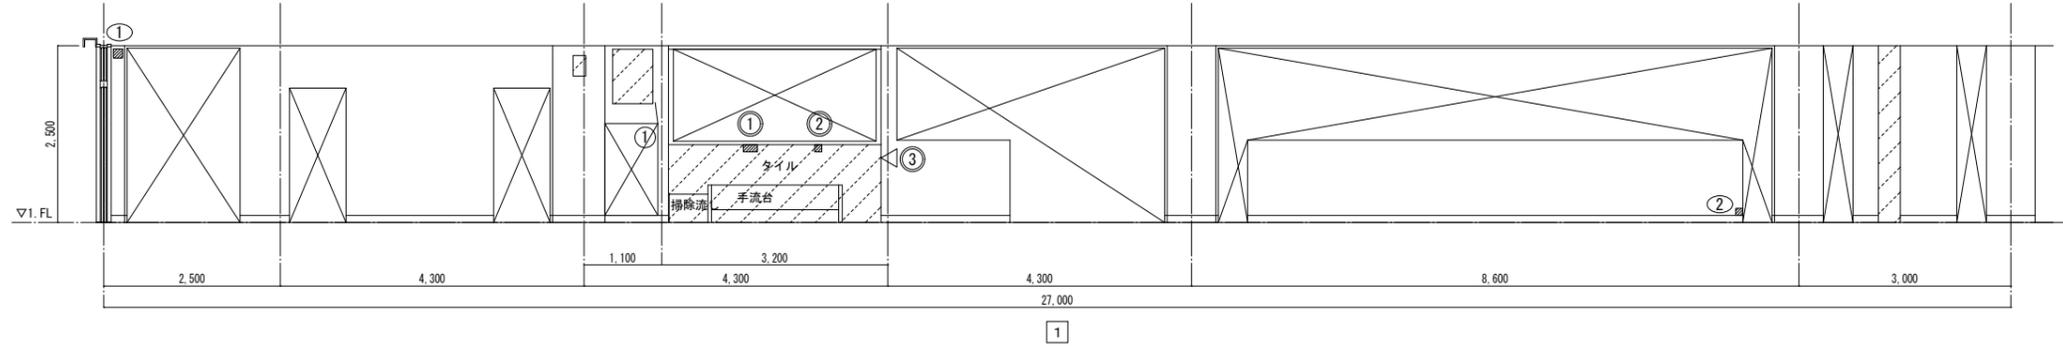
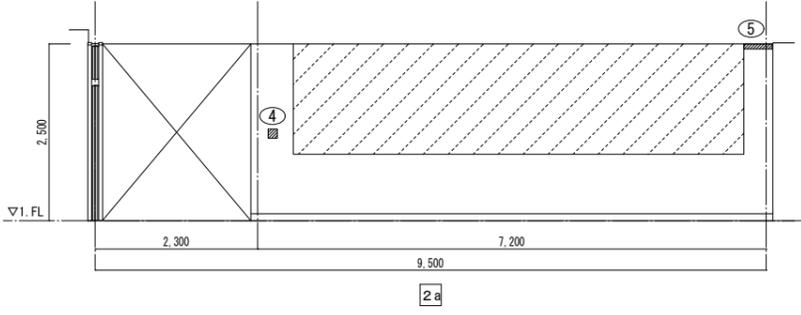
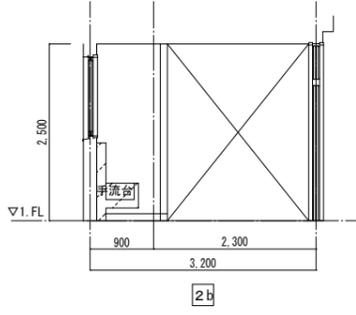
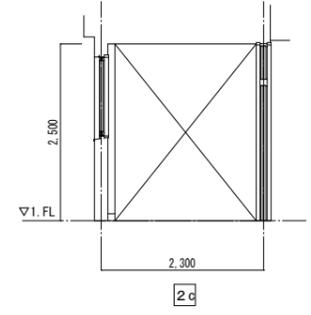
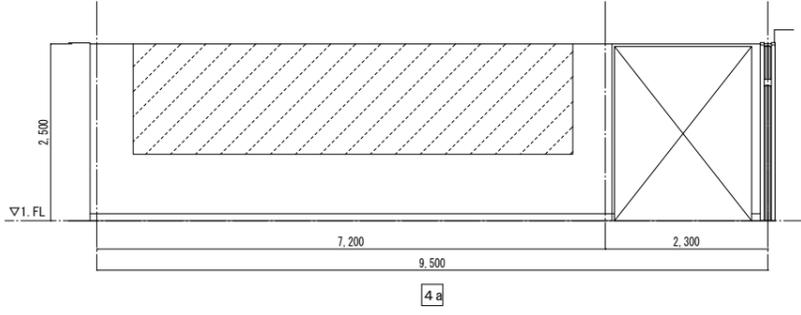
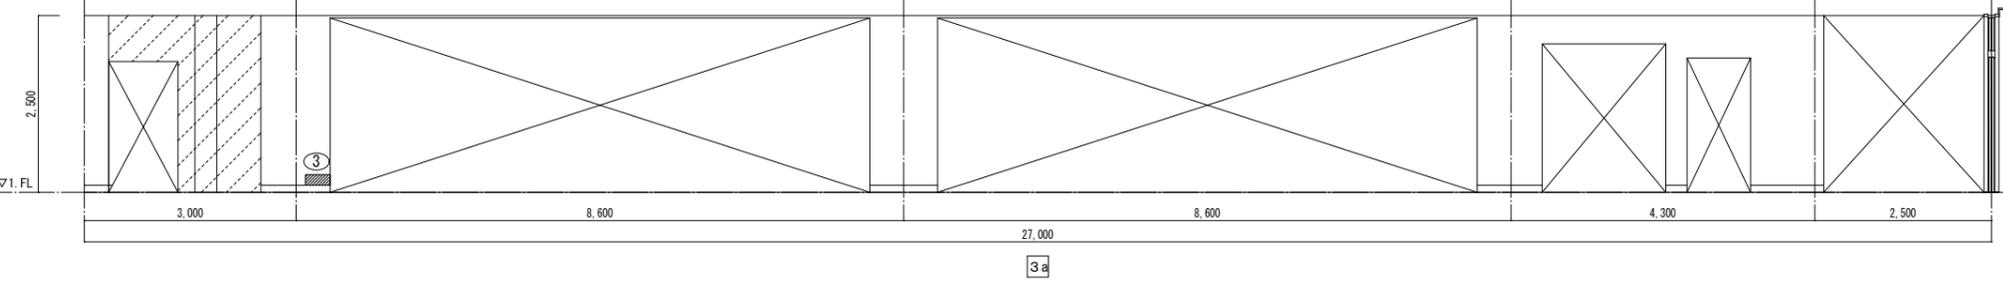
安城北部小学校校舎改修第2期及び保全主体工事
内壁クラック調査図(参考図)
北校舎西・1階⑧天井伏図・展開図

凡例			廊下	
略図	記号	劣化項目	調査数量	想定数量
—	①	ひびわれ (0.2mm未満かつエフロレンス)	0 m	0 m
—	②	ひびわれ (0.2mm以上~1.0mm未満)	0.30 m	0.30 m
—	③	ひびわれ (1.0mm以上または錆汁)	0 m	0 m
■	①	モルタル浮き	0.12 m ²	0.12 m ²
⊗	欠A-	欠損 (モルタル)	0 m ²	0 m ²
⊗	欠C-	欠損 (躯体)	0 m ²	0 m ²
■	①	タイル浮き	0.04 m ²	0.04 m ²

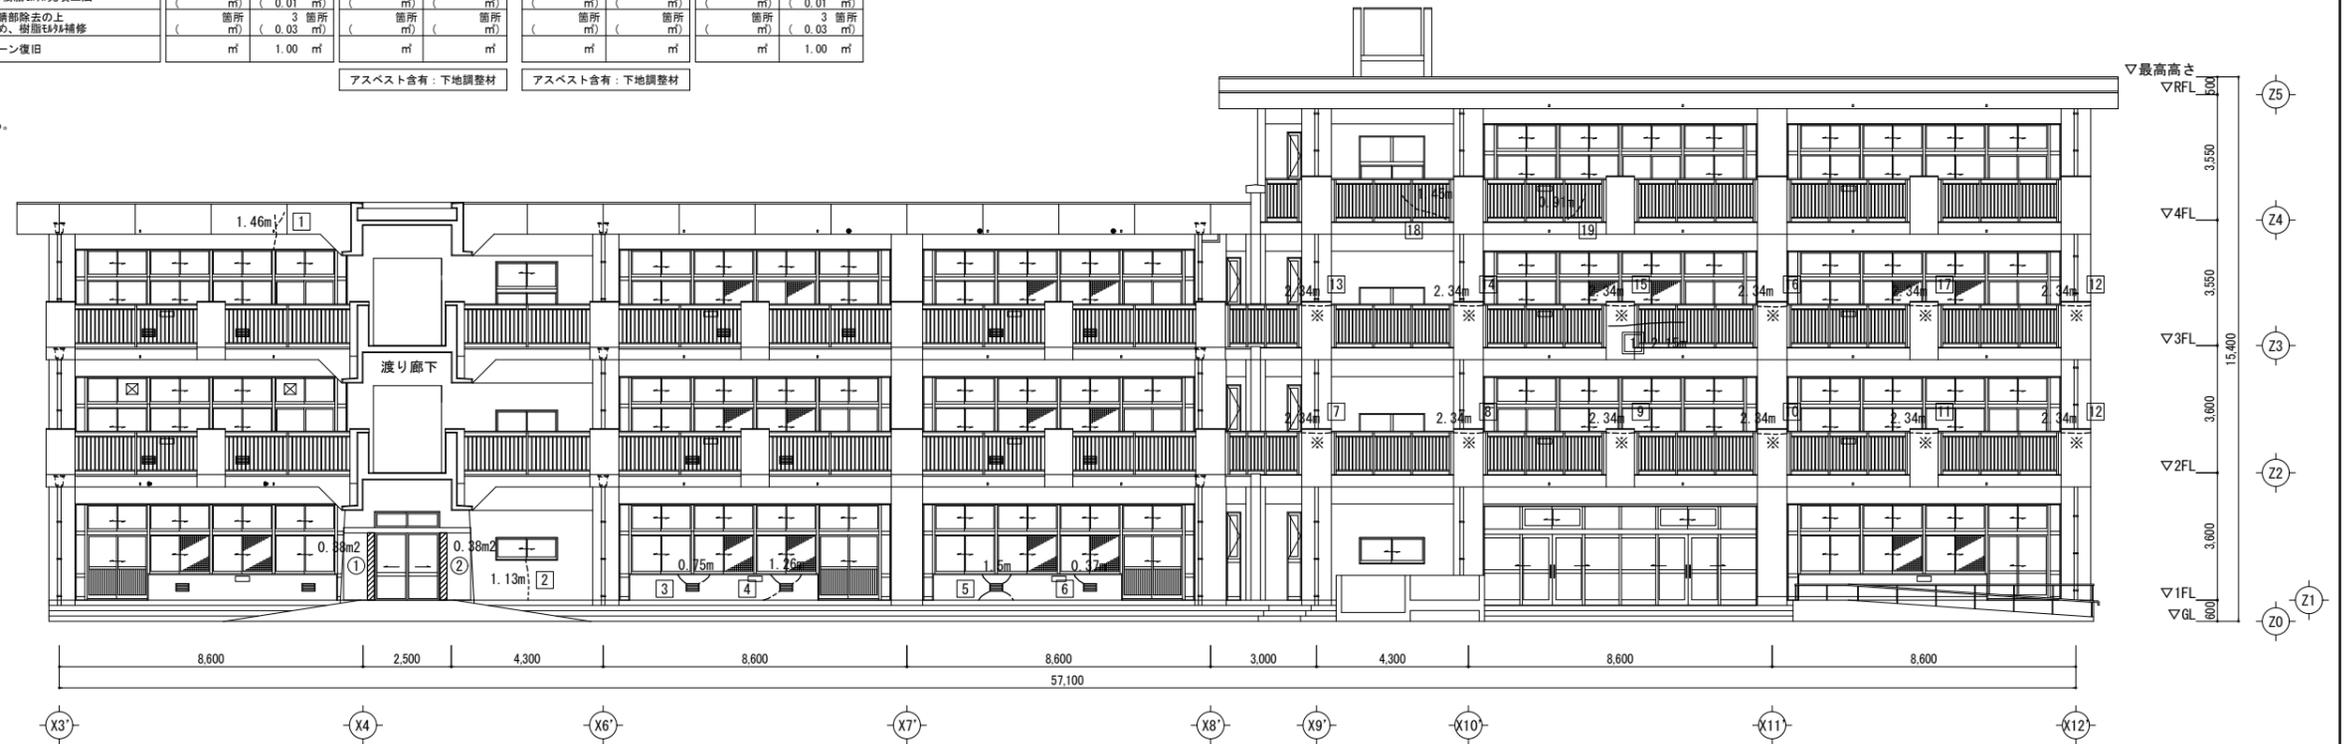
北棟 南立面図 1/100

劣化部凡例				参考数量		参考数量		参考数量		参考数量	
記号	内容	補修方法	北棟西 南面		北棟東 南面		北棟東 北面		北棟西 北面		
			調査数量	想定数量	調査数量	想定数量	調査数量	想定数量	調査数量	想定数量	
ひび割れ	①	0.2mm以上~1.0mm未満	6.47 m	15.00 m	30.44 m	50.00 m	4.51 m	20.00 m	m	10.00 m	
ひび割れ	②	1.0mm以上	m	1.00 m	2.15 m	5.00 m	m	5.00 m	m	5.00 m	
外表面浮き	③		0.76 m ²	4.00 m ²	m ²	m ²	m ²	m ²	0.28 m ²	1.50 m ²	
外表面浮き	④		m ²	m ²	m ²	m ²	m ²	m ²	m ²	m ²	
外表面欠損	⑤		箇所 (0.01 m ²)	1箇所 (0.01 m ²)	箇所 (0.01 m ²)	1箇所 (0.01 m ²)					
爆裂部	⑥		箇所 (0.03 m ²)	3箇所 (0.03 m ²)	箇所 (0.03 m ²)	3箇所 (0.03 m ²)					
塗膜脆弱部	⑦		m ²	1.00 m ²	m ²	m ²	m ²	m ²	m ²	1.00 m ²

▲印は、上裏、側面、見下げの劣化を示す。

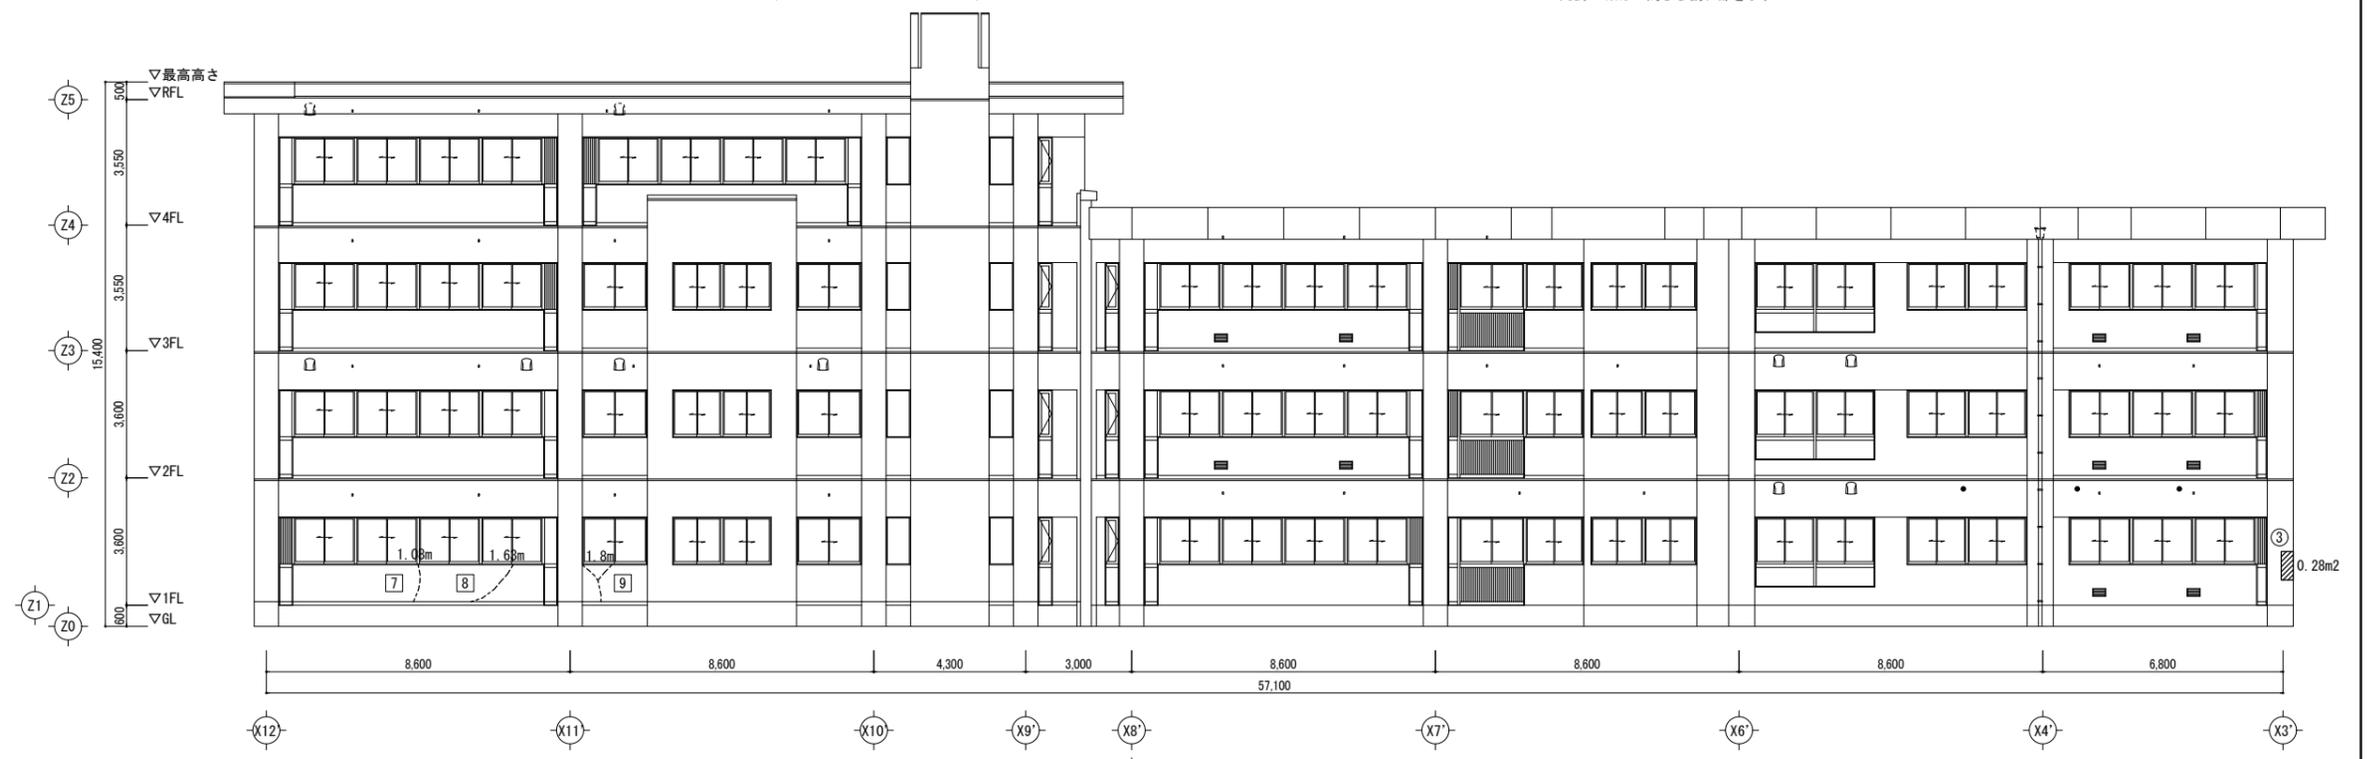
北棟 北立面図 1/100

▲印は、上裏、側面、見下げの劣化を示す。

劣化部凡例			
記号	内容	補修方法	
ひび割れ	0.2mm以上~1.0mm未満	自動低圧式Eポキシ樹脂注入工法	
ひび割れ	1.0mm以上	Uカット材充填工法	
砂目面浮き		7ホビコンクリートEポキシ樹脂注入工法	
砂目面浮き		7ホビコンクリートEポキシ樹脂注入工法	
砂目欠損		Eポキシ樹脂砂目充填工法	
爆発部		鉄筋錆除去の上 錆止め、樹脂砂目補修	
塗膜脆弱部		パターン復旧

アスベスト含有部の補修については、集塵装置付器具を使用するものとする。
