整理番号 縮尺 安城北部小学校校舎改修第2期及び保全主体工事 NO.
 年月日 A1 1/50 内壁クラック調査図(参考図) B-01
 A3 1/100 南校舎西 1階③天井伏図・展開図

整理番号	縮尺	安城北部小学校校舎改修第2期及び保全主体工事 内壁クラック調査図(参考図) 南校舎西 1階⑥⑩天井伏図・展開図	NO. B-02
年月日	A1 1/50		
	A3 1/100

安城北部小学校校舎改修第2期及び保全主体工事
 外壁クラック損傷図(2)(参考図)
 北棟・渡り廊下 東・西立面図

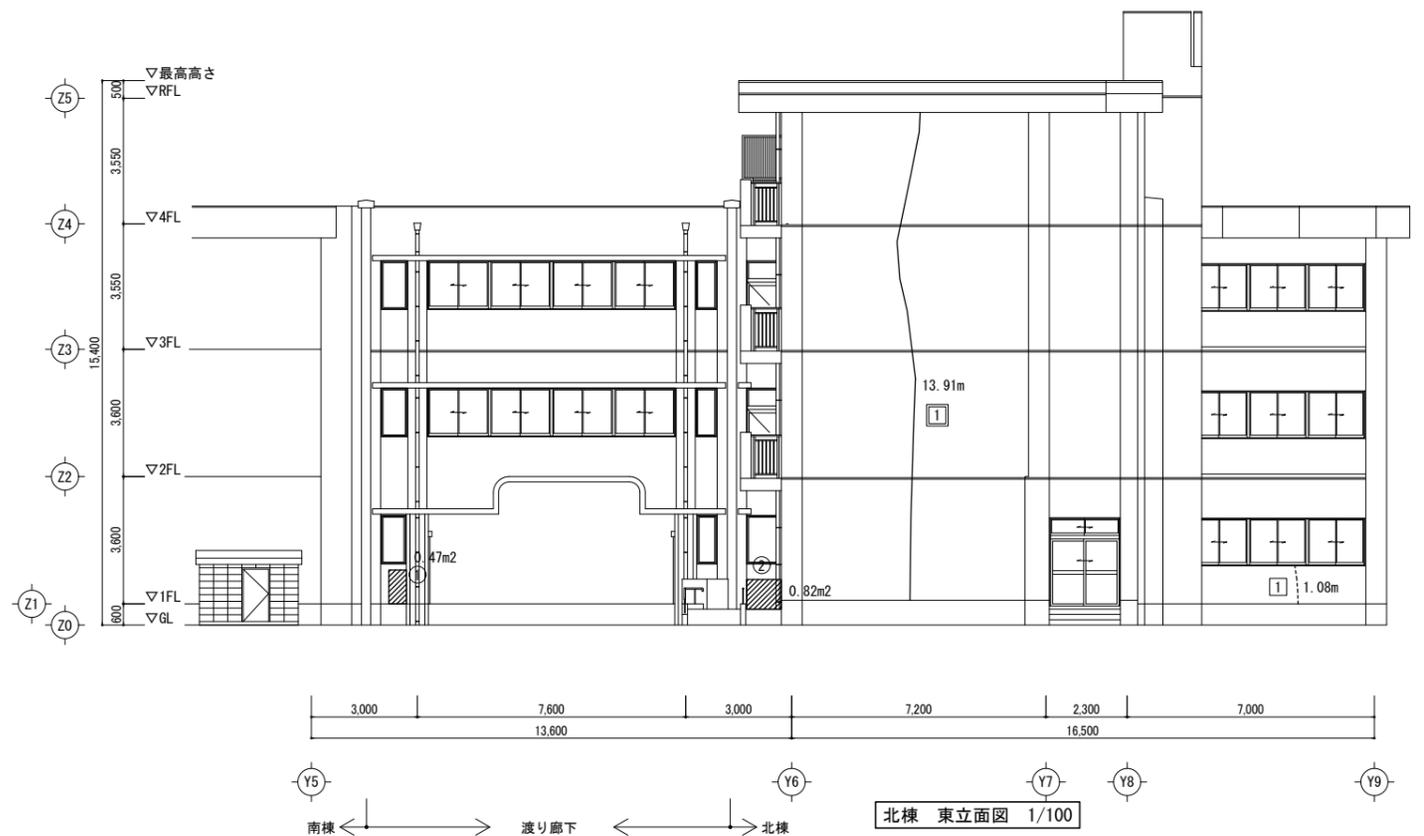
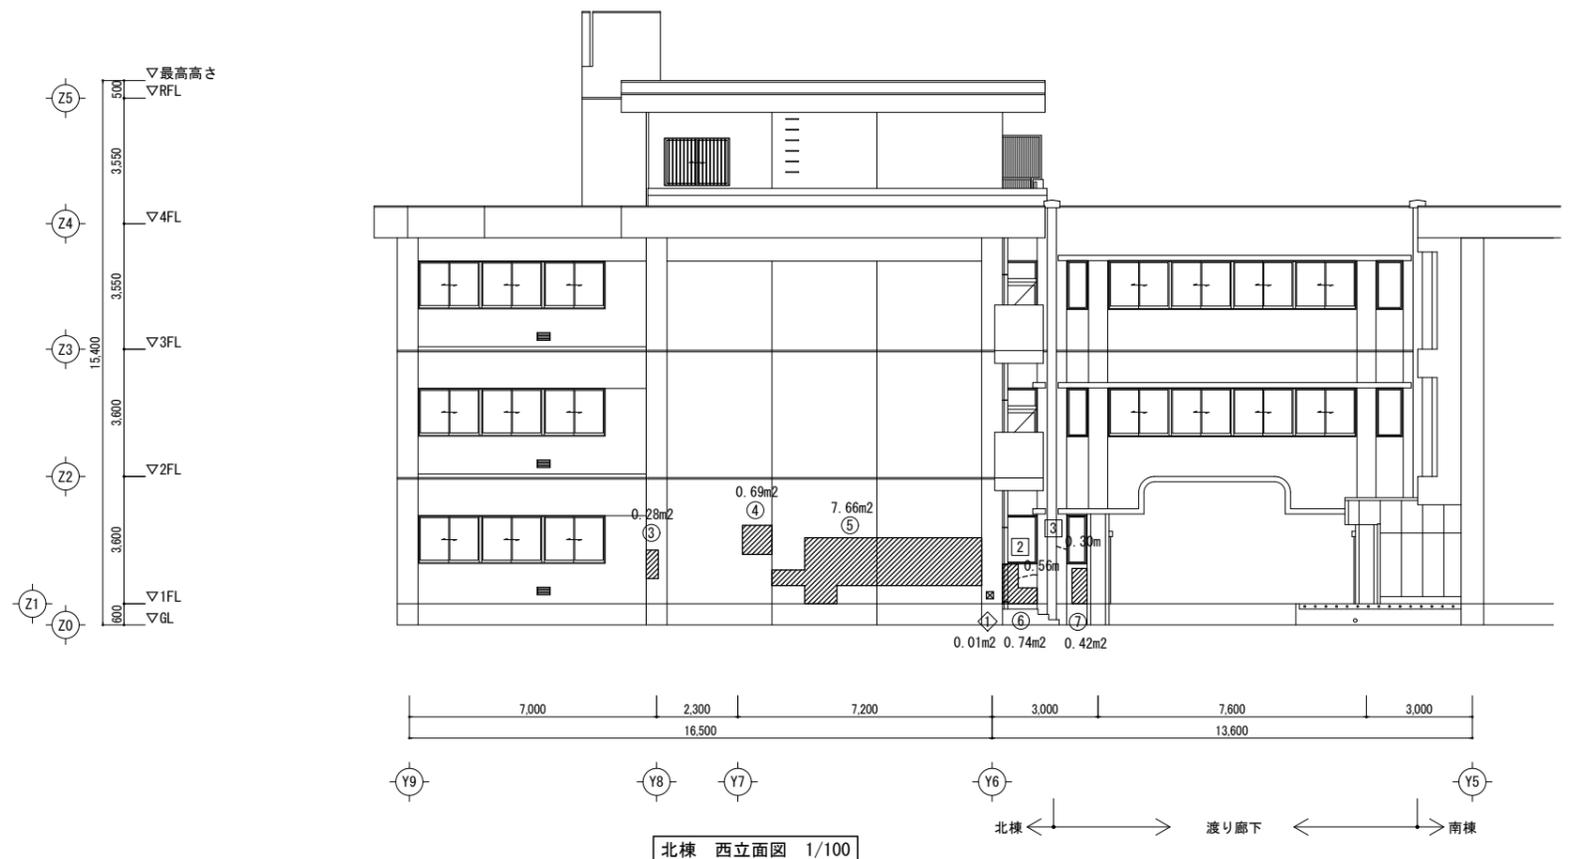
参考数量		参考数量		参考数量	
北棟西 西面		北棟東 西面		渡り廊下 西面	
調査数量	想定数量	調査数量	想定数量	調査数量	想定数量
0.56 m	5.00 m	m	1.00 m	0.30 m	3.00 m
m	0.00 m	m	1.00 m	m	1.00 m
9.37 m ²	0.00 m ²	m ²	m ²	0.42 m ²	3.00 m ²
m ²	m ²	m ²	m ²	m ²	m ²
(1 箇所)	(3 箇所)	(箇所)	(箇所)	(箇所)	(1 箇所)
(0.01 m ²)	(0.03 m ²)	(箇所)	(箇所)	(箇所)	(0.01 m ²)
(箇所)	(3 箇所)	(箇所)	(箇所)	(箇所)	(3 箇所)
(0.03 m ²)	(0.03 m ²)	(箇所)	(箇所)	(箇所)	(0.03 m ²)
m ²	1.00 m ²	m ²	1.00 m ²	m ²	1.00 m ²

▲印は、上裏、側面、見下げの劣化を示す。

劣化部凡例			
記号	内容	補修方法	
ひび割れ	0.2mm以上~1.0mm未満	自動低圧式Eポキシ樹脂注入工法	
ひび割れ	1.0mm以上	Uカット材充填工法	
砂目面浮き		7ホビコンクリートEポキシ樹脂注入工法	
砂目面浮き		7ホビコンクリートEポキシ樹脂注入工法	
砂目欠損		Eポキシ樹脂砂目充填工法	
爆発部		鉄筋錆除去の上 錆止め、樹脂砂目補修	
塗膜脆弱部		パターン復旧

アスベスト含有部の補修については、集塵装置付器具を使用するものとする。
