木が語る建物の過去
—文化財保存修理—

傾く鼓樓 —修理前の状況—
本證寺の鼓樓は、江戸時代中期に創建されたとみられます。幕末に修理され、三河地震で1階部分が倒壊しましたが、その後復旧され現在に至っています。修理前は、時代を経て古びた感じがむしろ往時を偲ばせ、趣のある景観を作り出していました。しかし、真正面東側から見ると2階は南に傾き、屋根は波打ち、軒先の瓦も何か所か落ちるなど、大きな地震や台風がくると倒れてしまいそうな状況であったため、解体修理を行うことになりました。事実、修理前の現況調査では1階の梁が激しく腐り、松材の使用が多かったため虫害が随所に見られるなど、保存修理は急を要すことが分かりました。

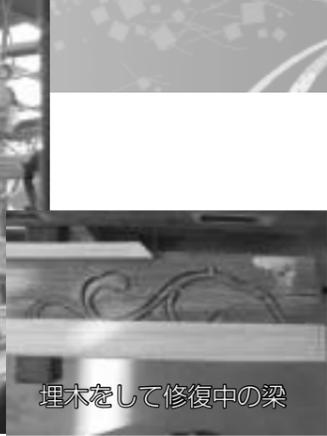
埋木をして修復中の梁

文化財に指定された建物は、一般の建物と異なり、構造などに支障がない限り材料はできるだけ再使用します。腐ったり壊れたりした箇所だけを新しく補うのです。今回も折れたり腐ったりした部材は取り替えましたが、被害の小さい所は埋木などをしていきます。また、瓦でも使えるものは再使用しています。

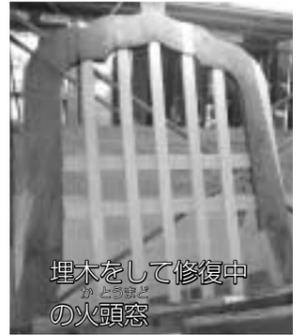
埋木をして修復中の火頭窓

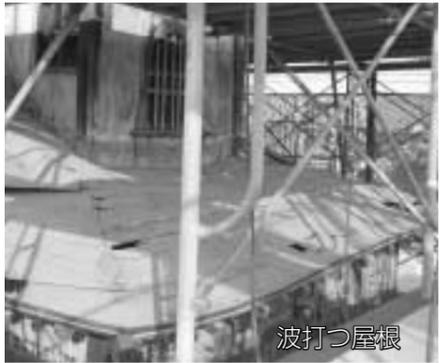
波打つ屋根

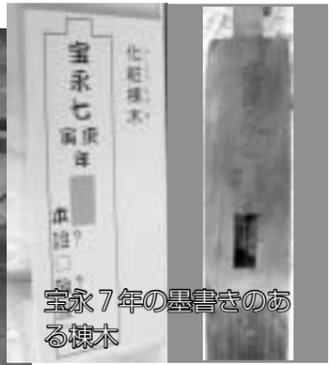
すなわち、宝永7年と墨書きされた部材である化粧棟木は、一部が外側に出してしまっていたり、材質が桐材であったりするなど他に使用されているものと異なることから鼓樓ではない建物に使用されたものを転用した可能性があり、一方、宝暦10年の部材は、解体しなくては書けない場所から発見されているため、建造年である可能性が高いようです。

宝永7年の墨書きのある棟木

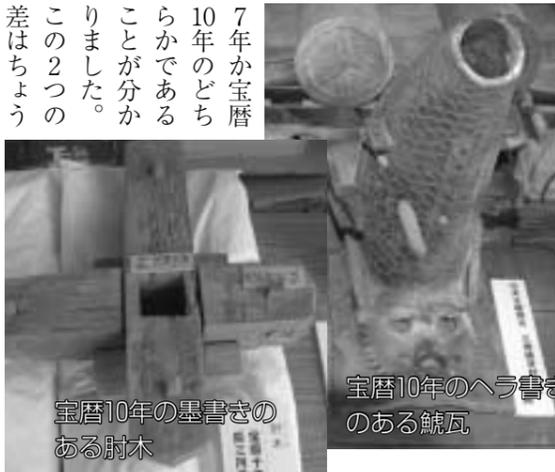
宝暦10年の墨書きのある肘木

宝暦10年のヘラ書きのある鯨瓦

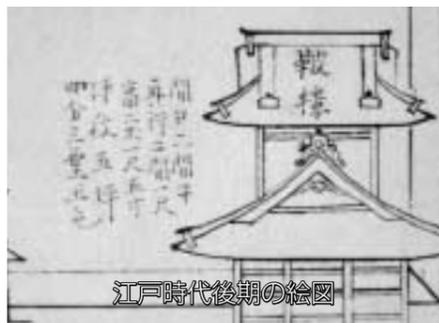
江戸時代後期の絵図

ため判明しました。当初の材料が使われていた箇所は2階だけで、1階はすべて前回の解体時か後に行われた修理時の材料でした。1階に当初材が使われていないのは、1階の規模を大きくしたため、それらが使用できなくなりすべてを新しくしたからだと推測されます。そのことは、本證寺に残る安政年間より前に描かれたと考えられる江戸時代後期の絵図から導き出されました。絵図に描かれた鼓樓にはその規模も書かれており、間口2間半(約4.5m)・奥行2間1尺(約3.9m)となつていますが、現在の規模は間口3間約5.4m・奥行2間半(約4.5m)で、ひと回り大きくなっています。では、なぜ1階を拡張しなければならなかったのでしょうか。それは安政4年に解体修理が行われたことと関係しているようです。安政4年の3年前、すなわち安政元年11月4日の安政東海地震と翌5日の安政南海地震によって、建物が被害を受けたことが考えられます。地震による被害の程度は不明ですが、地震以外にも長い年月による何らかの傷みがあったと推測されています。

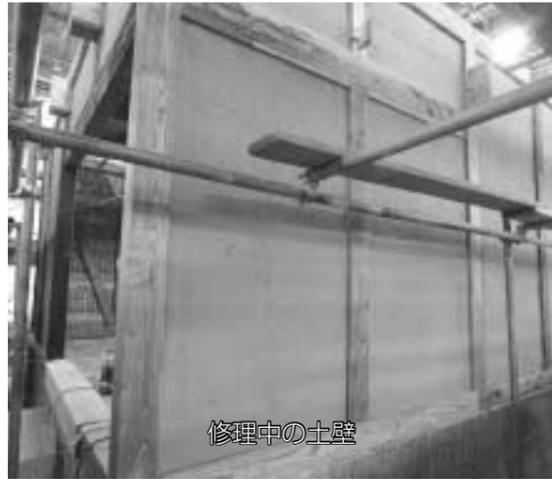
修理中の土壁
