## 第4章 計画地の現状と整備に向けての課題

### 第1節 本證寺境内を構成する要素の現状と課題

#### (1) 本證寺境内の本質的価値を構成する要素の現状と課題

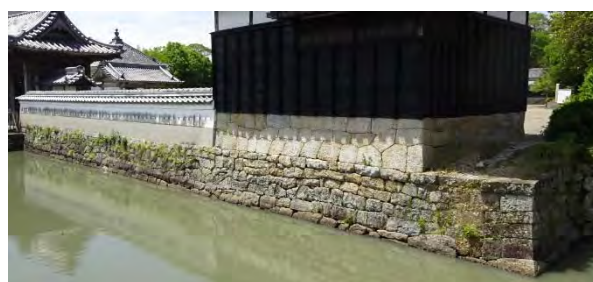
東側石垣(北側)

- ・江戸時代後期以降のものと思われる石垣が東側の内側(北端と南端で折れ曲がる部分も含む)に残存する。寺の正門である大門が中央にあり、土橋が取り付けられている。この土橋によって堀は北と南に分かれている。
- ・方形に整形した石材を横目地を通して積む布積み(一部布積崩し)で築造しており、上部には築地塀(瓦葺きコンクリート造)が載っている。北側石垣の北端には鼓楼(基壇は石垣)が建つ。石垣は地山に据えた胴木上に石を8～9段積んでおり、高さは2～2.2m程である。基底部は堆積土で埋まっているため、渇水・灌水期にもよるが上から1～1.5mが視認できる状態である。
- ・築地塀は昭和20年(1945)の三河地震で倒壊後、昭和40年代に再築されたとみられ、明治期の古写真では同様の塀があったようである。
- ・南側の石垣は地盤強度の低下によりコンクリート塀が傾いてきたことで、孕みが生じたため、令和2年度から解体・積み直し修理を行った。
- ・北側の石垣は目立った破損はみられないが、天端のコンクリート塀にわずかなクラックがみられる。
- ・土橋側面は、平成23年(2011)に改修されている。
- ・道路側の石積護岸は昭和47～48年(1972～1973)の本證寺東側を通る市道が県道格上げに伴う整備の際に設置されたもので、本来の内堀の外側(東側の肩)は県道下に埋没していると考えられる。

- ・南側石垣の調査・解体により、築石の背面には石垣の裏込栗石層が確認されなかったことから、同じ構造とみられる北側石垣についても将来的に孕み等が生じる恐れがある。
- ・南側石垣の解体調査によって得られた知見と今後実施予定の北側の発掘調査成果を基に、破損原因となり得るものを取り除いていく必要がある。
- ・本堂地区の外側(堀と県道の境界)にも遺構が現存すると考えられるが、後年の石積護岸の背面に埋没しており、本来の堀幅が明瞭でなく、他遺構も潜在化しているため、調査を行い本来の堀幅等を解明する必要がある。
- ・境内に降った雨水が浸透し、地下水となって石垣の背後から堀に流れ込んでいる。裏込栗石層のない石垣にとって築石背後の土砂流出を加速させるものであり、境内の適切な雨水排水処理が必要である。

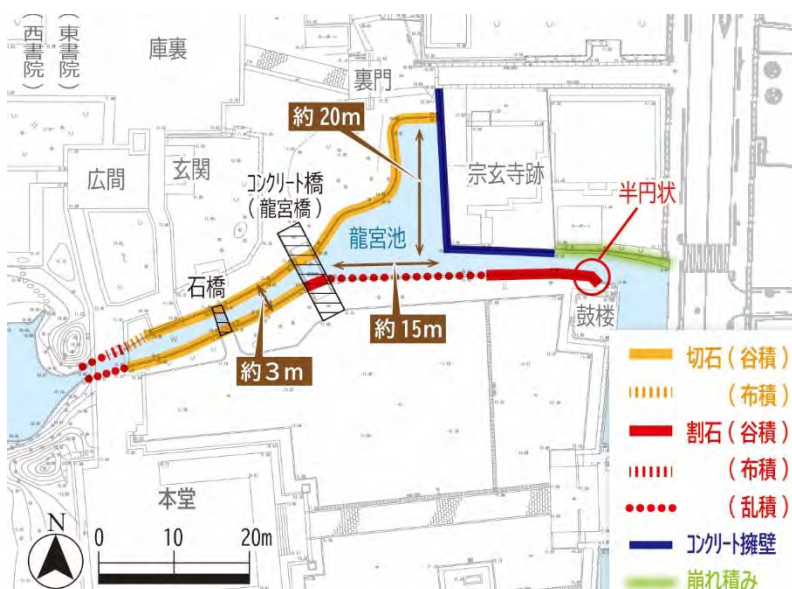
図4-2 本堂の北側の堀の護岸状況図

- ・西側は幅3m程の細い堀で、中央が北に広がり南北約20m東西約7～15mの龍宮池、東側でまた切り通し状の堀となる。龍宮池の北側と廊下までの両岸は切石に近い方形の石積で護岸されている。その他の部分は排水管などが設置された後年の石積（練積み）で、従前の護岸の状況は不明である。これら石積の高さは0.7m程度である。
- ・東端北側の民有地部分(旧民有地含む)は、コンクリート擁壁や崩れ積み(景石を重ねて積む)となっており、周囲の石垣と調和しない護岸となっている。擁壁に埋もれた龍宮池の本来の形状は不明である。

- ・様々な護岸がみられ、今後破損等が生じた際の復旧方法を景観の上からも検討する必要がある。
- ・修理等の際に、現状の石積の年代とともに本来の護岸方法、位置や形状を解明する必要がある。
- ・調査による堀(龍宮池)の本来の形状の解明と復元の可否の検討が必要である。

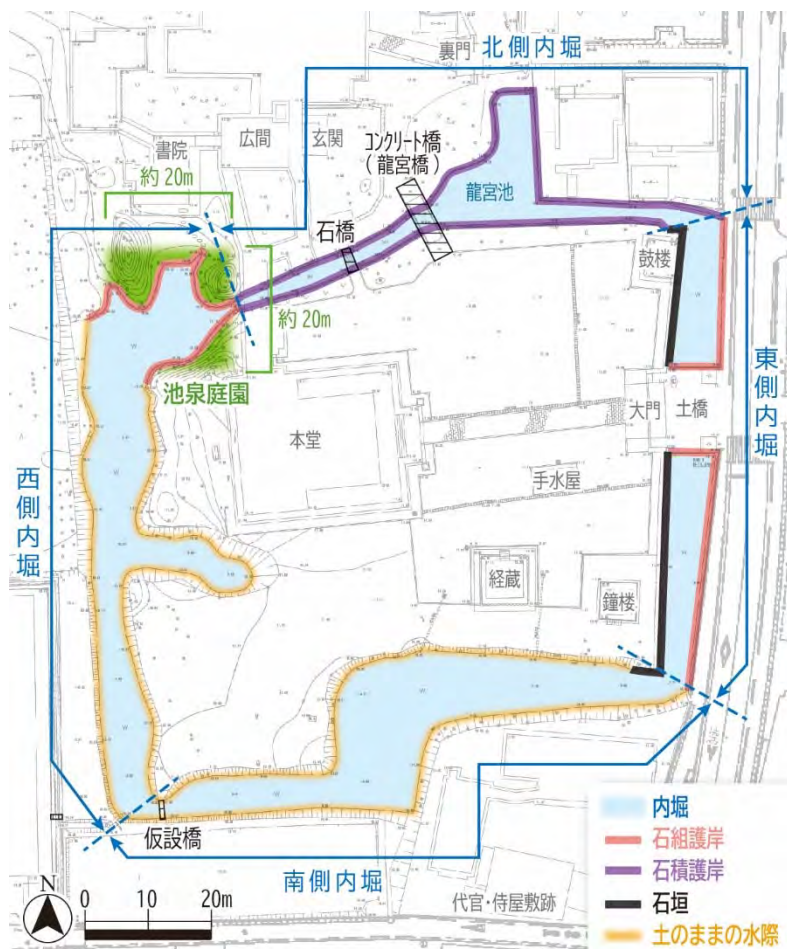
図 4-3 本堂がある区画を囲む内堀の水際の護岸等の状況図

- ・北西端部は庫裏地区にある書院に面し内堀部分の東西約20m、南北20m程度が書院前庭園の一部を構成しており、護岸は自然石の石組護岸(景石護岸)(1～2石程度)となっている。石組護岸の年代は不明であるが、書院は「伽藍絵図」に描かれている。これらの護岸に目立った破損等は見られないが、渇水期には枯葉等の堆積土が露出し、枯池状態になる。
- ・南側から西側の内堀には護岸はみられない。
- ・護岸が見られない土の岸については、現在の内堀が築造されたとみられる江戸時代後期の形状は不明である。護岸が無いため、全体的には水際の侵食が進行しているようである。特に経蔵南側の岸辺は水際に樹木が張り出しており侵食により周囲の岸が後退している状況を示している。

- ・崖状に侵食が進行している土のままの水際については、今後とも降雨等による破損の進行が想定されるため保存策が必要である。
- ・堀の復旧に際しては、築造時の形状は解明されていないことから、まず破損の進行防止策としての保存策(遺構保存策)を講じる必要がある。なお、調査により本来の岸の位置と形状が解明されれば、調査成果を反映した修復(復元修理等)も検討する必要がある。
- ・侵食面に残存する樹木については、樹根の役割にも配慮しつつ取り扱いを検討する必要がある。

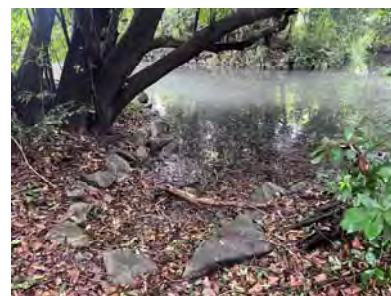
経蔵南側の堀岸

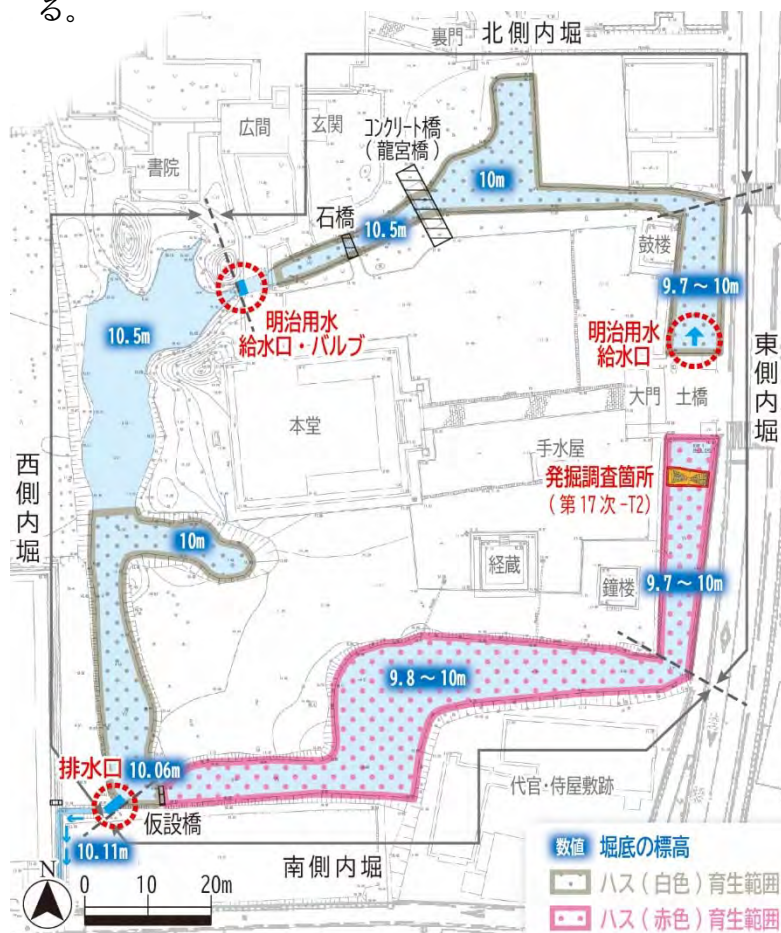
- ・湛水部でハスの育成(開花期：6月下旬～8月下旬)を行っているが、水際や地下に地下茎が拡大している箇所もある。
- ・堀の土層にはヘドロやゴミが堆積し、季節によっては悪臭が発生している。
- ・数年前までは定期的に浚渫が行われていたが、現在は行われなくなった。
- ・東側堀の調査(第17次調査T2)では、堀の中央部で2.26mの堆積土があり、確認された3層のうち上層(第1層)の約0.3mは堀で栽培しているハスの育成のために毎年耕作されている。その下の第2層(約1m)のうち中位まではゴミや現代の遺物が混入していることが確認されている(P42【図3-14】参照)。
- ・湛水状態にある堀の水源は雨水の他、堀の北西部に給水口から明治用水を取り込んでおり、水位が低下した際などに供給している。
- ・現在の堀底のレベルは標高9.7～10m程度で、給水口がある北西が10.3mと最も高くなっている。
- ・堀水の排出口は南東にあるが、排水口(10.04m)の先の排水路(10.07m)のレベルが高いため排出口から逆流水がみられるなど水の循環が滞っている。

南側内堀はヘドロやゴミの堆積が顕著

- ・ハスの栽培に際して遺構埋土層などに影響しない根茎の制限方法等を検討する必要がある。
- ・史跡景観保持のため、ゴミが堆積し悪臭の原因となっている堀の堆積土(ヘドロ等)の浚渫が必要である。浚渫に際しては遺構埋土層の保存など浚渫範囲と工法を慎重に検討する必要がある。
- ・送流水の流入防止措置と、給水と排水がスムーズに行われるよう循環方法を検討する必要がある。

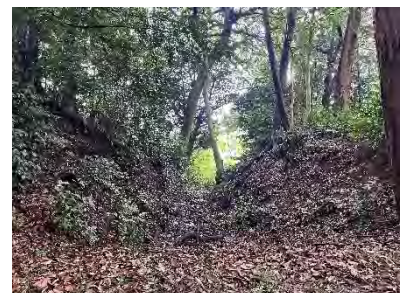
東側内堀(西から)

- ・ 現在視認できるのは庫裏を囲む区画(以下「庫裏地区」)の北半部を囲む堀(乾)である。なお、「伽藍絵図」やこれまでの調査で、西側の堀はさらに南に延びて書院前の堀部分に接続していたものとみられるが、現在は埋没して視認できない。
- ・ 庫裏地区にあり、通常は公開されていない。
- ・ 東側内堀は内土塁開口部付近の通路面より約1～2m低くなっているため堀であることがよくわかるが、西側内堀は通路部分と高低差が無い。堀の状態がよくわかる東側内堀は未調査のため時期及び遺構レベルは不明であるが、西側内堀の調査では江戸時代後期の堀造成レベルは現在の地表面下1m程にあることから、本来は西側の堀基底部はほぼ同じレベルであったと思われる。
- ・ 江戸時代後期以降の堆積土は昭和20年(1945)の三河地震の際の廃棄瓦等が大量に破棄されたものを含んでいる。現在の堀の標高は東側で約9.5m～10.4m、西側の東西方向の堀が約11.1～11.6m、西側の南北方向の堀は約10.6～11.6mで南に下がっている。
- ・ 庫裏地区の堀は公開されていないこともあり、現在は雑草・灌木等により見えにくくなっている。
- ・ 堀と土塁の傾斜面は、部分的に雨水により浸食され、木の根で維持されている箇所もある。
- ・ 堀の遺構上に生育する樹木や、堀の両側にある土塁の斜面部から堀に向かって大きく傾斜した樹木などが見られる。

- ・ 遺構上にみられる樹木や遺構に張り出すように傾斜している樹木については、遺構の保存や見学の安全上から取り扱いを検討する必要がある。ただし樹木の根は浸食防止の側面もあるので、全体としての崩落防止対策を検討する。
- ・ 埋没によって本来同レベルだったと考えられる堀基底部の高さが場所によって異なっており、現状維持を図るのか、連続性のある堀として表土の除去を行うなどしてある程度見てわかりやすくするのか、取り扱いを検討する必要がある。
- ・ 庫裏地区の住職居宅部分と隣接しており、公開に際しては範囲を限定するなどプライバシーや防犯に配慮する必要がある。
- ・ 調査により内堀の位置等を解明し、調査成果に応じた顕在化策を検討する必要がある。

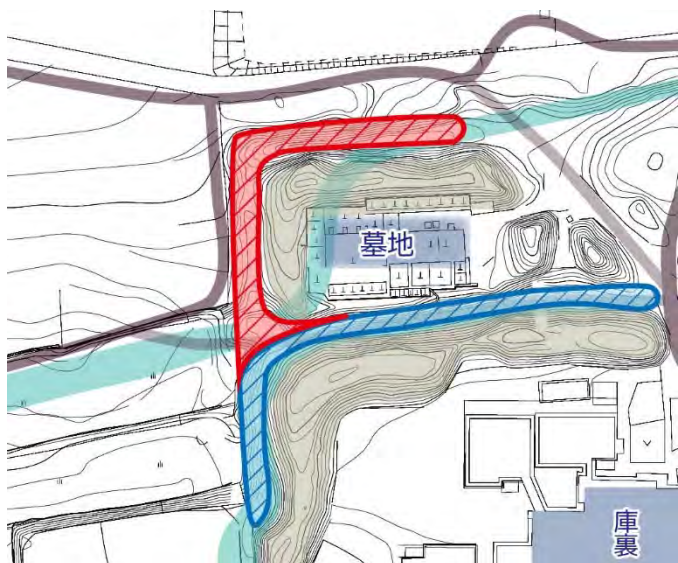
図 4-7 墓地周辺外堀現況図

- ・墓地の北側から西側にかけて、延長約 70 m の L 字形の堀が残存する。堀の両側は斜面（墓地側は土塁斜面）のため堀切状となり、堀であることが視認しやすい形状となっている。
- ・調査で検出された堀遺構の残存深さは 1.5～1.8m であるが、現在は深さ 1 m 程度の窪みとなっている。道としても利用可能であるが、現在は公開していないこともあり所々倒木や雑草等の繁茂が見られる。

- ・視認できる外堀の中では残存区間も長く、両脇の土塁等と相まって堀としての景観をよくとどめているが、現在は非公開であり、活用は十分ではない。
- ・公開・活用に際しては、戦国期・江戸時代後期の堀とは時代が異なる遺構であることの周知も必要である。

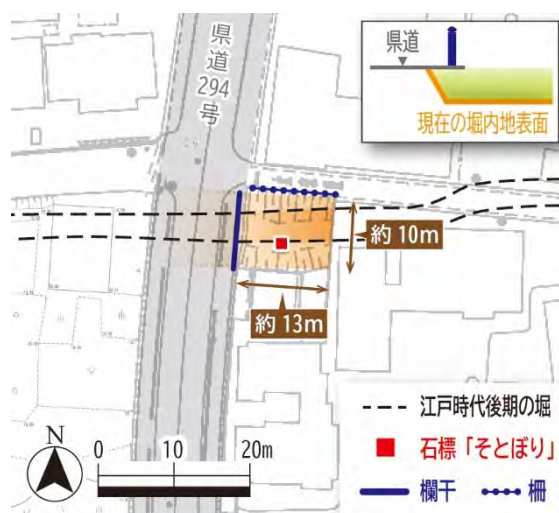
図 4-8 北側外堀現況図

- ・これまで調査が行われたことがなく時期及び遺構の形状が未解明である。
- ・本證寺の東側を通る県道の東脇で北側の外堀の一部を視認することができる。
- ・残存部は南北約10m、東西約13mで、中央部に向かって0.7m程低くなっており、浅い空堀状となっている。堆積土により傾斜がゆるやかになっているので、崩落、浸食は見られない。
- ・現在民有地で、草刈り等によって管理されている。堀内には「そとぼり」と刻まれた石標が建てられている。道路脇にあり常時見学することができる。

- ・現状保存されており、その形状から堀として確認できるが、解説板等も無いため一般の人には遺構であることがわかりづらく、周知が十分とはいえない。
- ・未調査で遺構の状況は不明であるため、調査を実施し、成果の情報提供を行うとともに、遺構の状況に応じて堆積土をすき取るなどの顕在化策を検討する必要がある。

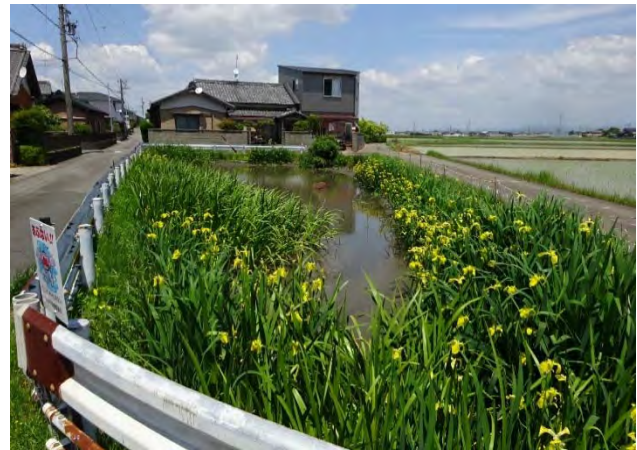
ため池状に残存する外堀－景観を阻害するガードレールや侵略的外来種のキショウブがみられる

- ・当該地の東側の調査で戦国期の堀が検出されたことから、残存する堀は江戸時代に改めて掘削したものとみられており、他の堀の状況と異なるなど重要な遺構といえるが、解説板等もなく周知が十分とはいえない。
- ・調査を実施し、成果の情報提供を行う必要がある。
- ・周囲に設置された白いガードレールは堀の遺構と調和しない素材・色となっている。

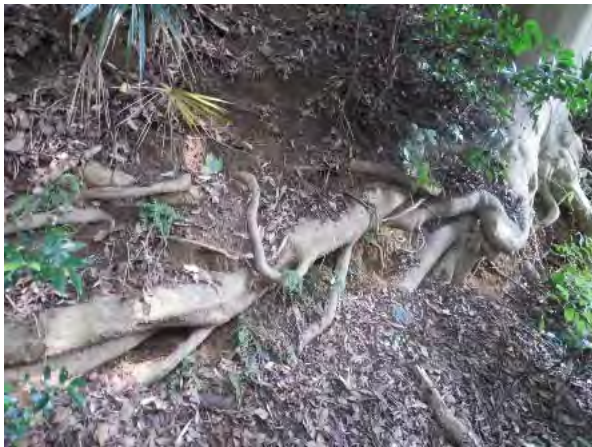
東側外土塁南側斜面  
樹木の樹根が土塁斜面を大きく覆う

- ・現存土塁については遺構の構築年代を明らかにして、遺構の全容の解明に努め、正確な情報を周知するためにも、断ち割り調査も含め、さらなる調査、研究が必要である。
- ・視認できる遺構の中には、墓地の造成に伴うとみられるものなど、目的や時代が異なるものがあることから、視認できる遺構については保存とともに遺構の内容についての情報提供も必要である。
- ・土塁上には樹木が生育しており、斜面に生育する大径木の中には根の生長や風等による動きで表土が失われ樹根が露出し表土の流出が進行しているもの、斜めに張り出して成長するなど不安定なもの、枯れ木・密生した実生木など、土塁の保存や顕在化、見学上の安全性の点から、場に応じた対応が必要である。
- ・裸地化して表土の流出が見られる箇所は、表土安定化のための措置が必要である。
- ・動物によるとみられる穴や防空壕の跡など、遺構が破損している箇所は遺構の保存のための復旧等が必要である。防空壕は近代の戦争関連遺産といえるが、史跡の本質的価値の保存の上からは原形に復するとともに解説板の設置等も検討する必要がある。
- ・内土塁・外土塁以外の土塁状盛土については、今後の調査により盛土の性格を解明する必要がある。

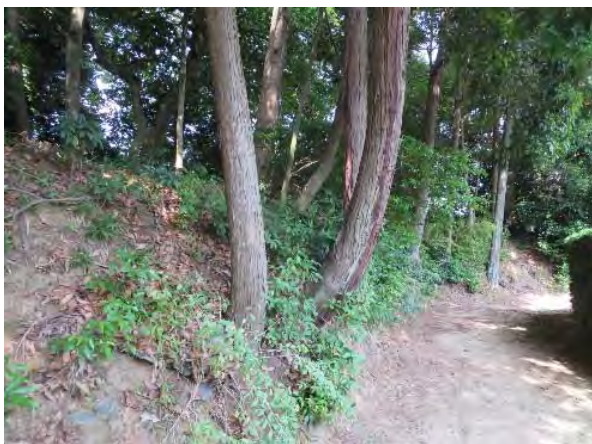
東側内土塁南側  
土塁斜面にヒノキ植栽木がみられる

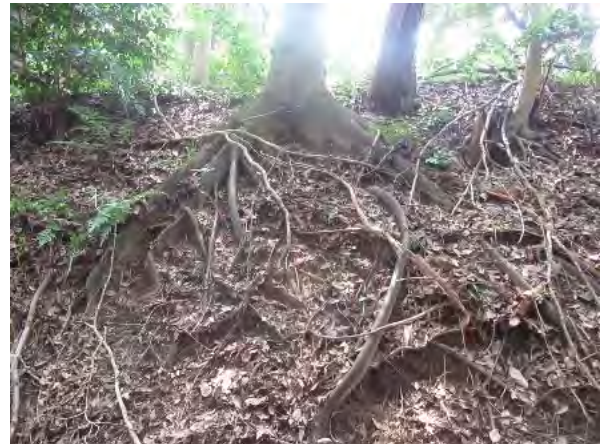
東側内土塁北側周面  
表土の流出により樹根が露出している

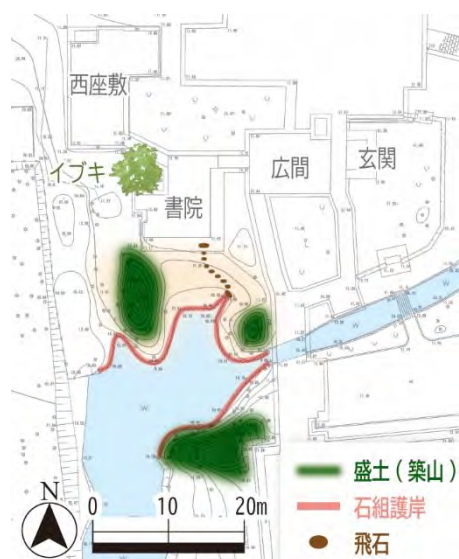
図 4-11 書院南面の庭園平面図

- ・庫裏地区にある書院の南面にある内堀を池泉に見立て、この部分を庭園に取り込んで作庭されている。
- ・内堀部分の水際部には自然石を配した曲線状の石組護岸として、内堀に張り出すように北側に2か所、南側に1か所、高さ2m程の盛土を築山として斜面に景石を配し、樹木を植栽している。築山部分は土の流出がみられる。
- ・庭園は植栽が大きく成長したものなどバランスを欠くものがある。渇水期には水面が干上がり、落ち葉等の堆積物が露出して庭景を損なっている。
- ・古写真(時代不明)から、植栽が現在と異なるなど、時代による変化があるようである。
- ・庫裏地区にあり、通常は公開されていない。

- ・原形調査等により庭園の作庭年代や変遷等を解明して、内堀との関係を含めた庭園の評価と、調査成果に応じた修復等が必要である。また表土の流出等には当面の保存対策が必要となる。
- ・水面は庭園の重要な要素であり、湛水状態を維持するための方法を検討する必要がある。
- ・庫裏地区・書院と合わせての公開方法を検討する必要がある。

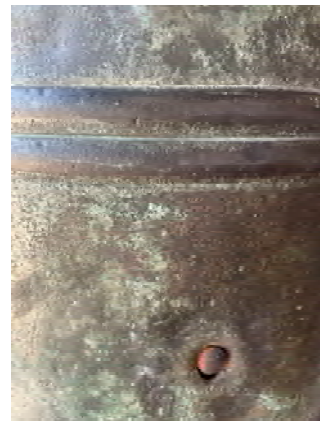
- ・平成6～9年(1994～1997)に半解体修理しており、大きな破損は見られないが、日光と風雨にさらされる縁側部分などに部材の風化が顕著にみられる。
- ・本堂高欄10か所に取り付けられている擬宝珠(10個)は青銅製で、全てにおそらく本堂建立年とみられる紀年と寄進者名が刻まれる貴重な史料であるが、ブロンズ病が見られる。
- ・公開されている。

擬宝珠ブロンズ病

- ・ブロンズ病が見られる本堂擬宝珠は適切な復旧の方法(保存環境の改善や修理等)の検討が必要である。

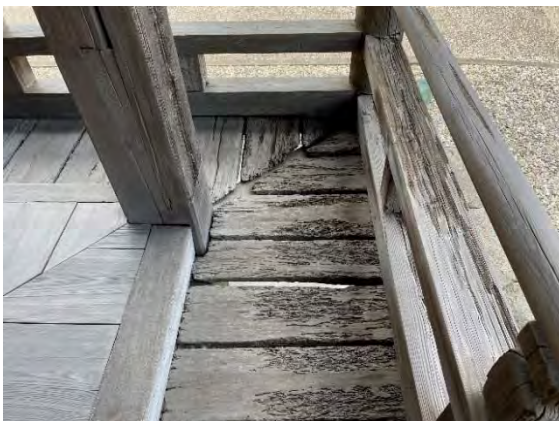
本堂縁側：日光・風雨による風化が進行している

- ・ 文化財にふさわしい防災設備の整備を検討する必要がある。
- ・ 歴史的建造物の価値の維持のためには、破損の状況に応じた長期修理計画等に基づく周期的な保存修理が必要となる。

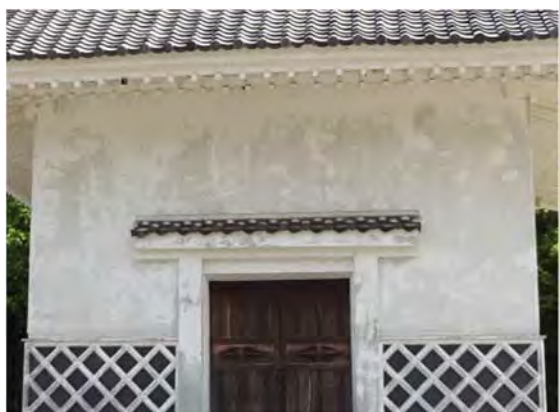
- ・昭和58年(1983)に修理された。最近、漆喰のはがれが目立ちはじめた。
- ・内部は通常非公開である。

経蔵 漆喰の剥がれが目立つ

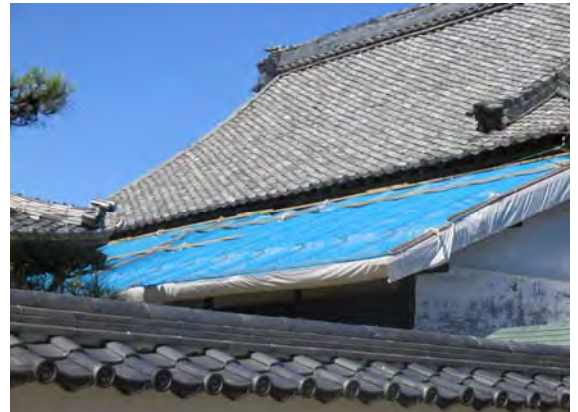
- ・江戸時代の遺構であるが、文化財の指定はなされていない。
- ・玄関は後年の増築である。
- ・近年特に瓦のずれ落ち、雨漏りなど部材の劣化等による破損が進行している。
- ・内部は通常非公開である。

庫裏：屋根の応急処置

- ・ 貴重な遺構として文化財指定に向けた取り組みが必要である。
- ・ 破損が部材のみなのか、主要構造物にまで及んでいるのか、破損状況調査と調査に基づく修理計画等が必要である。
- ・ 修理に際しては後年の改変部分の取扱いも検討する必要がある。

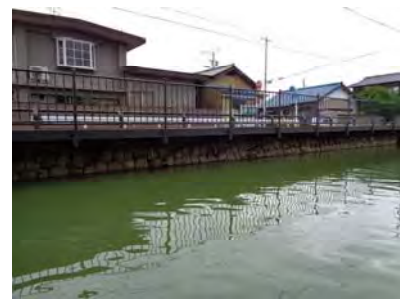
内堀に張り出した県道の歩道  
下部は道路拡幅に伴う石積
