## 安城市歴史的建造物 NEWS Vol. 2

本證寺鼓樓解体修理

# ほんしやうじ 本證寺鼓楼解体修理

# ほんしょうじしょうろうかいしたいしゅうり 本證寺鐘楼解体修理

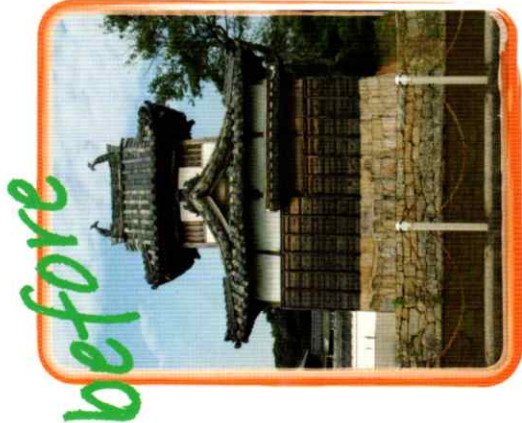
鼓楼は太鼓楼とも呼ばれ、時を告げる合図として中に設置された太鼓を鳴らしたことからこの名があります。浄土真宗に特有の建物で、ある程度の寺格を有する寺院にしか建立されていません。市内では本證寺以外には円光寺にも残されていますが、1階は茶所（門徒の集会所）を併設しており、本證寺鼓楼のように専用の建物として建てられたものは西三河では他に専福寺（岡崎市）・無量寿寺（西尾市）のみです。近年、建物の各所に傷みが目立つようになっため、平成18年度に解体修理を行いました。

鼓楼修復前

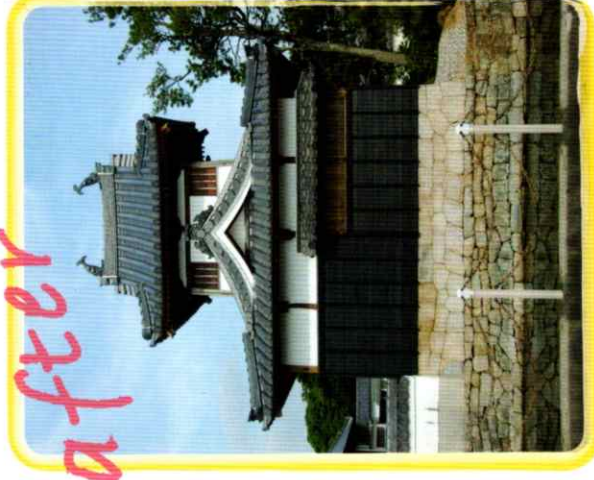
今回の修復以前は、2階の屋根はすべて本瓦葺でしたが、1階の屋根は東  
面のみ本瓦葺で、他の三面は棧瓦葺で  
した。しかし明治時代に写された写真  
では、東面と南面が本瓦で葺かれてい  
ました。これにより今回1階の屋根は  
すべて本瓦葺にしました。

鼓楼修復後

文化財に指定された建物は、一般の建物と異なり、構造などに支障がない限り材料はできるだけ再使用します。腐ったり壊れたりした箇所だけを新しく補います。今回も折れたり腐ったりした部材は取り替えましたが、被害の小さいところは埋木などをしています。また、瓦でも使えるものは再使用しています。

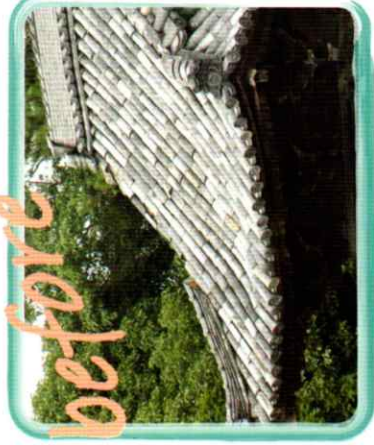
しょうろう  
鐘楼は長年の風雨により各所に傷みが見られるようになりました。特に東側の  
屋根は大きくわんでしまい、放置しておくとも瓦が落下する危険があることから、  
平成20年に解体修理を行いました。

修理前の屋根

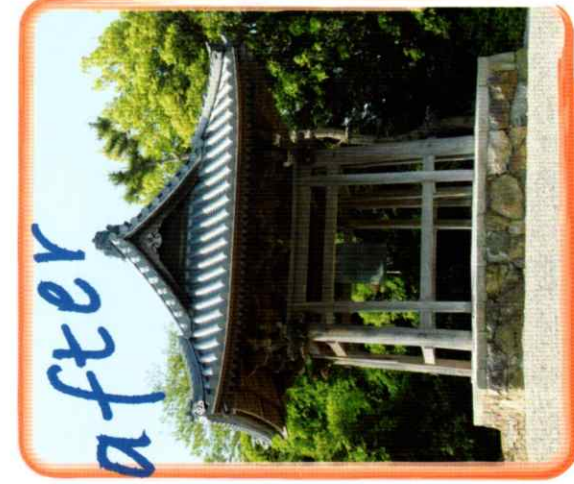
修理完了
