## 介護機器の安全利用に関する「事故及びヒヤリハット情報」 収集・提供について

## 製品に起因しない事故及びヒヤリハットの一例

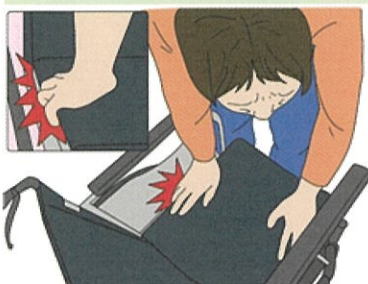
### ○車いす

介助者が急いで開こうとして、指をシートパイプとフレームの隙間に挟んだ

車いすの操作に不慣れな人に起こりやすいヒヤリ・ハットではないでしょうか。車いすの操作の説明をする人は、このようなことが起きないように注意を促してください。操作する人は、例え急いでも基本通りに操作し、習慣化することが大切です。

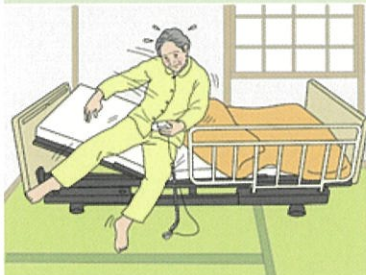
### ○ベッド

ベッドの高さを上げるつもりが、背上げの操作ボタンを押してしまい、バランスを崩した

立ち上がりを楽にするために、ベッドの高さを上昇させようとし、間違えて背上げの操作ボタンを押したのかもしれませんが、すぐに間違いに気がつければ大事には至らないことではあります。頻りにこのような操作ミスが起こるときには、操作ボタンに目印を付けるなどの予防策を講じてはいかがでしょうか。
