## 第5章 史跡 本證寺境内の保存整備

### 第1節 基本方針と内容

### 第3節 遺構等の保存整備

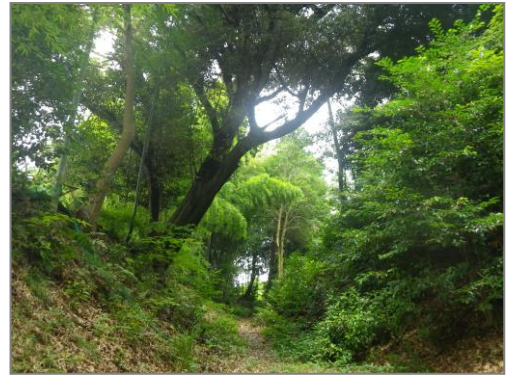
5-2-1 雑木林の内部  
(中央は内堀、両側が土塁)

雑木林の中に残る三河一向一揆当時の土塁は、放置すれば自然崩落が進むことが懸念される。このため、崩落防止の保存手法を取る必要がある。

よって、外堀及び外堀に囲われた範囲において、現存する堀と土塁を保存するとともに、すでに消失した部分についても可能な範囲で復元することにより、本證寺の価値を顕在化し、見学者への理解を促す。また、北側の雑木林の中に残る戦国時代からの堀と土塁については、自然崩落を防止する措置を施した上で、現状保存する。

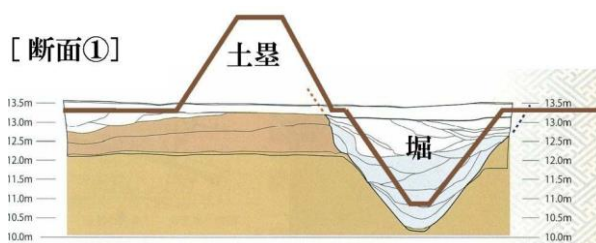
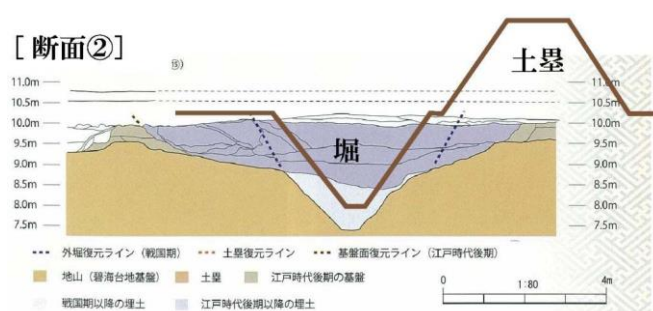
#### 【堀と土塁の標準断面形状】

堀には戦国期につくられたV字型の急傾斜のもの(左図)と、江戸時代後期に傾斜を緩やかに再整備されたもの(右図)があるが、復元整備にあたっては左図の急傾斜の形状を再現することを基本とする。遺構を破壊しないよう、遺構ラインより60 cm～100 cm程度上面までを掘削する。(遺構断面図は「よみがえる本證寺伽藍」より。茶色のライン — は今回描き加えた堀・土塁の復元整備断面案(想定)。)

一つは、本證寺が単なる寺ではなく、戦略拠点として城館の意味も有していたことである。このことは、戦国時代に掘られた外堀は、幅約4.7m、深さ約2.9mという急斜面の断面V字型をしていたことから裏付けられる。その一方、江戸時代に掘削された堀は、位置こそ戦国時代と同じだが、幅約9.7m、深さ約1.5mと浅くて広いものであり、戦国時代とは異なった意味を有していたと考えられている。

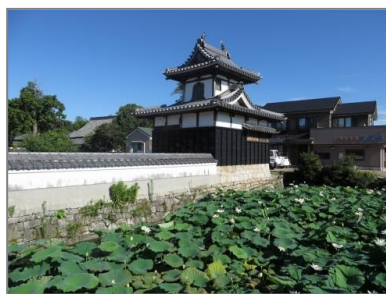
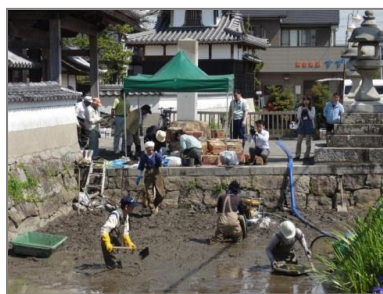
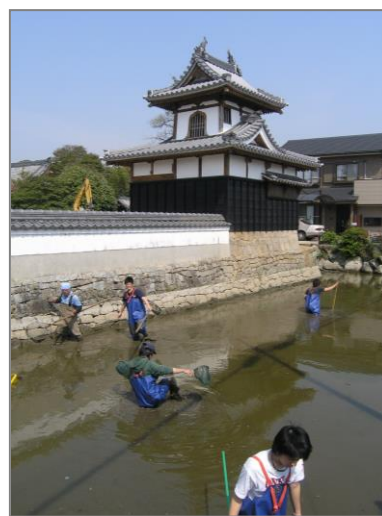
5-5-1 本證寺ハスの会の活動の様子

山門北の内堀のハス（白）

ハスの株の植え付け

外来種のザリガニやカメの駆除

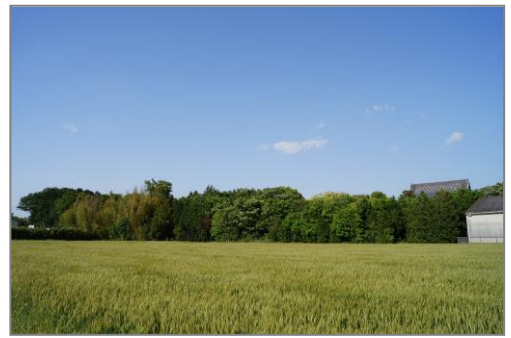
5-5-2 本證寺の雑木林（西側から）

まず、非在地樹木であるヒノキの除去がある。これらのヒノキは、明治時代に当時の住職が「将来の建造物の修理に利用できるように」と植えたものと伝えられる。現在では手入れもされず、林全体の植生を乱している。ただし、除去（伐採）は、一度に行うと環境を急激に変化させてしまうため、幾時かに分けて行う必要がある。

次に竹の除去がある。雑木林の竹は、かつては「おきょうえんさん」のイナイモチの軸にも利用されていたが、根が土塁を破壊するため、除去しなくてはならない。除草剤の使用や重機による伐根はできないため、竹の幹を根気よく切り続けることになる。

こうしたなかで、土塁が雨などにより自然崩落することを防止する必要もある。崩落防止の一般的な方法は、木を伐採して日当たりを良くし、クマザサなどを植えて表面を保護することである。しかし、これは逆に雑木林の価値を減少させてしまう。つまり、自然環境と史跡（土塁）の保存という、相反する課題を解決しなくてはならない。

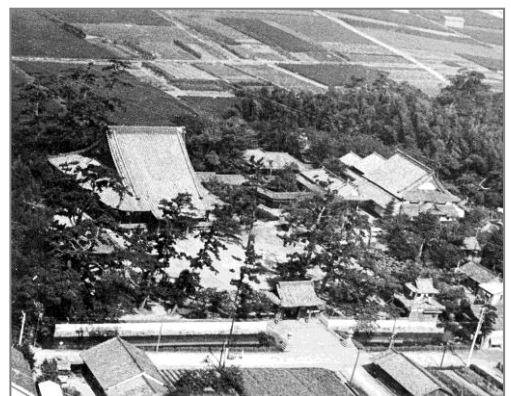
5-5-3 本證寺境内のクロマツ  
（昭和 40 年ごろ）

現在の本證寺の主な景観は、江戸時代を通じた歴史的建造物の造営により形成されてきた。地震などの自然災害によって被害を受け、再建されたものがあるが、概ね当時からの景観を維持している。その一方で、境内のマツが松枯れによって伐採され、本堂前の空間が殺風景になったことは景観上の大きな変化である。昭和 40 年（1965）ごろの写真でも、境内には多くのマツの大木が茂っている様子が確認できる。今後は、整備計画の中でこのマツのある景観を復元することが求められる。
