## 第5章 姫小川古墳保存管理計画

本章では、国指定の史跡姫小川古墳の史跡指定地内の保存管理計画を示す。史跡指定地外の関連する範囲については、保存管理基準を示す。

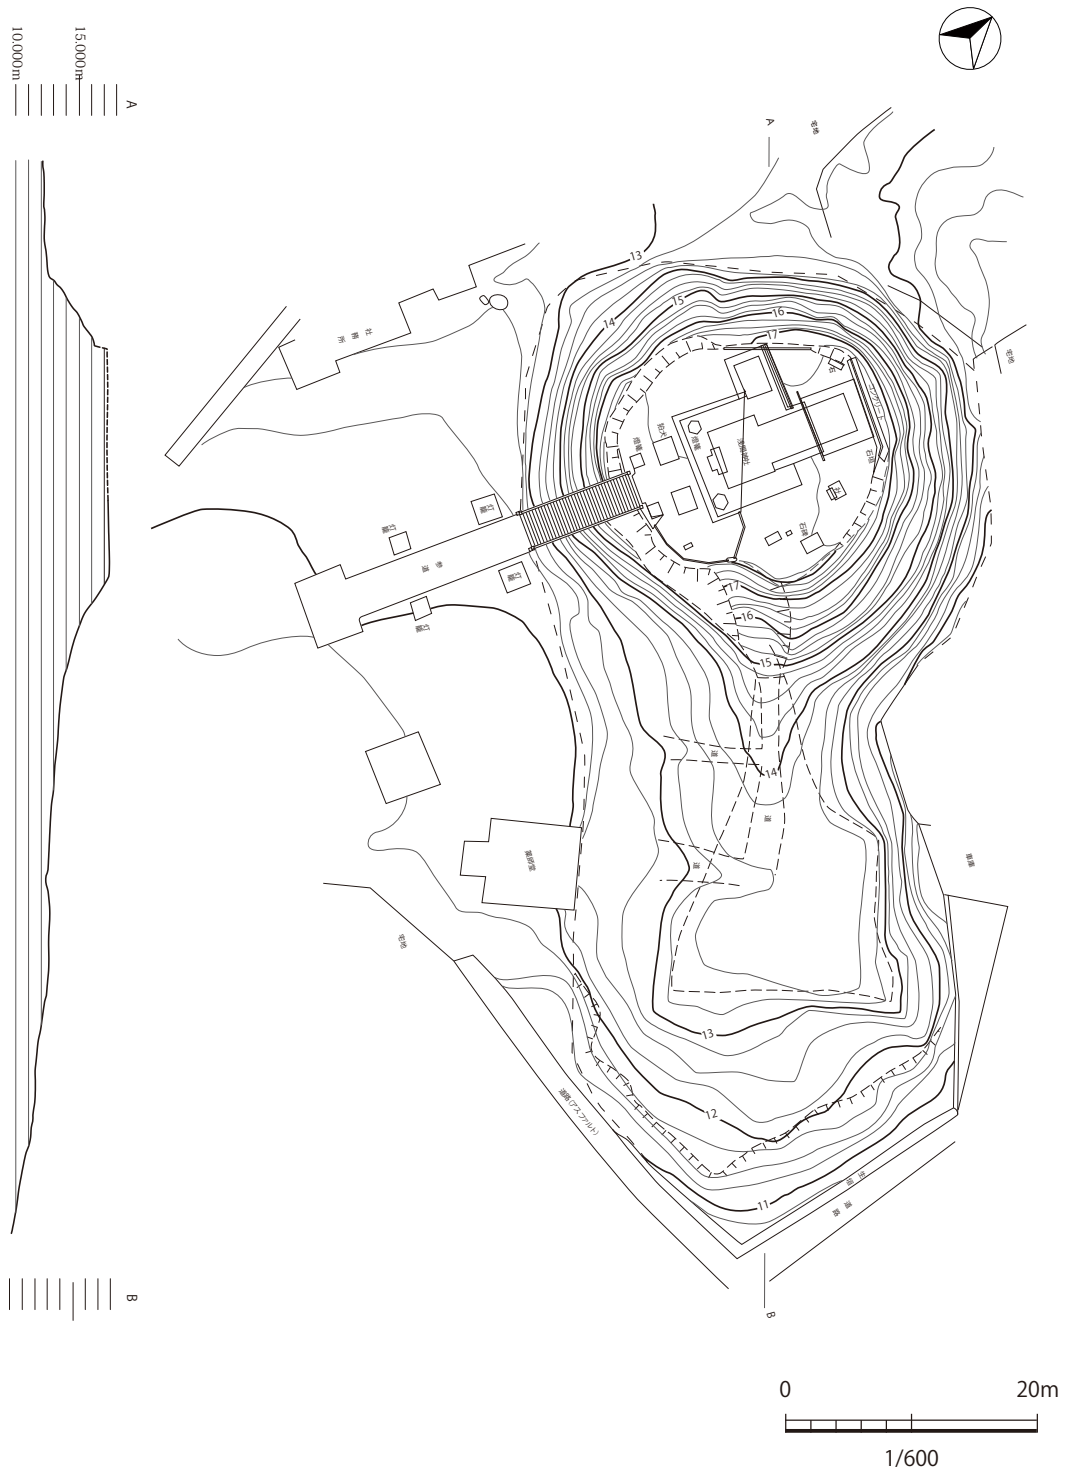
図40 姫小川古墳の墳丘測量図2（新編安城市史編集委員会編 2004 を一部改変）

した（内藤 1966）。平成4年（1992）愛知県埋蔵文化財調査センターが主体となり、安城市教育委員会が協力する形で墳丘測量調査（齋藤 1997）、平成13年に安城市史考古部会が補足測量調査を実施した（加納 2004）。そして、平成20・22年に安城市教育委員会は墳丘範囲確認調査を実施している。

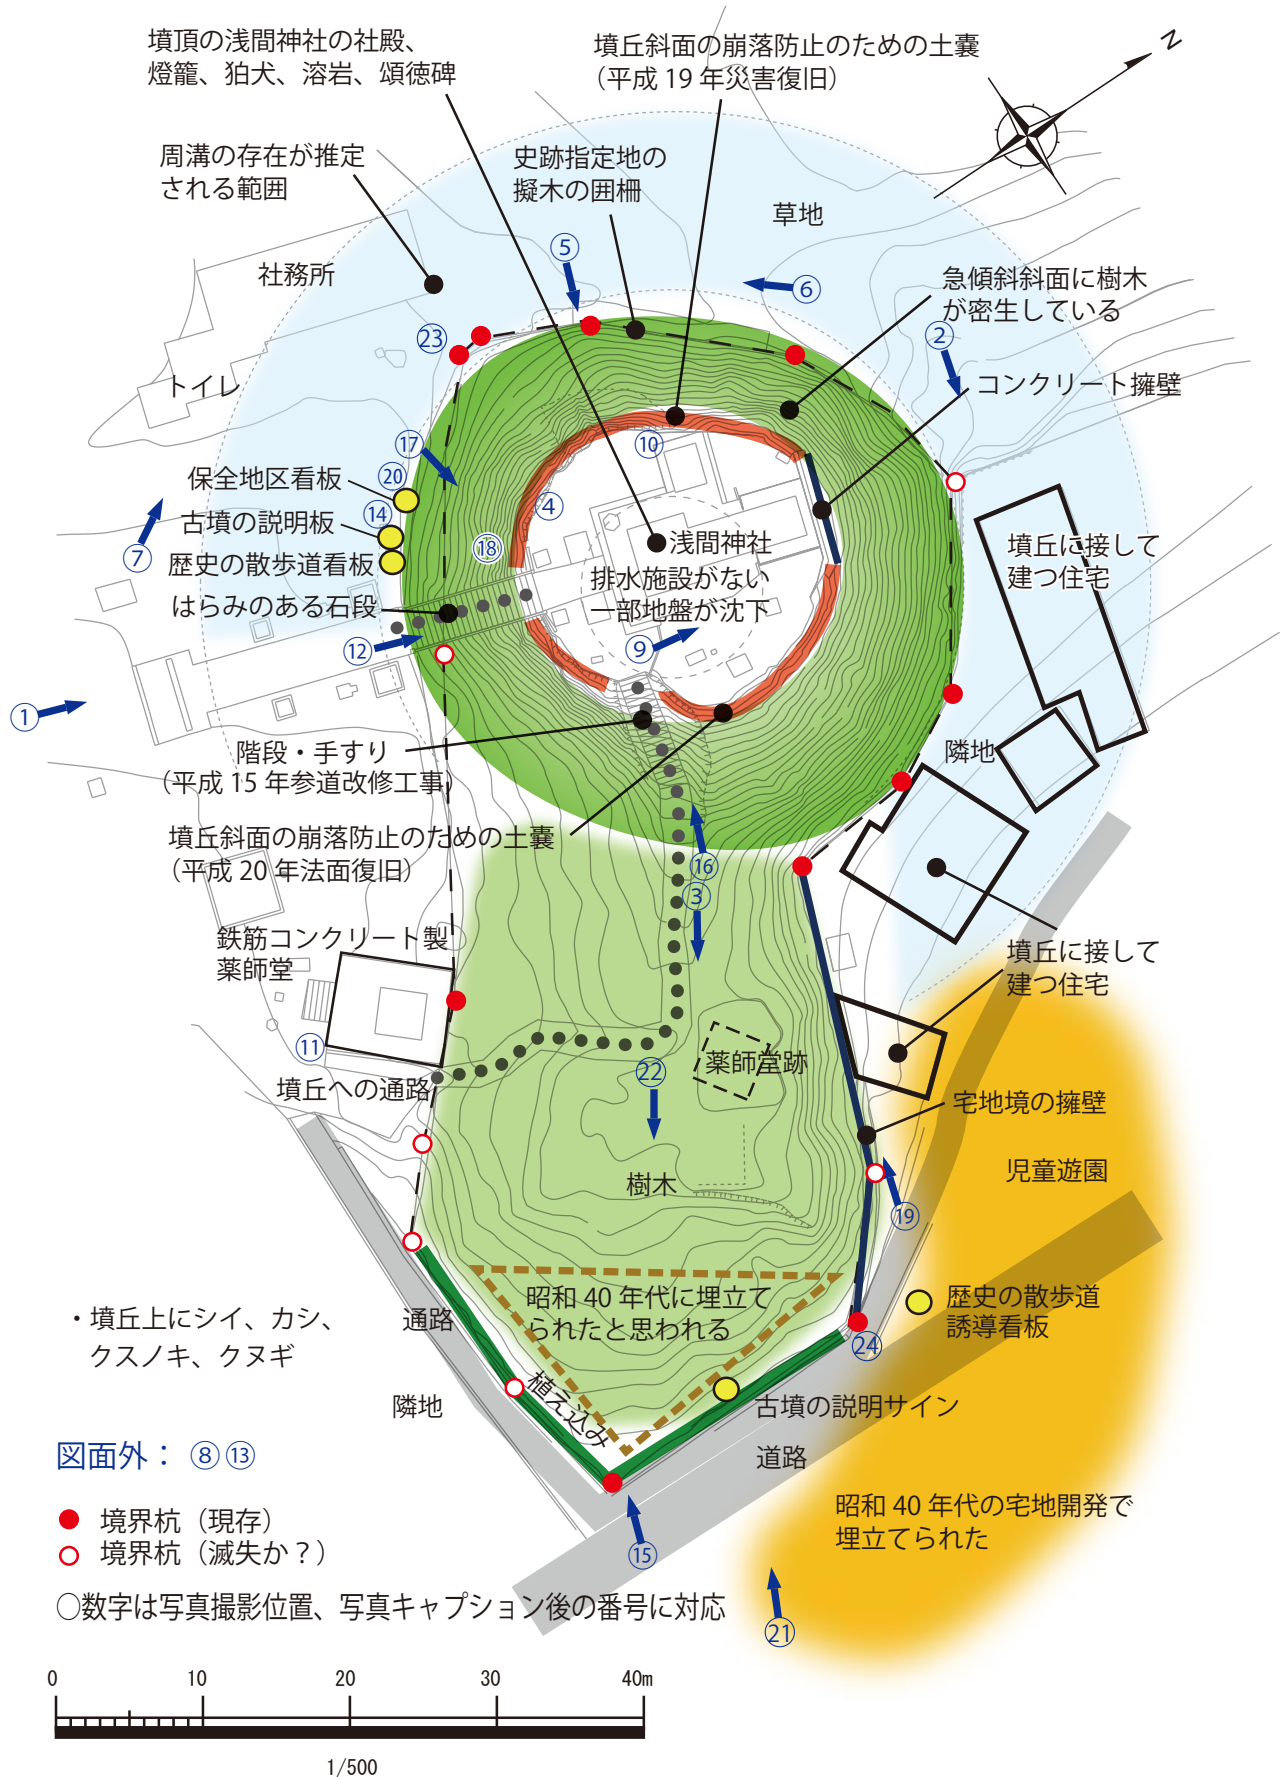
図 44 姫小川古墳現況図

P68 から P70 の写真の注記にある数字①～④は、「図 44 姫小川古墳現況図」内の写真撮影位置に対応する。

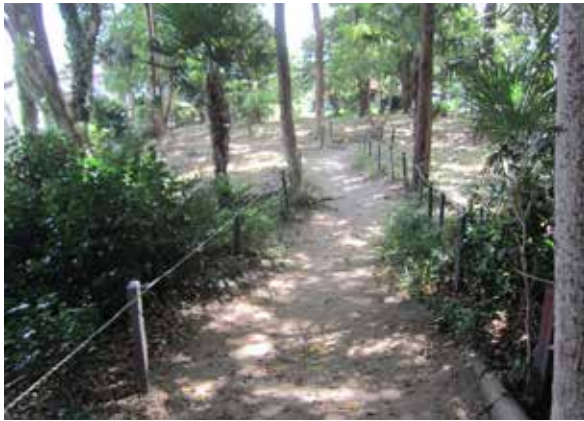
後円部は、後世に建築行為によって墳丘が削り取られた箇所や、雨水等により土砂が流出、崩落した箇所がある。また、樹木が成長し、遺構の損傷も懸念される。前方部の平坦面はかつて存在した薬師堂建立の造成により削平された可能性が高い。

図 47 墳丘が削平された薬師堂跡③

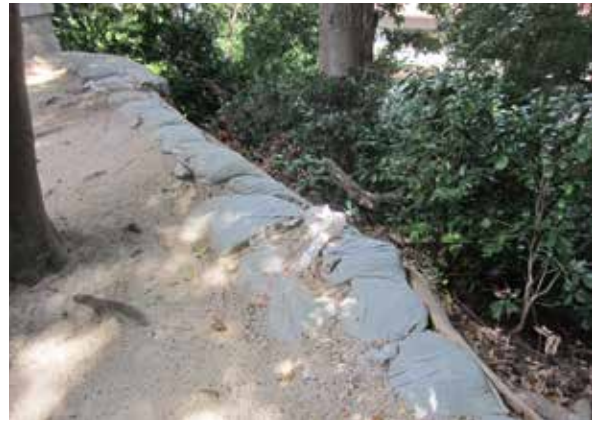
後円部西側斜面の崩落防止（平成 19 年）、後円部東側斜面の崩落防止（平成 20 年）の土嚢が積み、木杭で留められている。しかし、植生土嚢から種子が発芽していないため、枝打ち等による地被植物の成長促進が必要である。

図 48 後円部の土砂流出を防ぐ土嚢④

そのため、早急に地盤工学的な地質調査を実施し、現状で安全性が担保される範囲とそうでない範囲を明らかにする。その上で、前者は将来的な整備に委ね、後者の危険と判断された範囲については短期計画のうちに法面保護対策を行う。また、地質調査の結果をみながら、遺構を損傷しないことを第一として周辺環境と調和して景観を保全しつつ、植生土嚢と土留杭の併用による法面保護を継続する。また、法面を構造物によって被覆する構造物工の導入可能性を検討する。

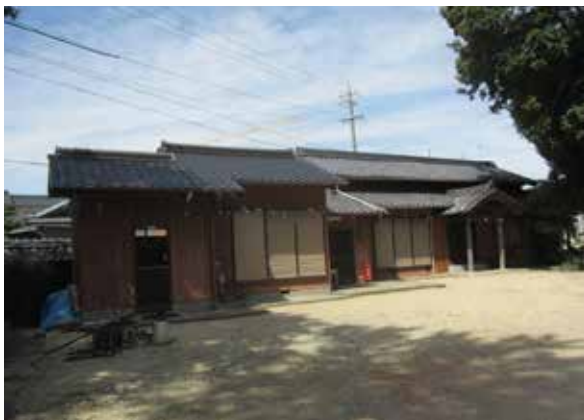
地下に遺存する周溝が後円部の北側から西側にかけて確認されている。復元すると幅約 10 m、深さ約 2 m となる。現在の薬師堂や社務所は、周溝にかかっている可能性が高い。

図 51 社務所右半分が周溝にかかる⑦

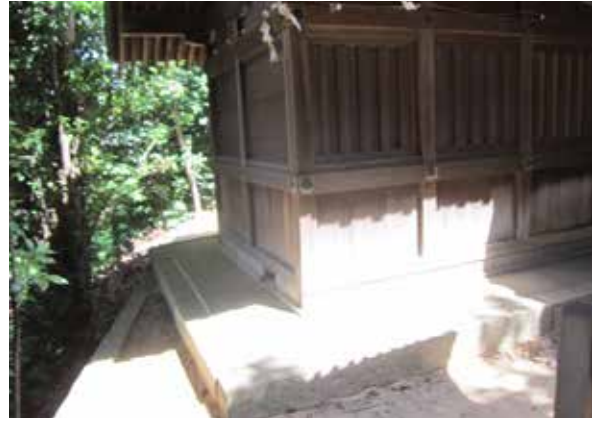
ている。社殿背面の基礎は土砂が流出し浮き上がりを生じている。前方部上に建っていた薬師堂は昭和 50 年代に墳裾に再建されている。これら神社等の施設は古墳の歴史的な経緯を示す重要な要素であるため、取扱いは慎重に検討する必要がある。

図 54 社殿背後のコンクリート基礎⑩

後円部の神社社殿の雨水排水の機能不全によって墳丘土砂の流出等が引き起こされており、これらの緊急的な対策が必要である。一方、神社境内地であることが古墳の破壊を押しとどめている側面を評価し、墳丘上の神社施設等は「今日に至る古墳の履歴を示す要素」に分類している。これら施設の撤去・移設等については慎重な取り扱いが必要である。

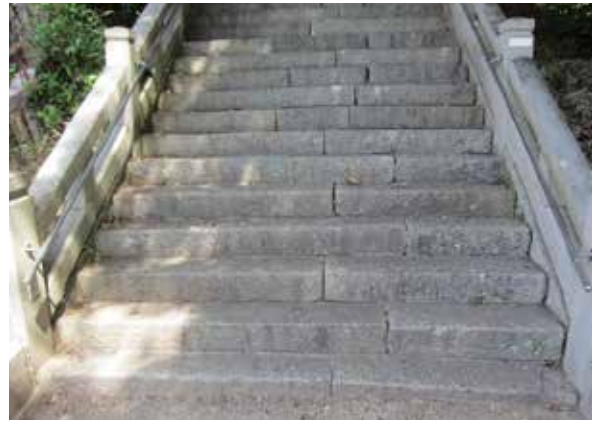
図 56 後円部斜面のはらんだ石段⑫

| 区分・要素 | | 現 状 | 保存管理・遺構保存手法 |
|---|---|---|---|
| | 神社社殿等 | 浅間神社社殿、燈籠・狛犬、溶岩、頌徳碑・石段、コンクリート擁壁が存在する。石垣の一部ははらんでいる。 | <ul style="list-style-type: none"> <li>・当面は現状を維持・保全するものとする。改修や修理の必要が発生した場合、地権者と協議の上、墳丘に影響を与えない方法で行うこととし、将来的には史跡景観になじまない箇所は復旧や修景を図る。墳丘に影響を与えない方法が困難な場合は、指定地外への移設等を含め検討する。</li> </ul> |

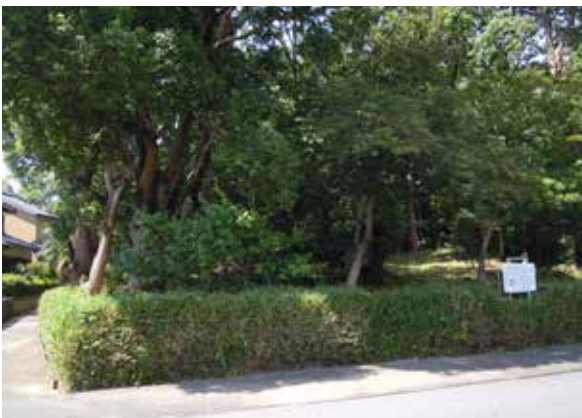
墳丘北東側の宅地の下には、墳丘が埋没していることが想定される。崩落した墳丘の土砂を防ぐため、宅地境にコンクリート擁壁が設置されている。また、前方部東側は昭和 40 年代に埋め立てられたことが調査により判明している。

図 59 指定地東側の埋め立てられた部分⑮

| 保存区分（ゾーン） | | A 1 b：史跡指定地区（史跡指定地遺構地区 / 宗教法人所有地） | |
|---|---|---|---|
| 史跡に伴う諸要素 | 古墳の立地する地形 | 前方部東側の前方部状の高まりは周辺での宅地造成が行われた昭和 47 年（1972）頃に埋め立てられたと想定される。なお、昭和初期には「水溜」と表現されたように、前方部は現状より短い。 | ・将来必要に応じて、遺構保護のための調査を実施し、その成果に基づき、昭和 40 年代の造成範囲を除去して指定時の状況に戻すことを含め、適正な保存を図る。 |

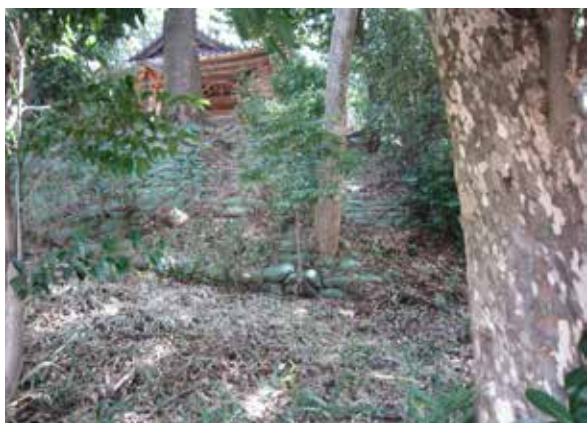
図 61 墳丘の崩落防止のための土嚢⑰

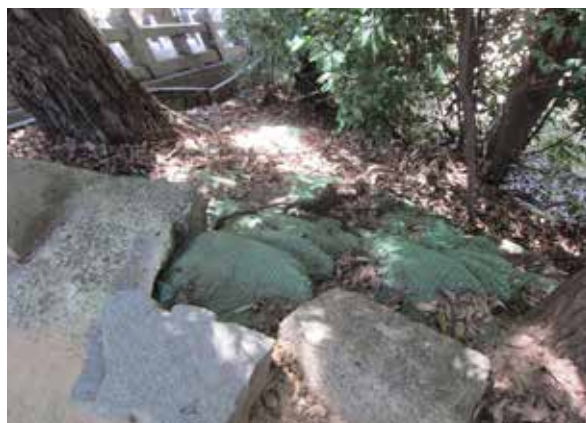
図 62 種子が発芽していない植生土嚢⑱

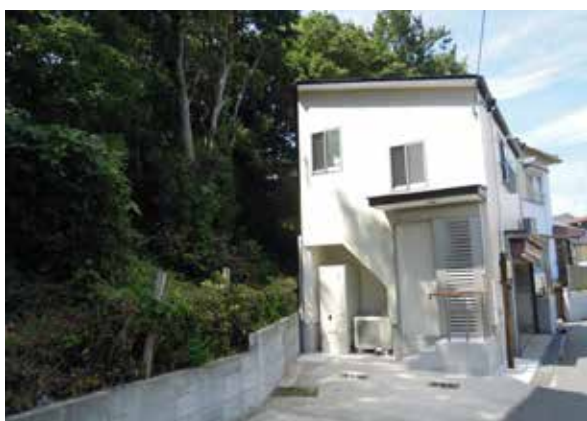
図 63 墳丘に接して建つ住宅⑲

家屋が隣接する範囲では構造物工（最小限度のコンクリート擁壁工など）
