第3章 本證寺境内の概要

第1節 史跡等の概要

名 称：本證寺境内

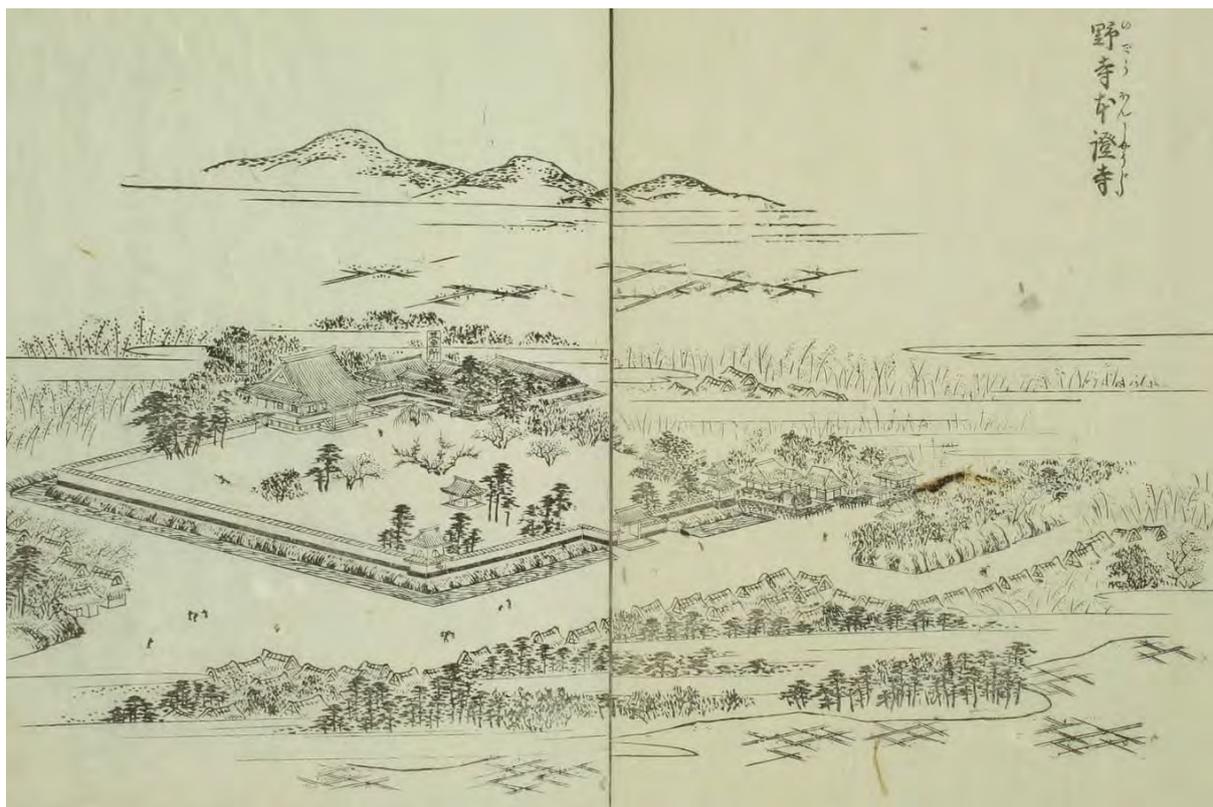
図 3-6 「廿四輩巡拝図絵」 享和 3 年(1802)
大門は土橋に張出し、鐘楼は楼閣の隅檣状に描かれている。

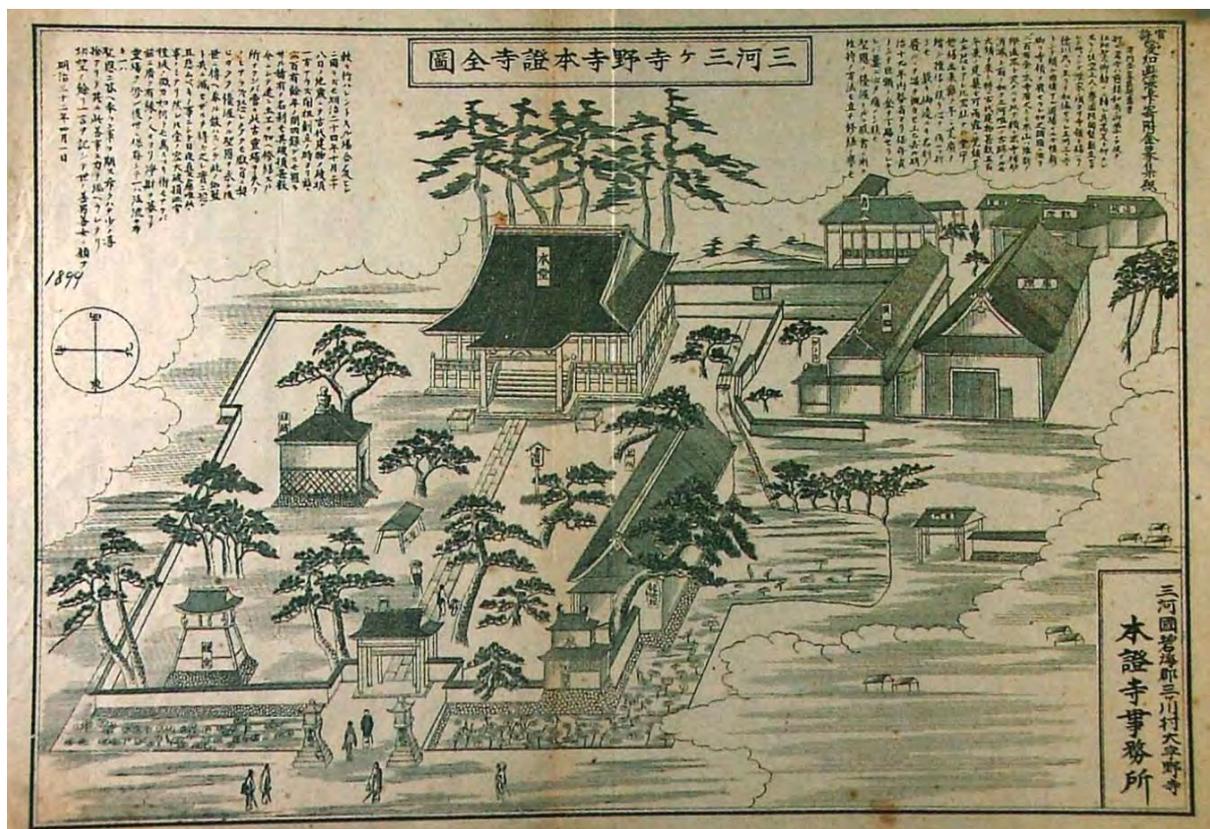
図 3-7 「三河三ヶ寺野寺本證寺全図」 明治 32 年(1899)
鼓楼背後に茶所、内堀にハスが描かれている。庫裏玄関がある東下屋は描かれていない。

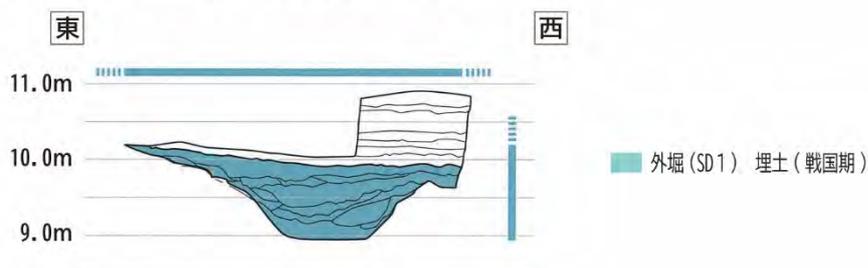
[第18次調査：B区 サブトレンチ 南壁]

図3-9 江戸時代に再掘削されていない戦国期の外堀※

外堀の大部分は、戦国期と江戸時代とで同じ位置を巡るが、時期によって違う位置に堀が設けられている部分もある。寺内東側出入りに接する外堀は、戦国期には第18次調査区にあったが、江戸時代以降は現在池になっている指定地に設けられた。また、第21次T2の外堀(検出のみ)は墓地の下へ続いており、江戸時代後期以降(幕末か)、墓地*の造成時に第20次T1・2の外堀へと付け替えられた。

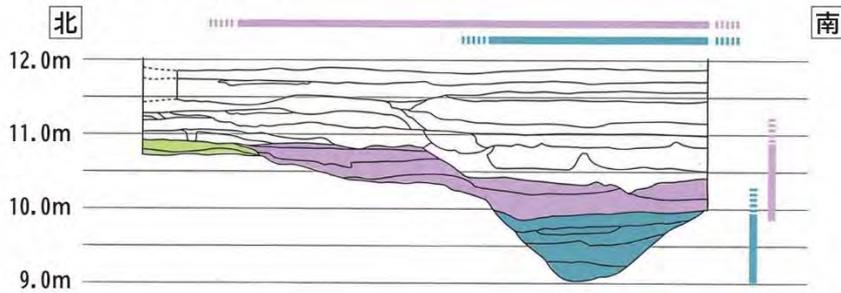
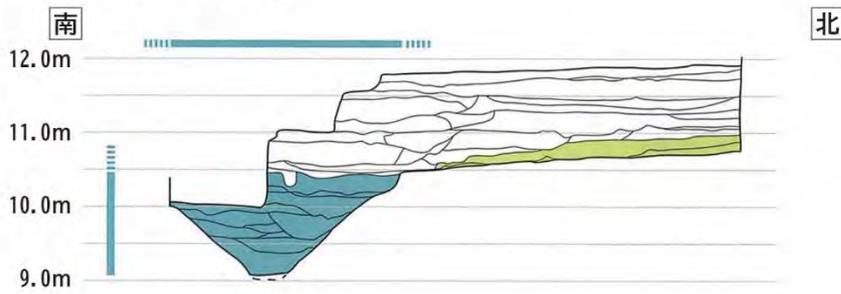
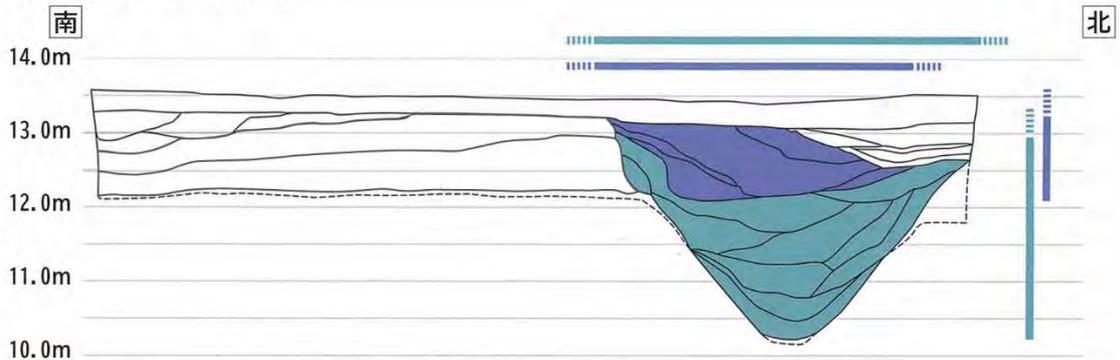
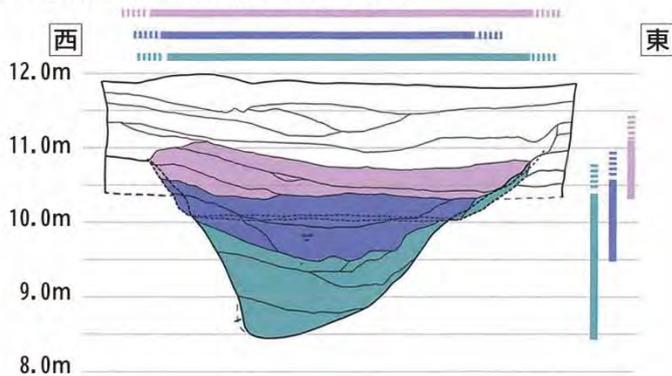
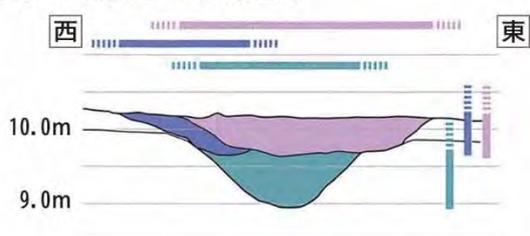
- 外堀 (SD1) 埋土 (戦国期)
- 外堀 (SD1) 埋土 (江戸時代)
- 外堀 (SD1) 埋土 (江戸時代後期以降)
- 旧表土 (江戸時代後期以前)

図 3-10 戦国期の外堀と江戸時代の再掘削の状況 1 ※

外堀は、下層で戦国期(16世紀代)の遺物が出土することから、16世紀の初め頃には掘削されていた。第18次調査区を除く大部分で再掘削の痕跡が見られ、第15次調査区は数回掘削されている。最も新しい再掘削の埋土は江戸時代後期(18世紀中頃～19世紀中頃)の遺物で占められていることから、18世紀中頃に最後の再掘削が行われた。

戦国期の外堀は基本的に江戸時代以降に再掘削されているため、堀幅は推定にとどまる箇所が多いが、幅が広がる角を除くと、平均して3～5mである。したがって、江戸時代以降の幅が6m以上の場合、掘削を繰り返したり、意図的に幅をひろげたりすることにより、堀幅が広がったと推測される。第5次B区や第19次T3では、2倍近く拡張されている。

外堀の傾斜角度は、堀の肩から底の傾斜変換点までを計測した。そのため、戦国期の堀の肩は推定で測ったものも含まれる。調査区を個々に見ていくと堀の角度にはバラつきが見られるものの、平均してみると戦国期では45°前後、江戸時代後期では30°前後である。

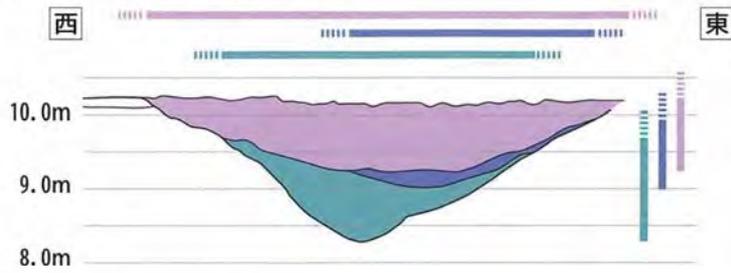
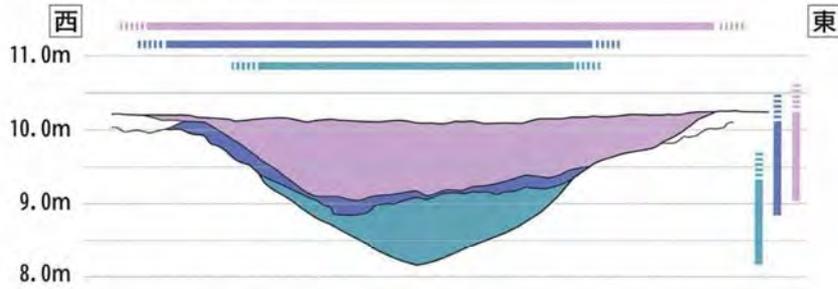
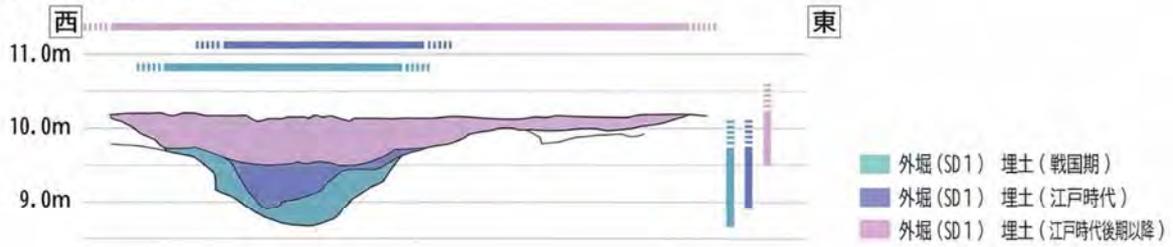
図 3-11 戦国期の外堀と江戸時代の再掘削の状況 2 ※

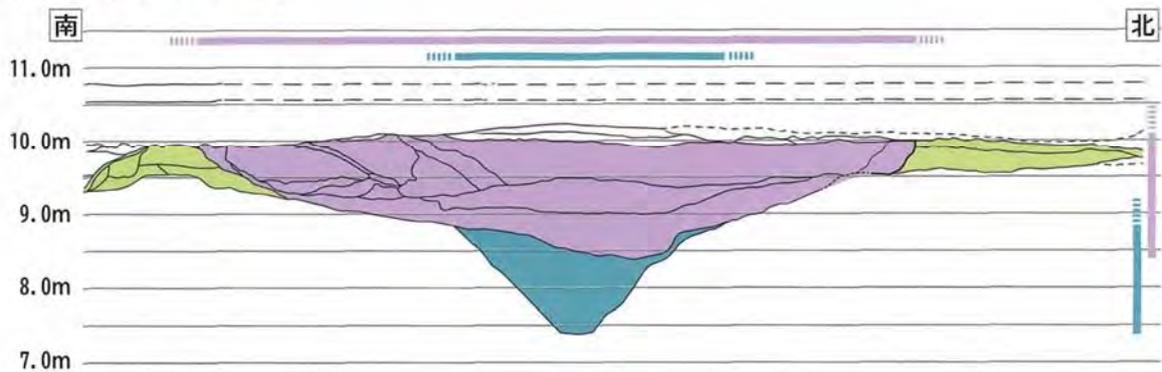
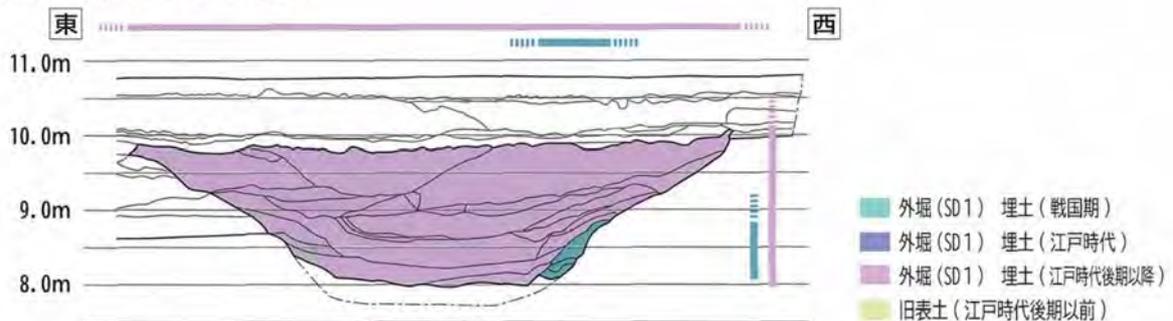
図 3-12 江戸時代に大幅に拡張された箇所 ※

その中でも特に①の幅の広い堀には、また特別な役割があった。①の範囲は本堂区画に近い場所であり、本堂区画を囲む内堀は①と同時期に新設された堀であることから、これらの堀は、環住後から上昇に努めた本證寺の格式に見合った伽藍にするために整備された。

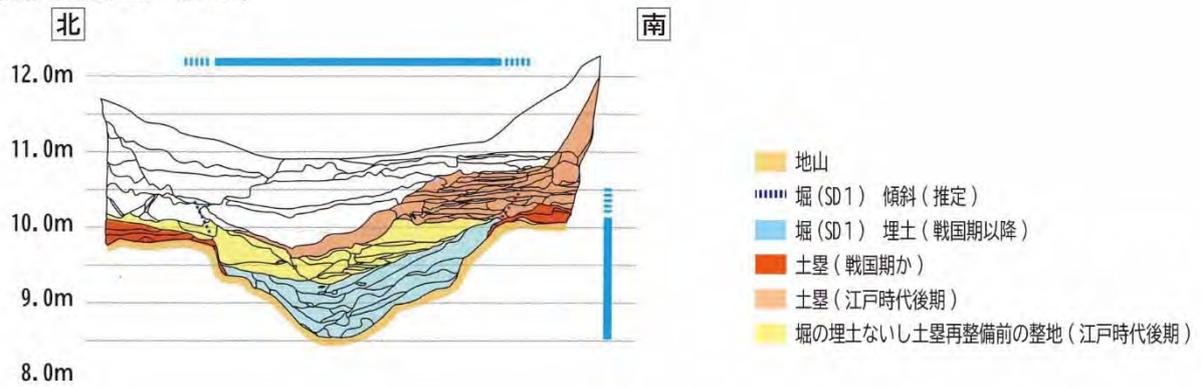
[第4次調査：東壁]

図 3-13 内堀土層堆積状況

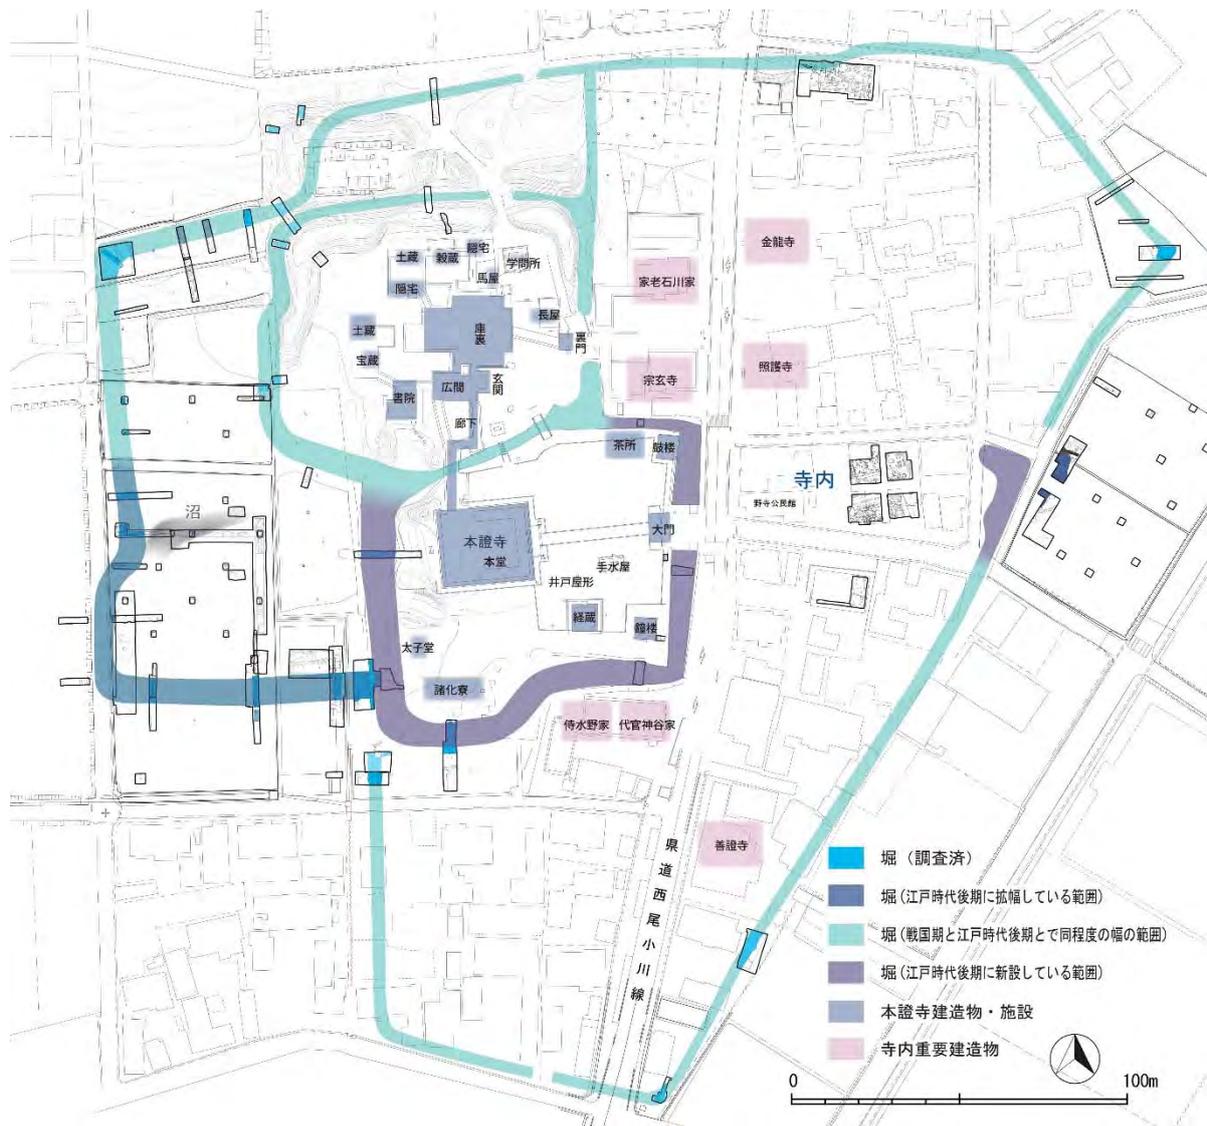
図 3-15 江戸時代後期の堀の整備状況

江戸時代後期の内堀・外堀の大部分は、掘削角度が緩やかで皿状を呈し、深さも戦国期ほど深くはなく、もはや防御機能は期待できない。堀の幅は、①戦国期の幅の倍近くある箇所と、②戦国期と同程度の幅の箇所とがある。

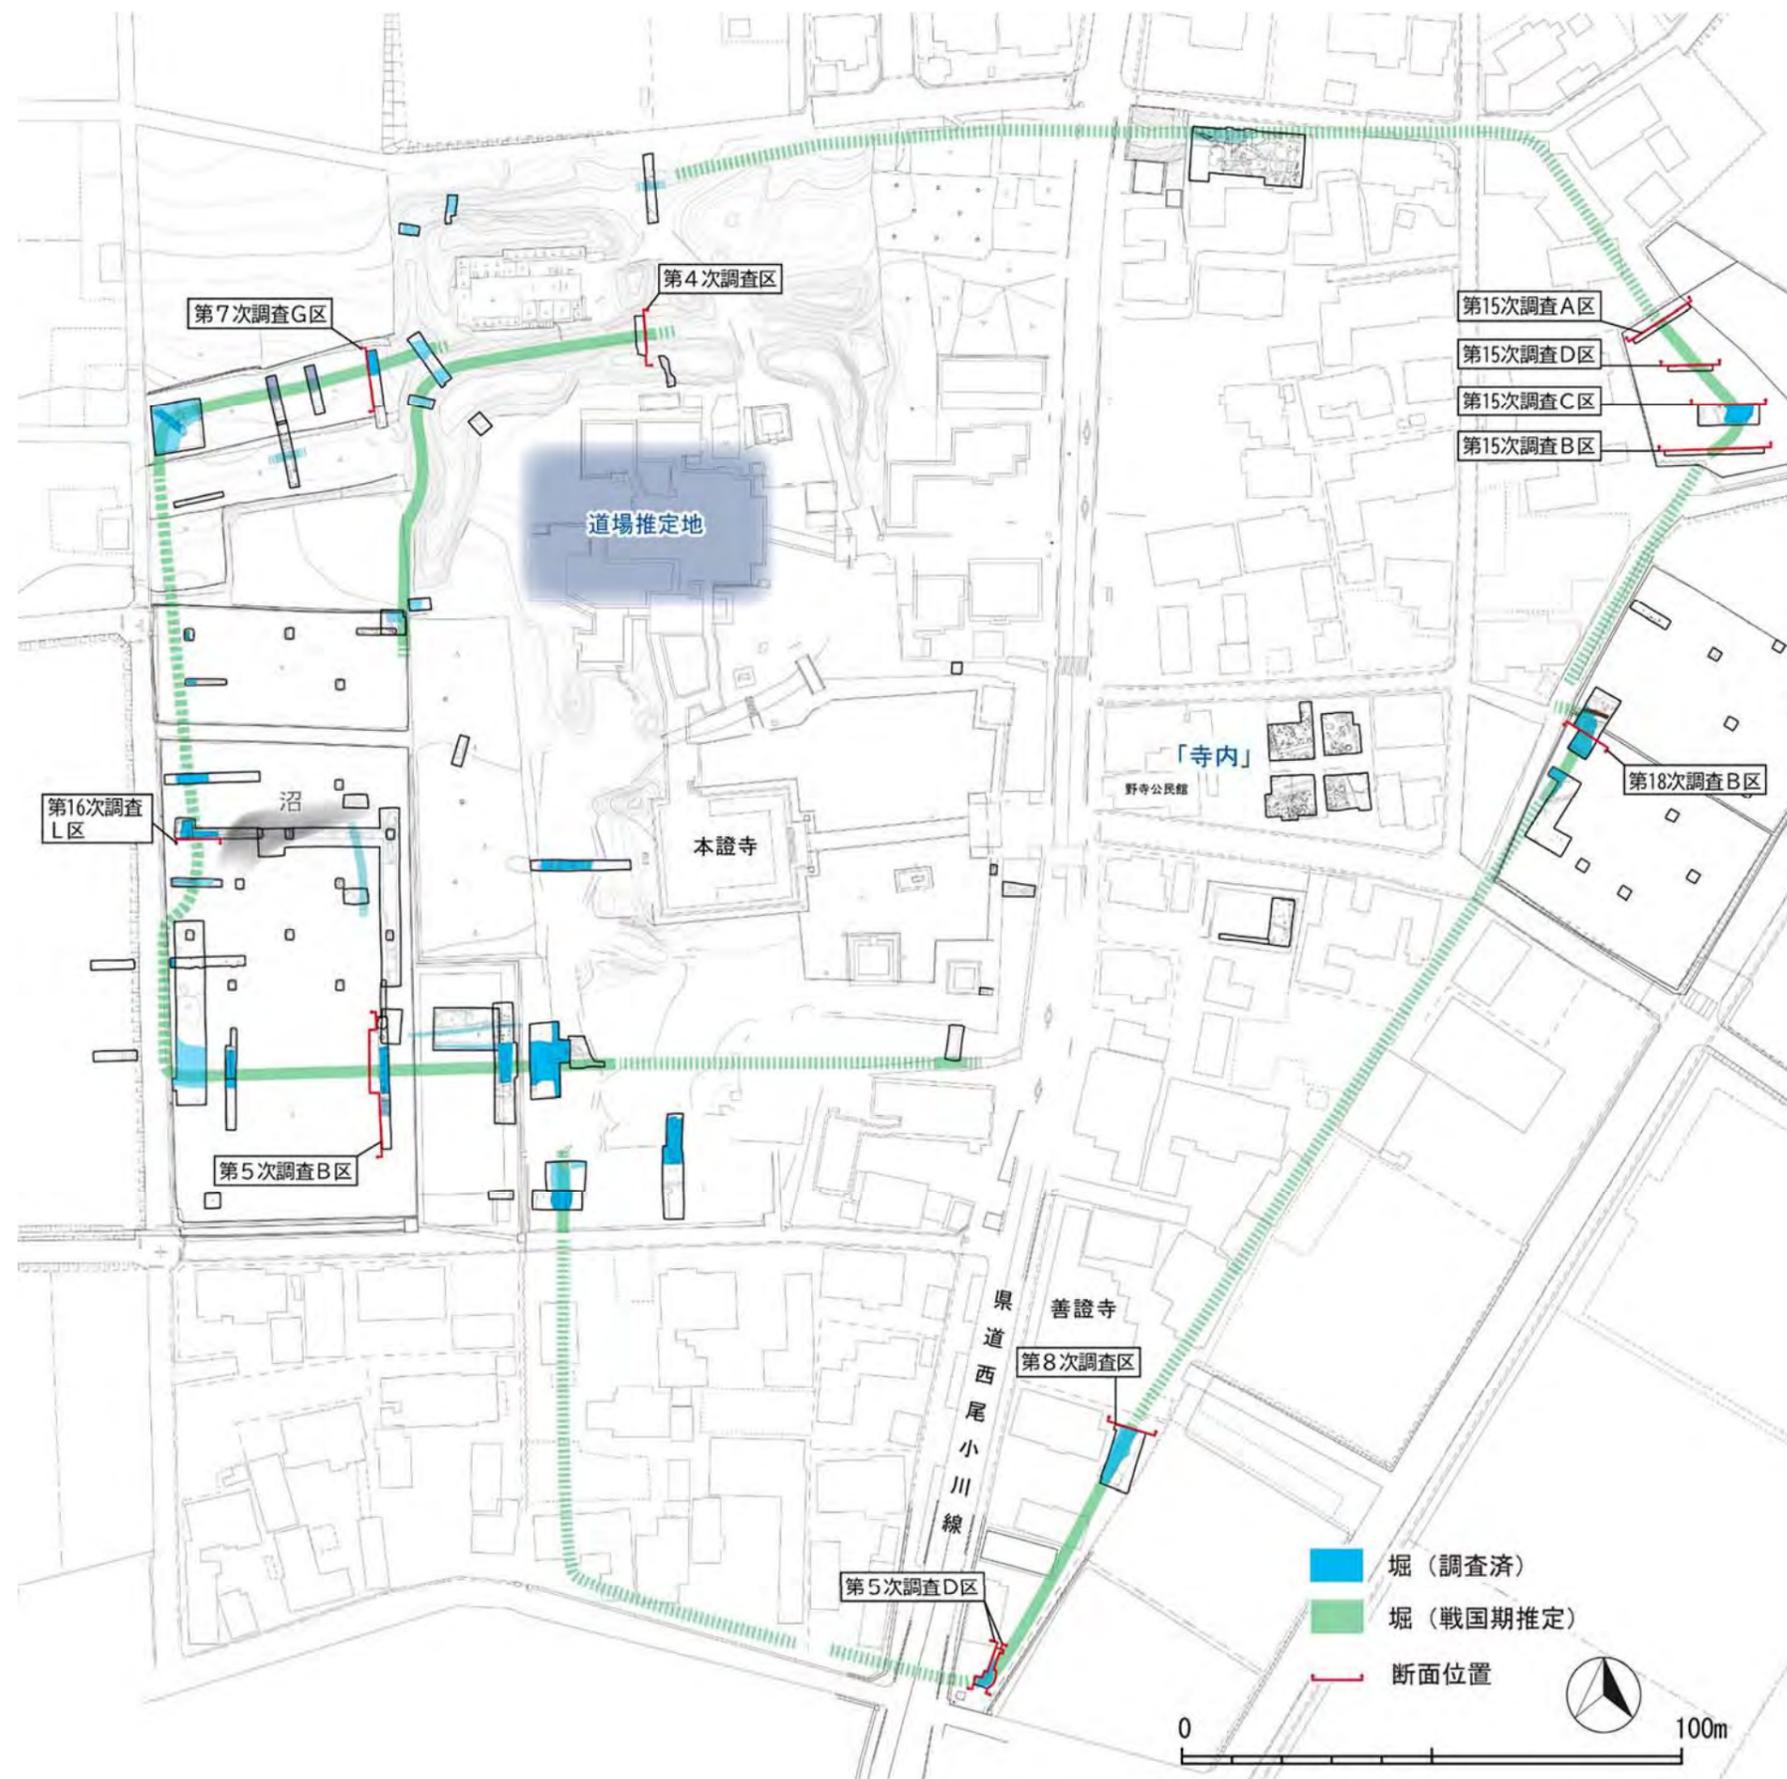
図 3-16 戦国期の遺構と堀の推定位置

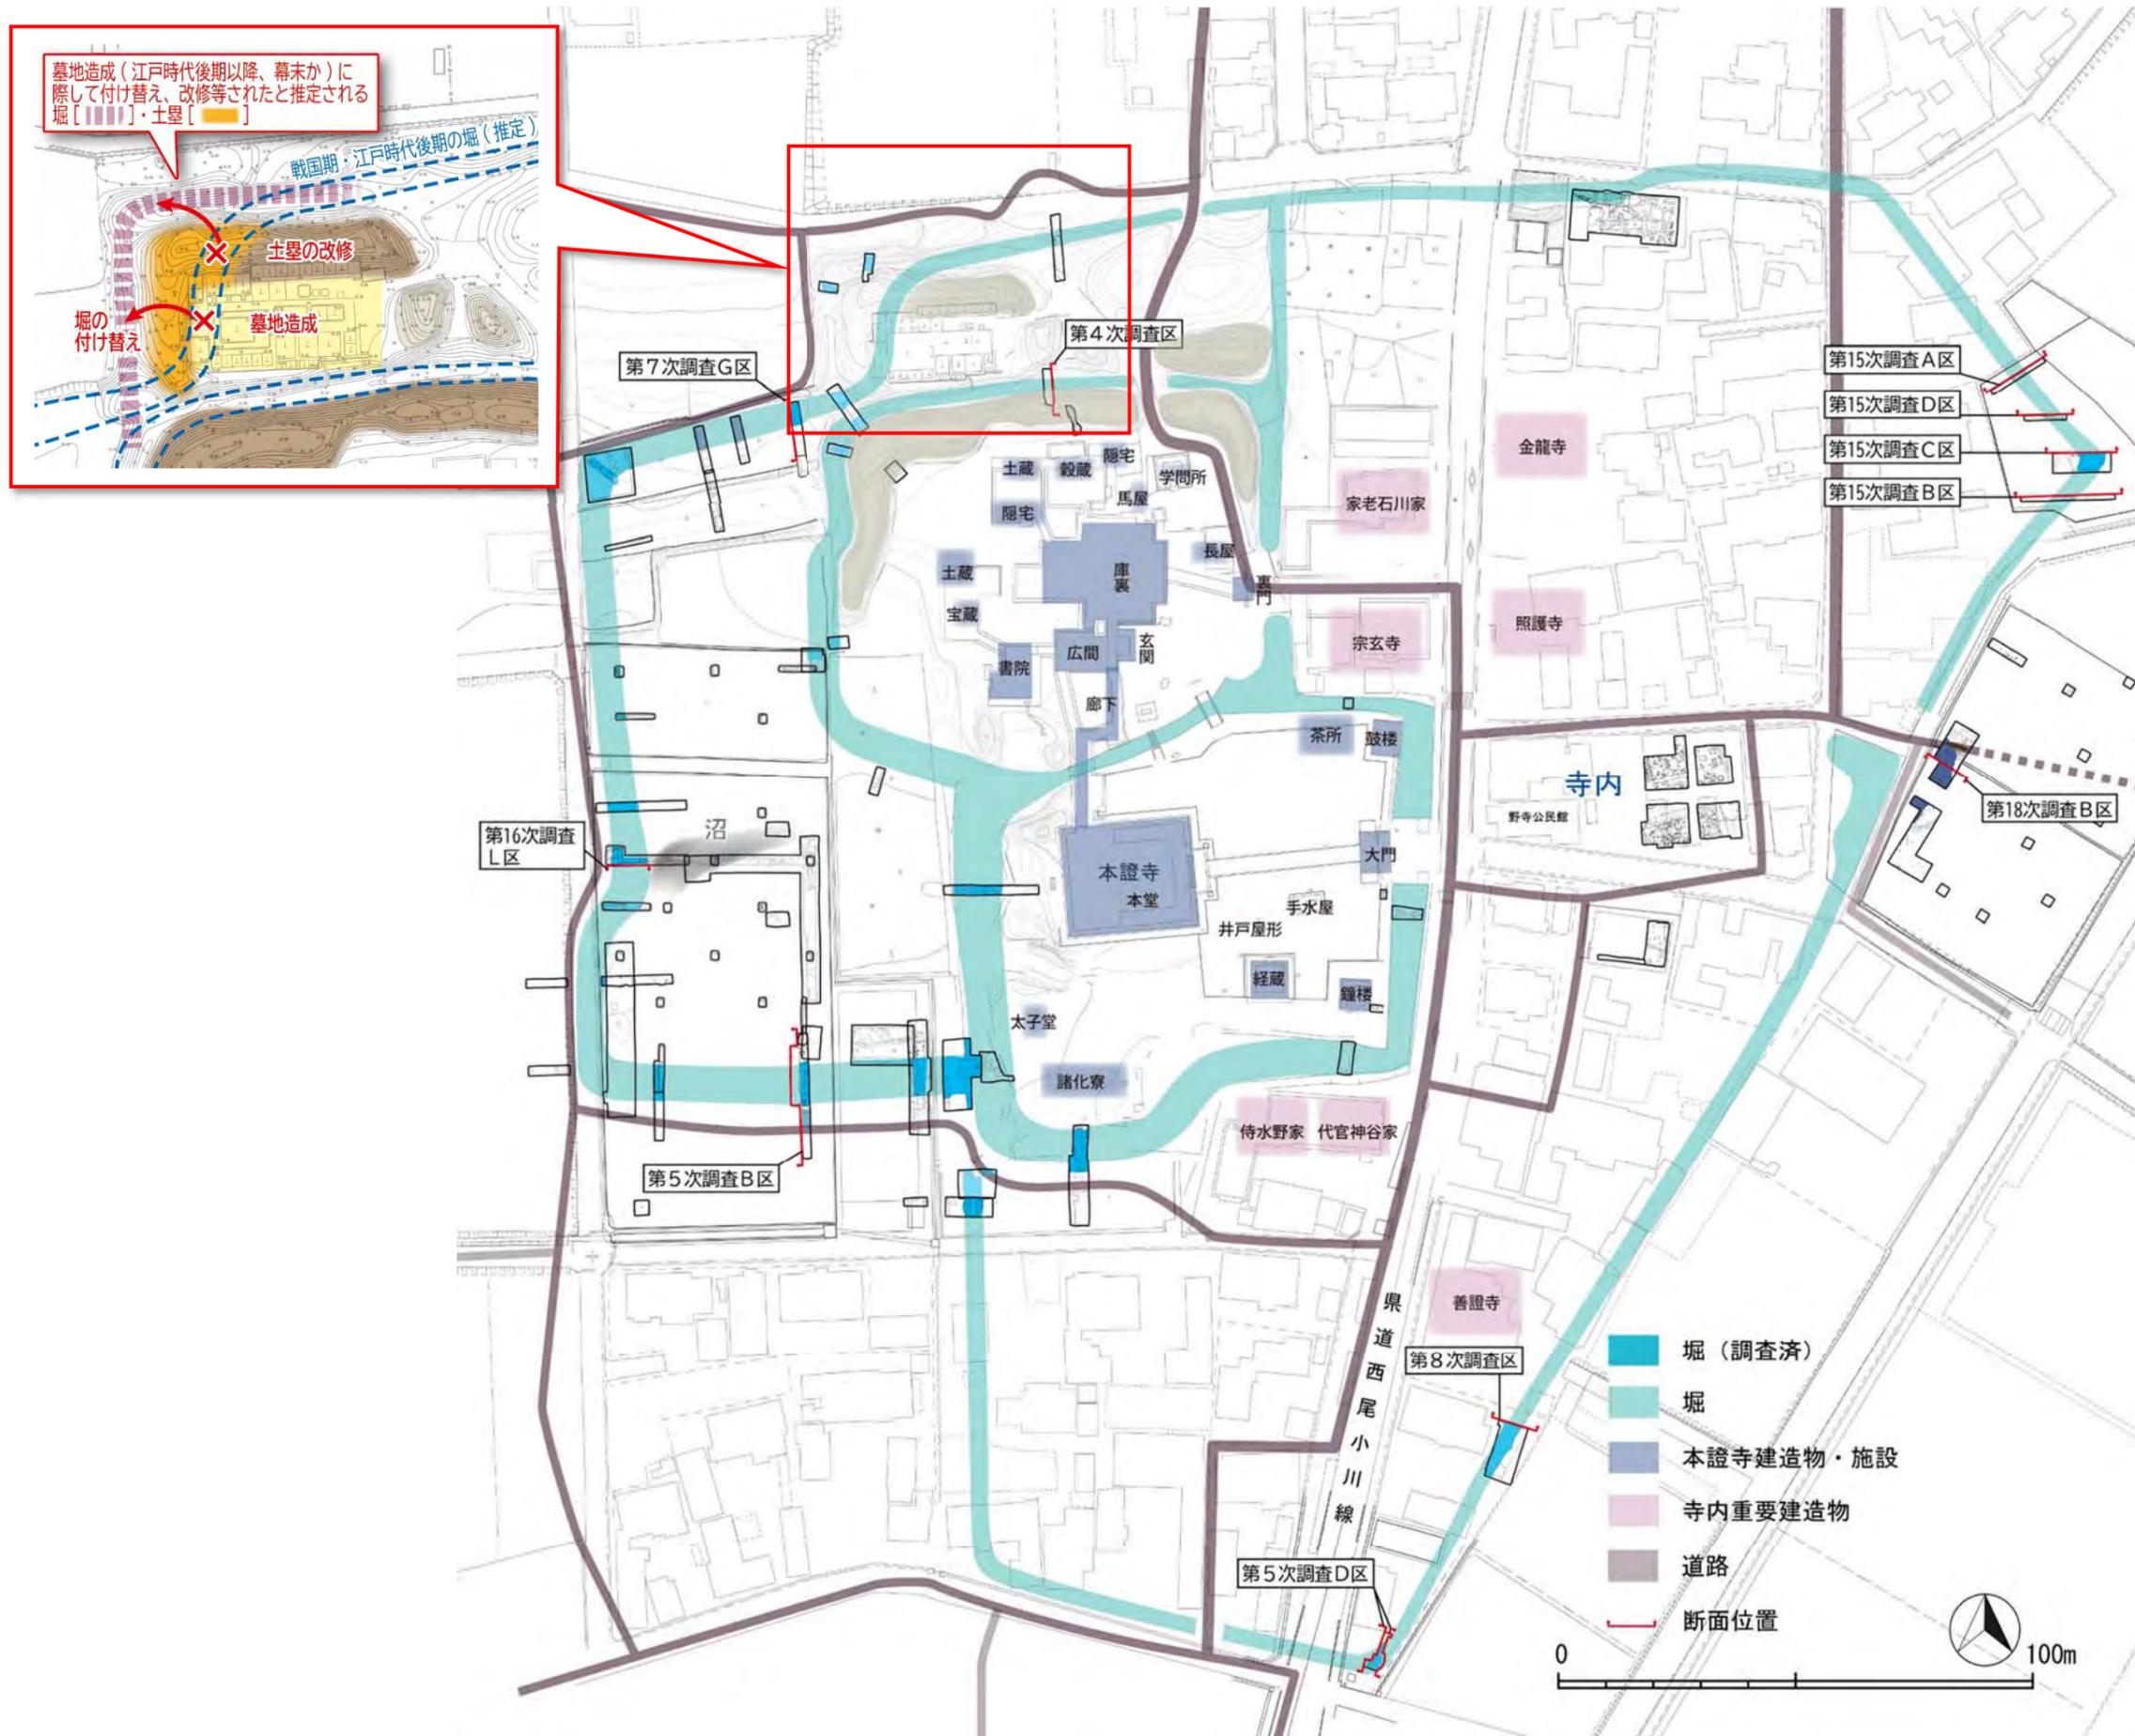
図3-17 江戸時代後期（寛政頃）の遺構と堀の推定位置

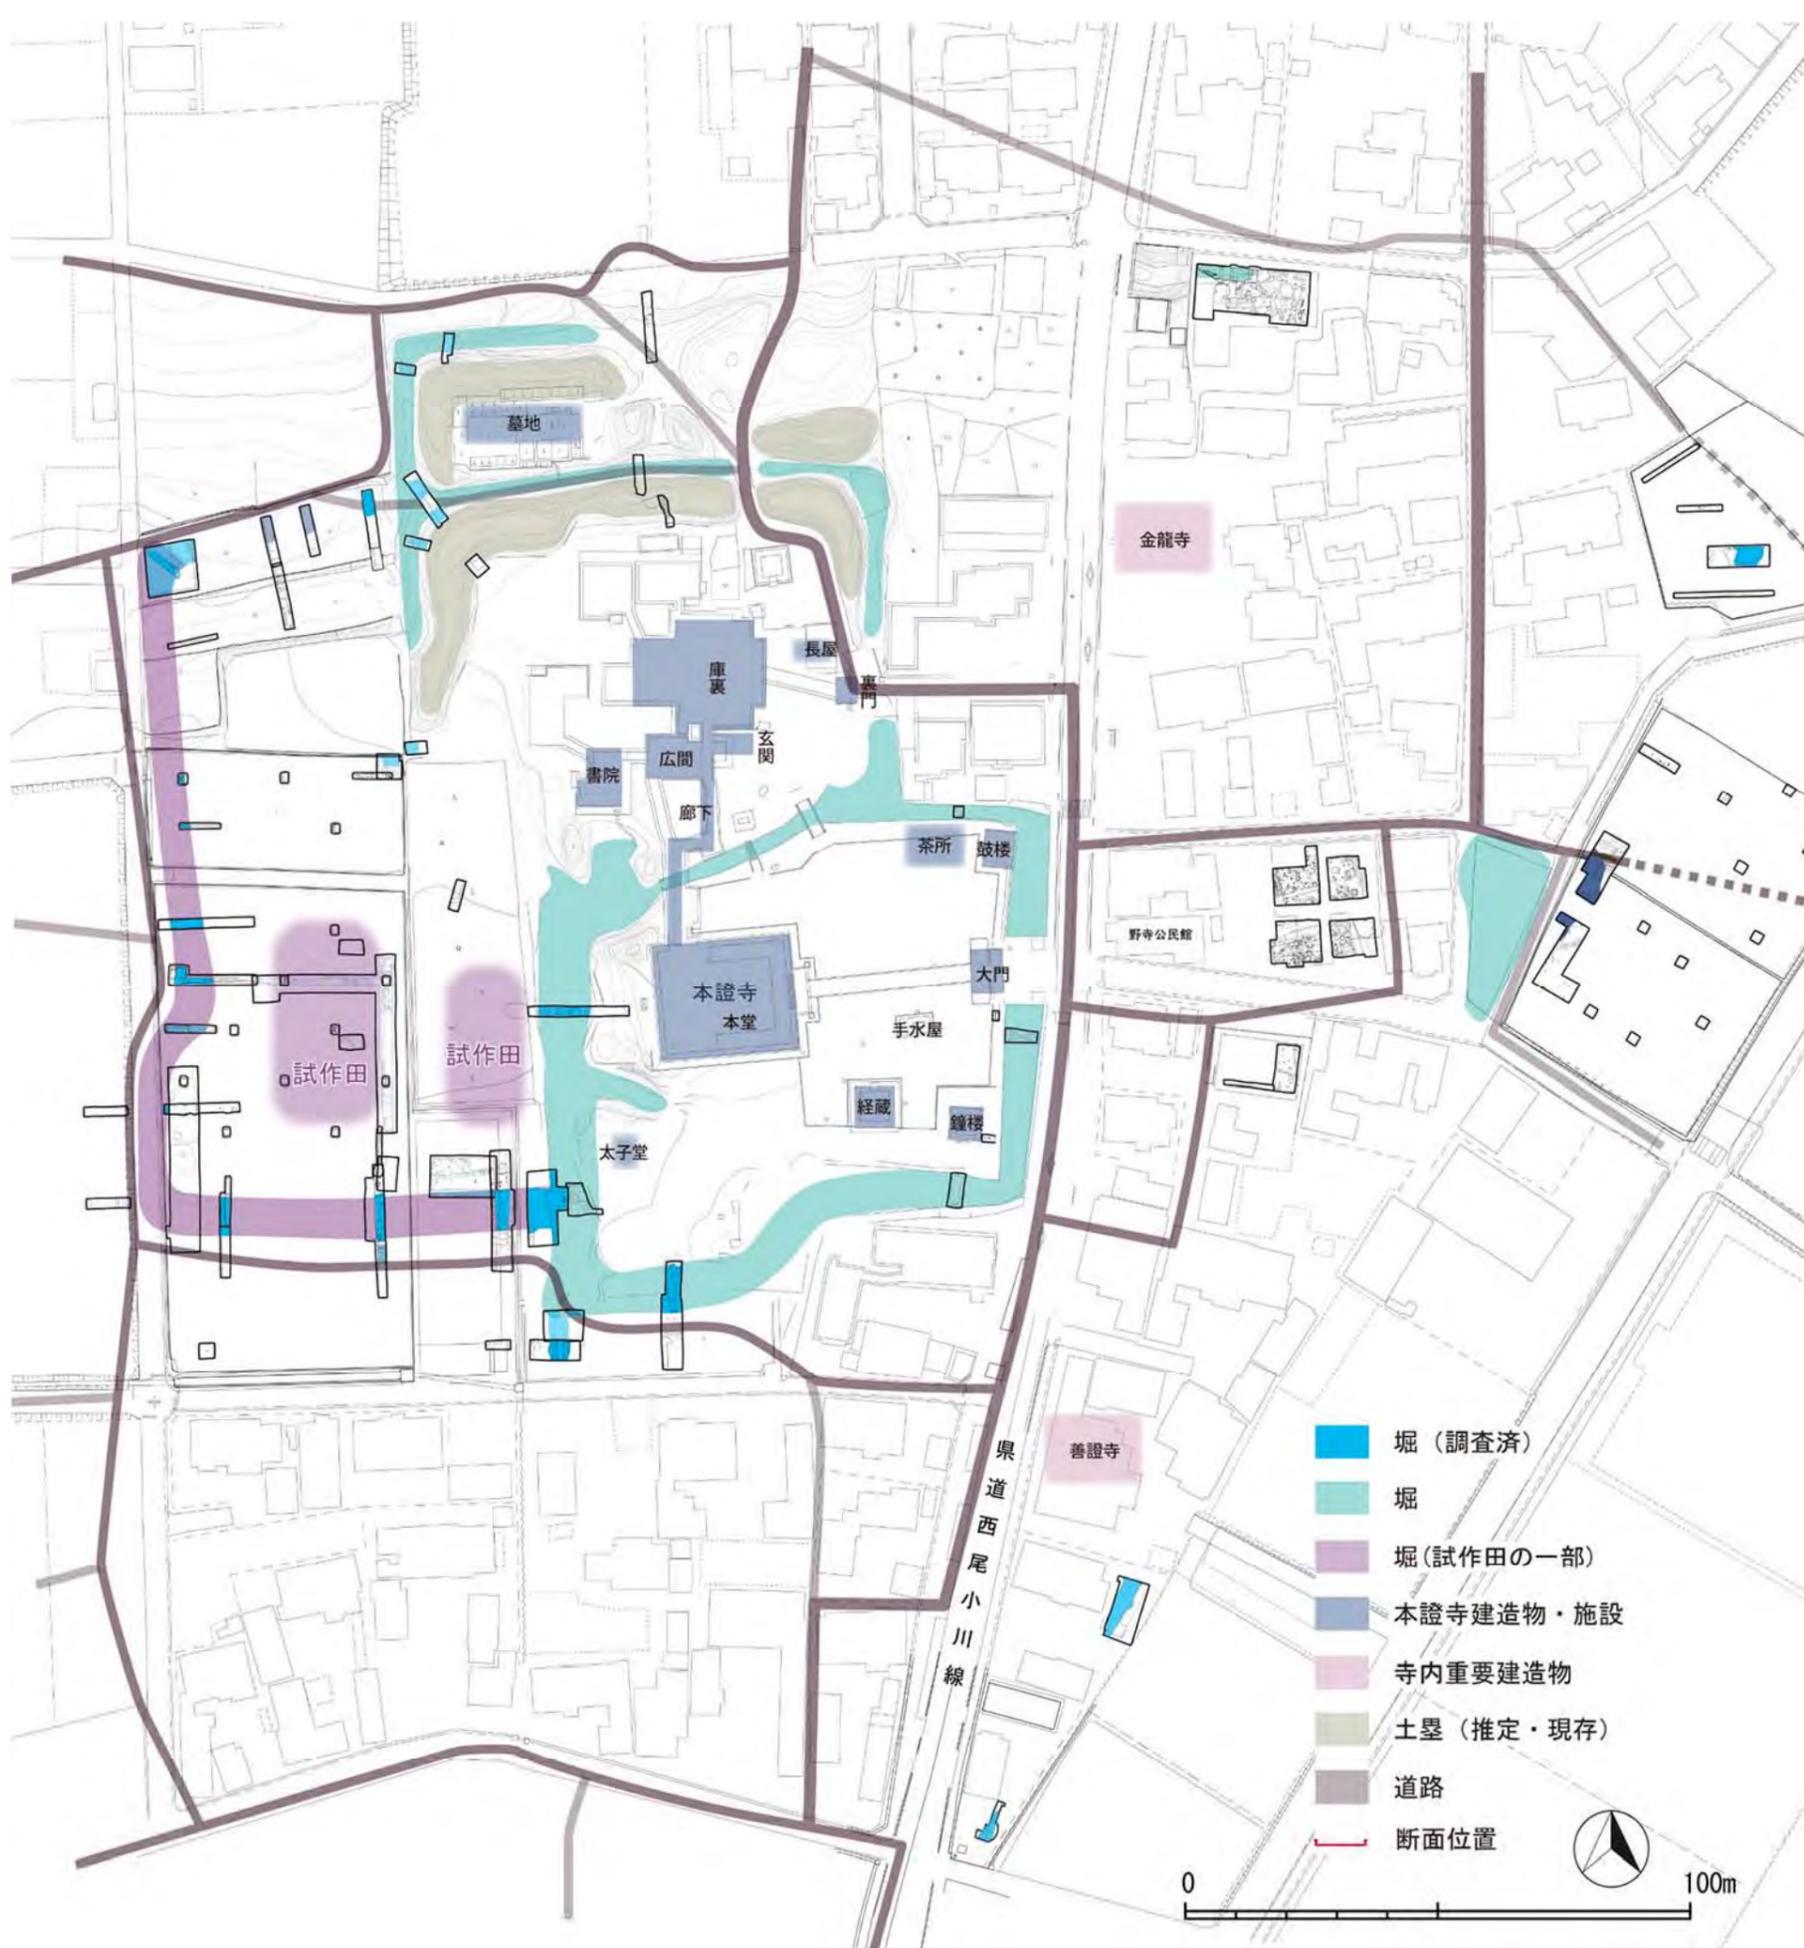
図 3-18 明治期の遺構と堀の推定位置

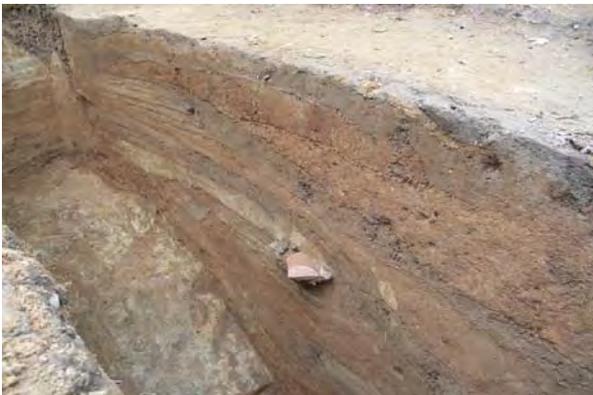
第4次調査区 内土塁版築部分

土塁は庫裏の北側に現存する。第4次調査区では、内堀側の土塁裾に厚さ0.6~0.7mの版築による再構築された痕跡が認められた。この整備は幕末に実施されており、この時、内堀側から見た土塁の高さは2.5m程度であった。第19次調査T3、第21次調査T8では、外堀に平行した戦国期の溝を確認した。土塁基部に設けられた排水用の溝である可能性がある。境内側の第21次T1では、版築は見られず、地山から約1.5m土が盛られているだけであった。しかし境内の地山は、土塁が盛られている地山より約1m低く、相対的に土塁が高く見える。土塁の上層は江戸時代後期であるが、下層からは遺物が出土せず、最初の築造時期は不明である。第21次T2では、現存する土塁の高さ約2.4mであった。また、墓地周囲の土塁は江戸時代後期以降（幕末か）の墓地造成に伴い改修されたものとみられる。

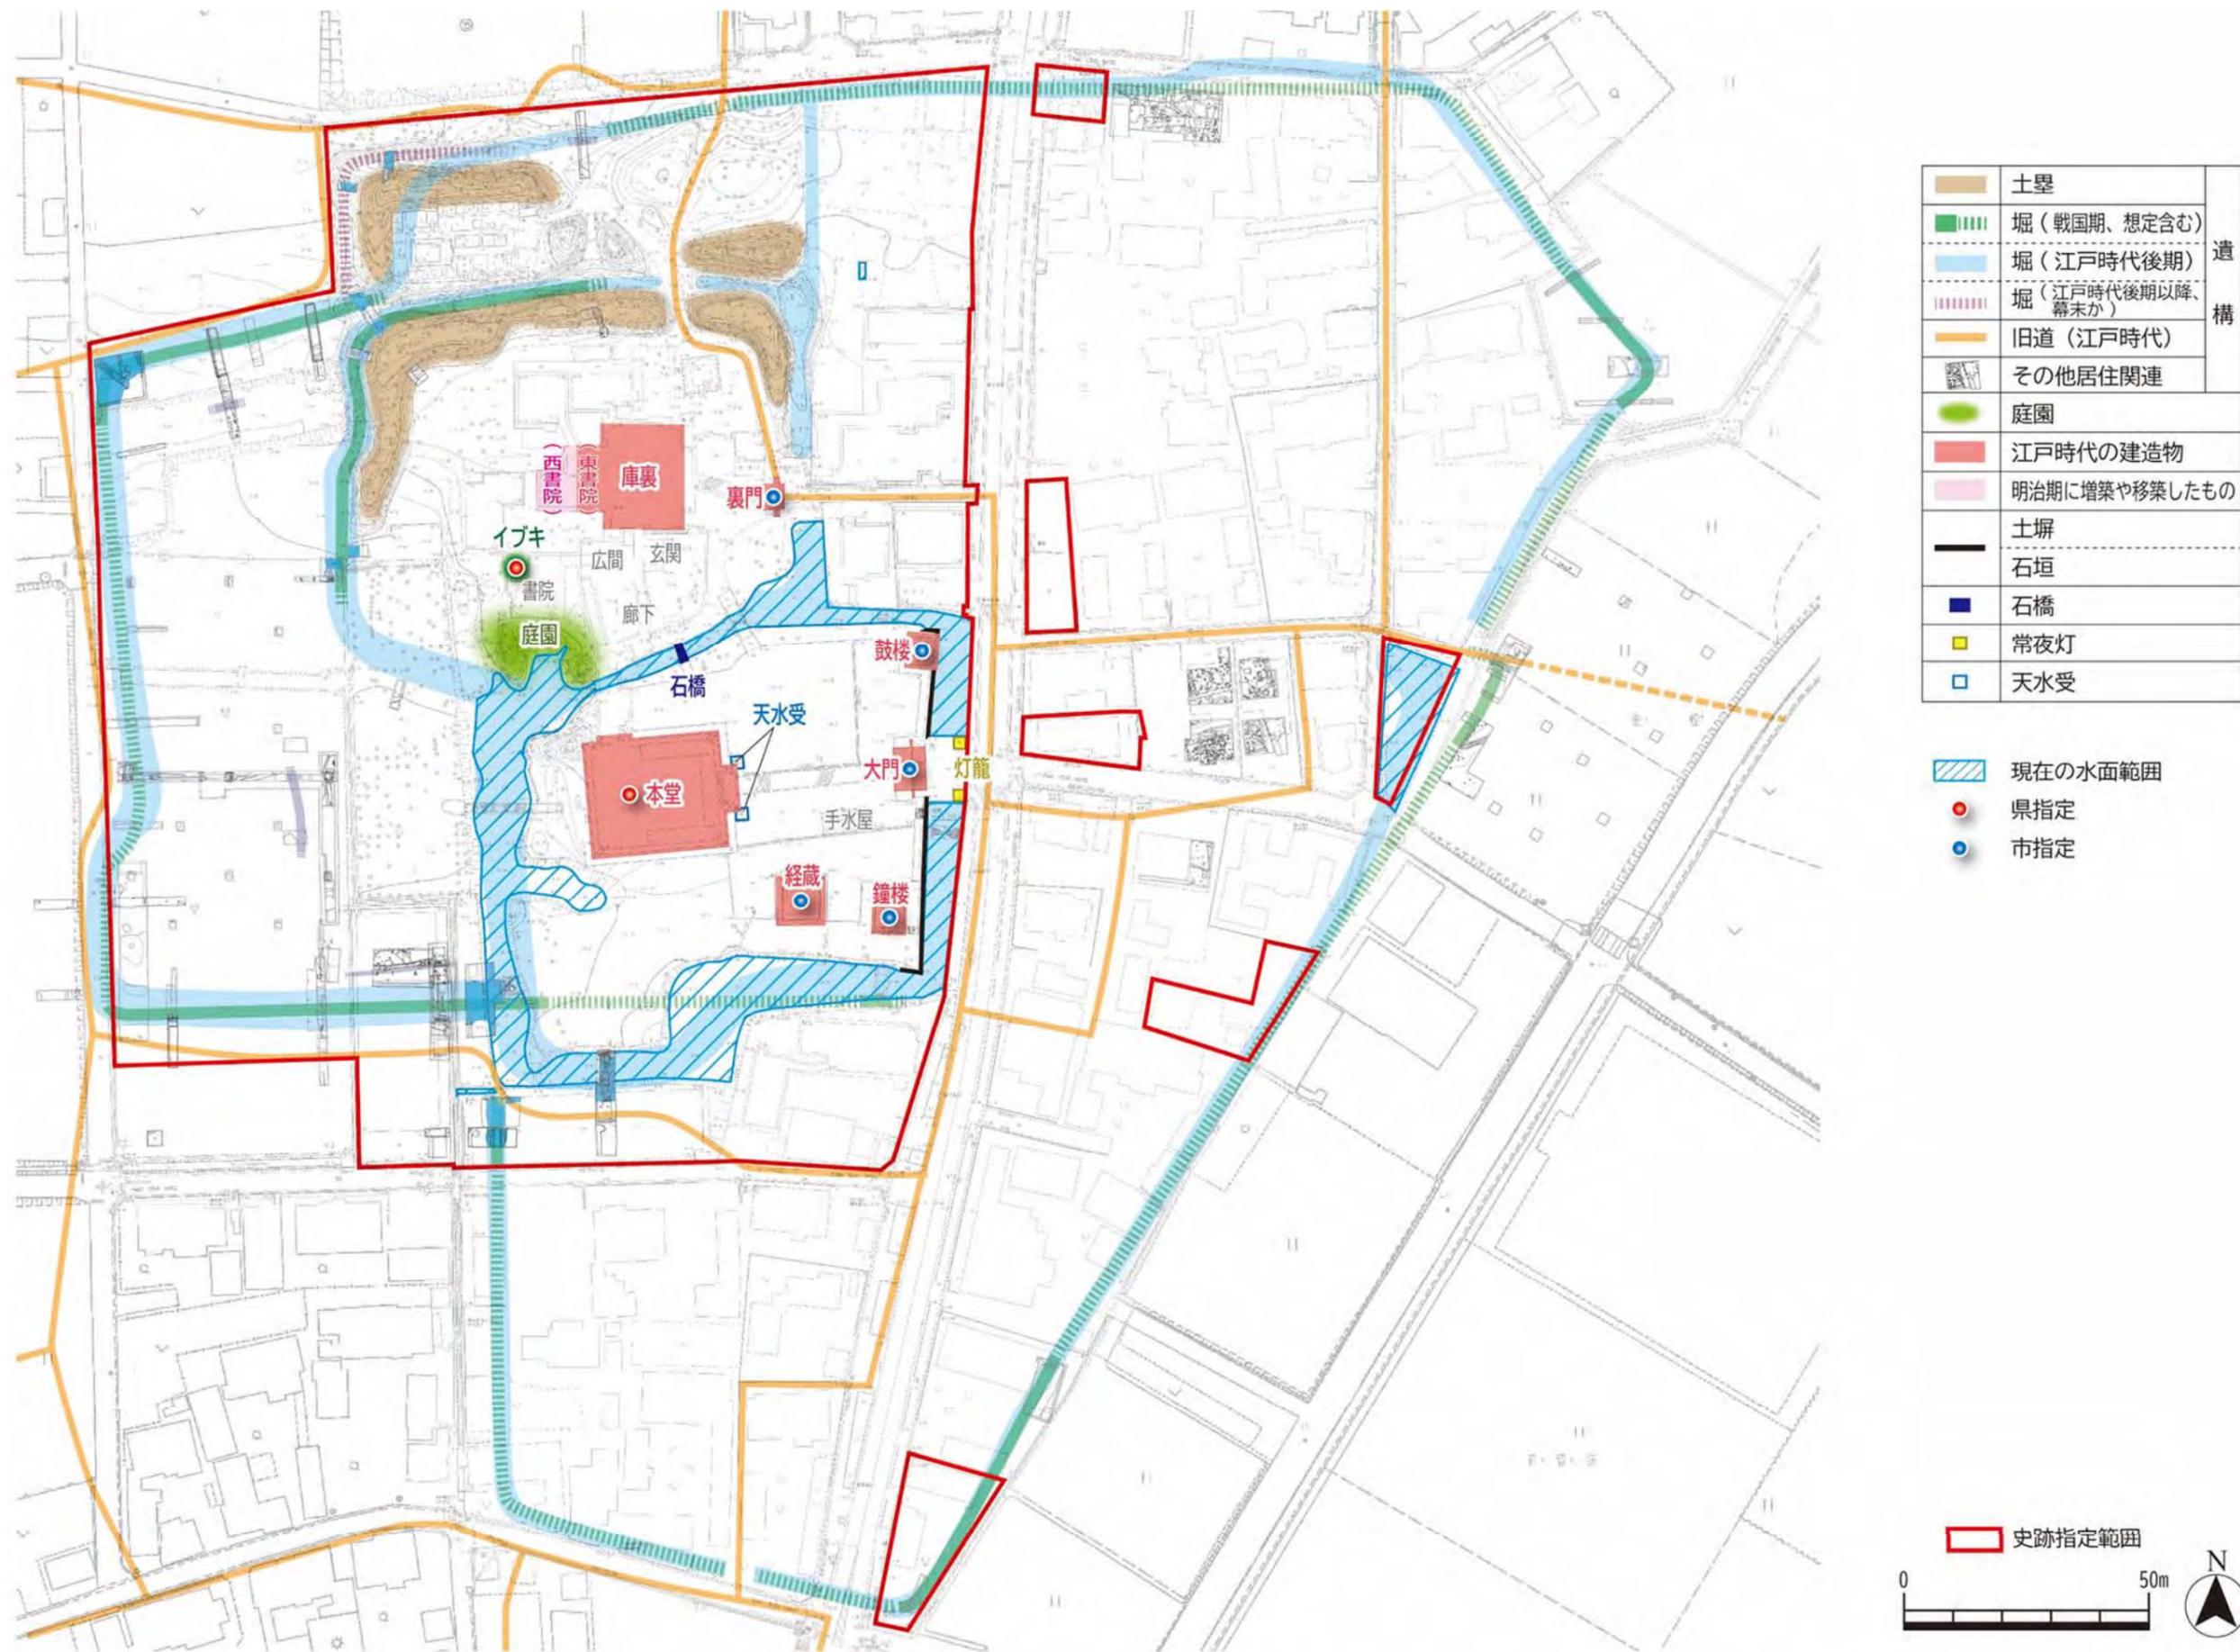
図 3-23 計画地及び周辺を構成する要素 1（本證寺境内の本質的価値を構成する要素）
