堀の位置を推理する

推理の結末は!?

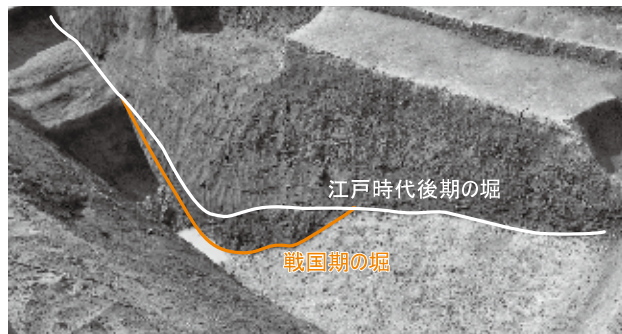
外堀の断面

外堀は、想定どおりの場所にありました。橙色の部分の堀は、戦国期に掘られますが、一向一揆(1563)後にある程度故意に埋められたか、あるいは自然に埋まったかします。そして、江戸時代に寺の領地の範囲を明示するため掘り直されます。後期には堀を大々的に整備するために、幅を広げて掘られていたことが分かりました。

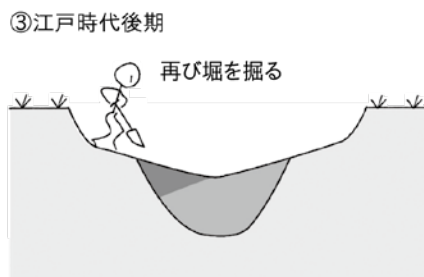
外堀の変遷
