解体に伴う  
**緊急調査**

**安城市歴史的建造物 NEWS Vol.3**

**歴史的建造物 NEWS**

Vol.3

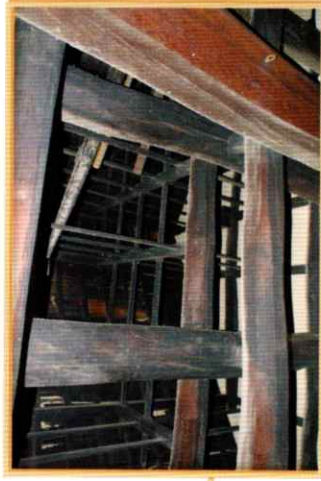
▲和小屋架構

土間は天井を張らず小屋組が露出しています。巨大な梁と桁を組み上げて、豪壮な和小屋架構を見せていました。

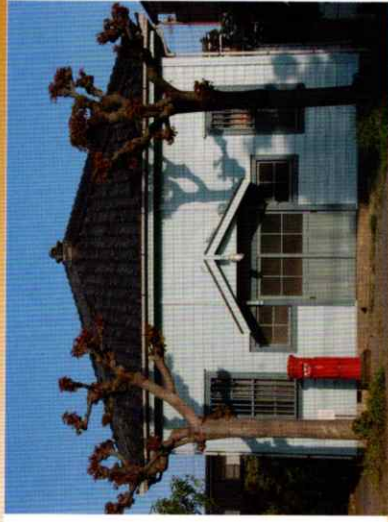
薄紫色に塗られていた外壁を当初の水色で塗り直しました。

内部では、取り払われていたカウンターや電話室の復元をおこないました。

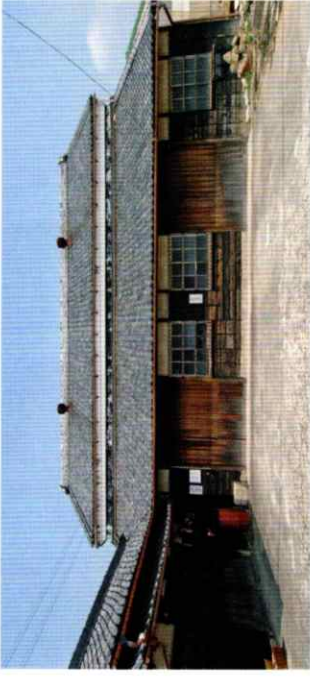
▲農業倉庫正面

農業倉庫は昭和10年（1935）に建造されましたが、昭和20年（1945）の三河地震で損傷したため、昭和27年（1952）に修理を行っています。

東を正面とし、1室が5間×5間の大きさの貯蔵室2室からなる梁間5間・桁行10間の土蔵形式で、倉庫の東側に2間の下屋庇をさしかけた前室があります。また、下屋東南隅には梁間2間半・桁行3間で角屋状に旧消防器具庫が増築されています。

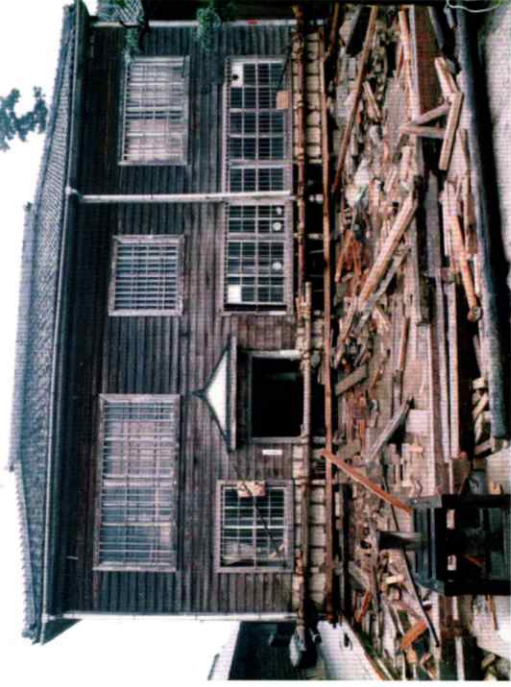
▲事務所正面  
(昭和54年曳き家時:玄関が左側にあります。)

事務所は現在東尾公民館として利用されています。大正13年（1924）の建造当初の事務所は、現存建物の北側部分桁行5間で、後に南側へ2間半増築され、現在の梁間4間・桁行7間半という規模になりました。木造2階建、寄棟造、棧瓦葺の建物です。昭和54年（1979）に道路沿いに建っていた旧状から現在の位置へ東に曳かれ、玄関も現在の位置に移されました。1階は共同利用工場と繋がっています。

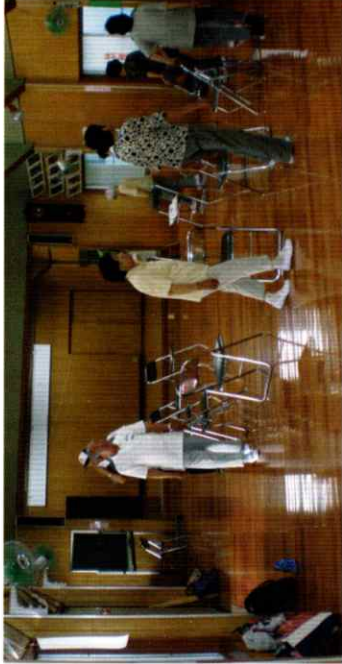
▲共同利用工場内部

共同利用工場は、精米麦・脱穀・肥料の粉碎など機械を用いた作業や集荷・荷造りなど共同で行う作業をするための施設です。梁間6間・桁行12間、木造平屋建、切妻造、棧瓦葺の建物で、道路に面した西側を吹き放ちの土間とし、建物内部に床を張って町内会集会所として利用されています。利用工場時代は、全面土間床であったと考えられます。共同利用工場の建造年は不明ですが、構造的に農業倉庫からは少し遅れるものと考えられます。

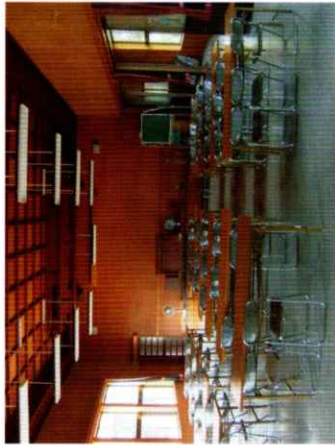
▲大広間（演壇側を臨む）

今村公会堂は昭和4年（1929）に完成しました。公会堂の中心をなすのが、西側に演壇を設けた間口5間・奥行9間の大広間です。当時ここでは、講演会や農産物品評会、青年会の月並講演会、さまざまな娯楽会がおこなわれました。

昭和初期において洋風意匠が大衆建築にどのように取り込まれていたのかを、天井やランプ座、演壇周りに示す貴重な建造物です。

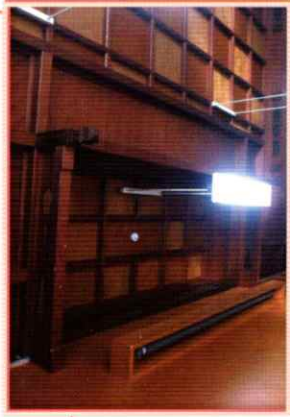
演壇上部は、まわり縁より高くなった折り上げ天井で、落ち束と垂れ壁で華やかさを演出しています。（写真は演壇天井を下手から見た様子）

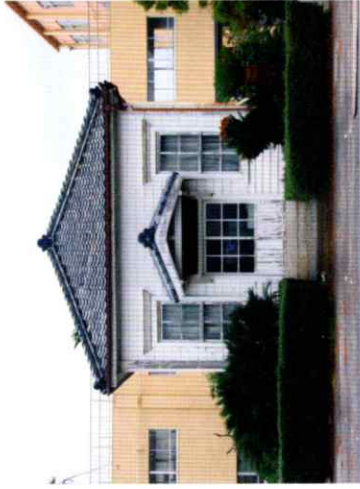
▲開校記念館正面

東を正面とする間口3間・奥行3間半、寄棟造、棧瓦葺の小規模な建物で、西背面北隅に間口1間・奥行1間の切妻造棧瓦葺の角屋が増築されています。

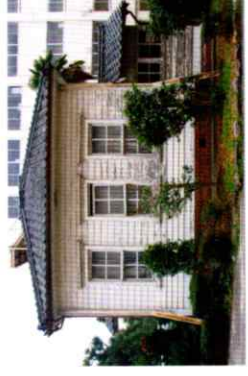
▲開校記念館北側面

木造建築物の外壁には下見板を、内側に水が入りにくいように少しずつ重ねて張ります。開校記念館では2通りの下見板の張り方が見られます。東・北・南面は、腰から上部がドイツ下見、腰から下はアメリカ下見になっています。西面（背面）は上部6段と角屋の取り付く周囲はドイツ下見、それ以外はアメリカ下見です。アメリカ下見部分は、溝を広げて下見板を差し込んでいる部分もあるため、後補であることがわかります。
