平成23年度は、南明治区画整理事業で取り壊されることになった末広町の岡山家、村岡家(旧原田家持家)の緊急調査を行いました。

### 安城市歴史的建造物NEWS Vol. 5

# 法行寺本堂（東町）・寂靜寺本堂（岡崎市上地町）

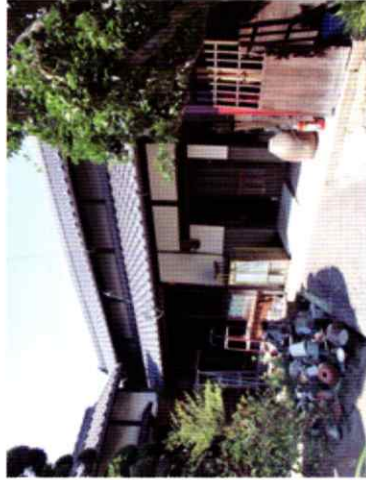
外観

構造様式：平屋建、平入、切妻造、棧瓦葺  
桁行9間、梁間5間

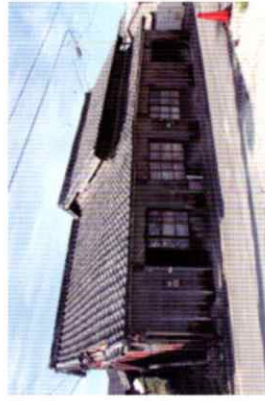
外観

構造様式：平屋建、切妻造、平入、棧瓦葺  
桁行7間半、梁間4間強

原田家は、6代目彦蔵氏が、矢作村小望（現岡崎市昭和町）で綿布商を営んでいました。明治末頃、家族は現在の地へ引っ越し、安城座の前で煙草雑貨店を営んでいました。この建物は煙草屋の近くに、大正8年（1919）彦蔵の子により建てられたもので、古い部材と新しい部材が混在することから移築転用による建物であることが分かりました。南北の屋根の形状や小屋組の違いから1棟の建物ではなく複数の建物を組み合わせた可能性が高いと考えられます。建造当初は1棟1軒の借家として1家族が生活していましたが、昭和38年（1963）、4軒長屋状の借家に改造されました。

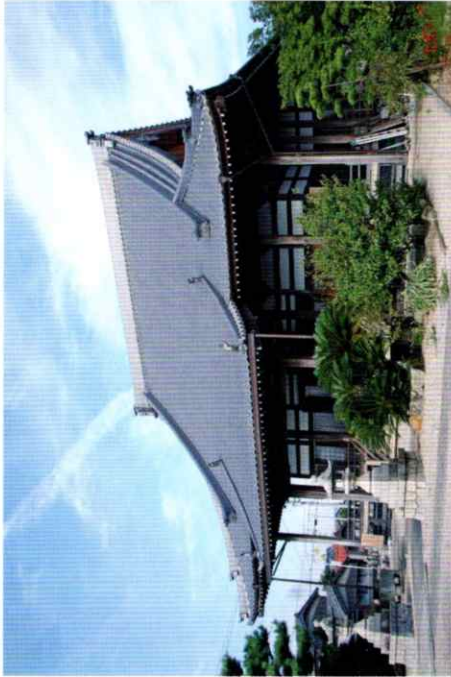
写真1 法行寺本堂

現在の法行寺本堂は、棟札により、文化8年（1811）に上棟されたことがわかっています。大工棟梁は、宮大工として有名な牛久保（現豊川市）の岡田五左衛門（8代目之昌）です。

今回の調査では、棟札からわかる両寺本堂の建立年代、寂靜寺本堂の部材の随所に見られる改造や増築の痕跡から、伝承通り寂靜寺本堂は、法行寺本堂を移築した建物である可能性が非常に高いと思われます。寂靜寺は創建から30年余りでこの本堂を移築していることからすると、創建当初は簡素な建物であったと考えられます。また、買い受けた約100年前の本堂をそのまま移築するのではなく、屋根を茅葺きから桧瓦葺きにしたり、角柱を丸柱に見えるように改造するなど、19世紀初頭の一般的な本堂の形に少しでも近づけようとしていることが窺えます。法行寺本堂と寂靜寺本堂は、それぞれの時代の典型的な本堂であり、さらに一寺院の本堂が、場所は違っても残されている極めて貴重な建造物です。

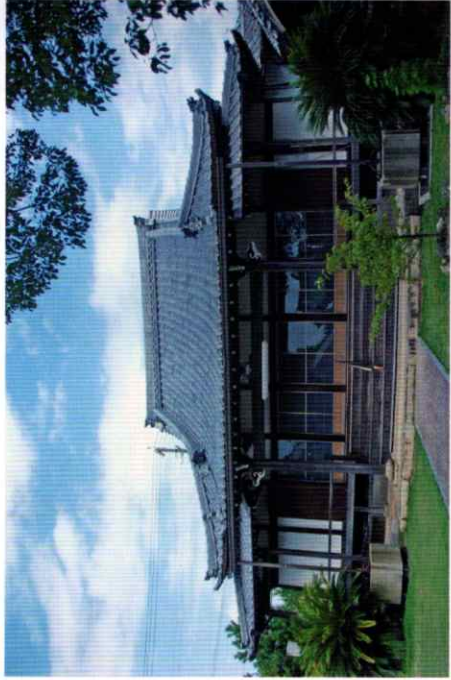
写真2 寂靜寺本堂

寂靜寺境内には、由来を記した石碑（写真4）が昭和53年（1978）に建てられており、「（前略）文化五年十二月桜井村ノ法行寺ノ本堂ヲ金二十七両ニテ買ヒ受ケ此ノ地に建立トノコト是ガ今ノ本堂カト思ハレル（後略）」と記されています。残念ながらこの言い伝えを裏付ける記録類は残っていないため確証はありませんが、寂靜寺に残る棟札には文化6年（1809）に御堂再建とあることから、法行寺本堂の棟札との年代の矛盾はありません。

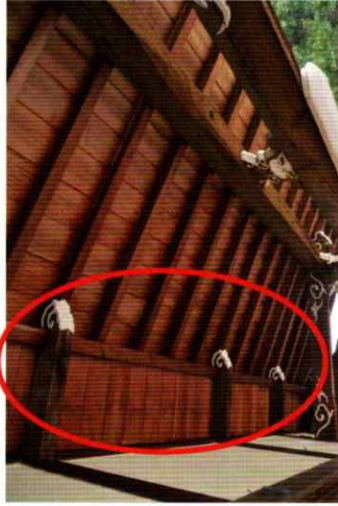
写真5 軒裏の構造（寂靜寺本堂）

柱や梁からでている上部を支える横木のことをいいます。

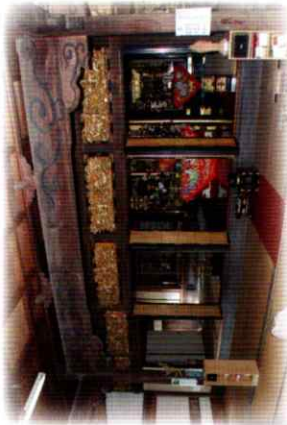
内陣

本堂の建立年代については定かではありませんが、内陣廻りの部材から江戸時代中期頃（17世紀後半・元禄年間（1688～1703））に建立されたとみられます。また、江戸時代後期（18世紀後半頃）の様式を表す部材も多く使用されていることから、この頃に大きな改造が加えられたようです。この本堂は、真宗本堂の初期にみられる一直線仏壇を採用しており、市内では本證寺本堂（寛文3年（1663）頃）に次いで古い真宗本堂です。

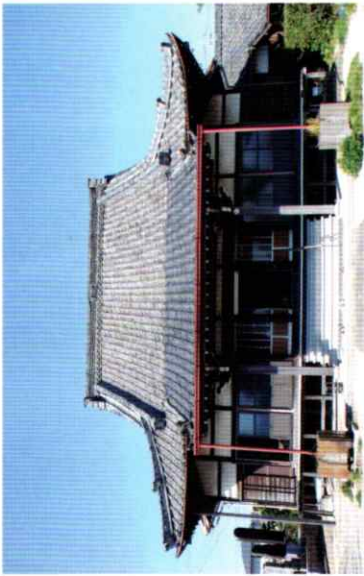
本堂

構造様式：入母屋造、棧瓦葺、平入

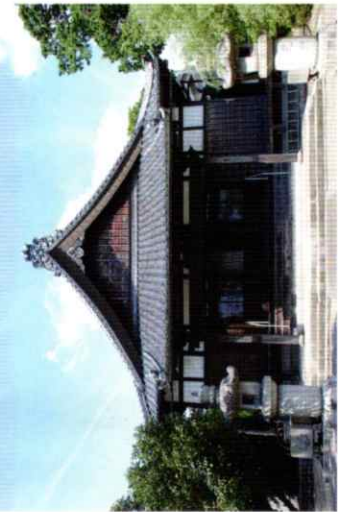
本堂

西蓮寺は山号を西光明山といい、真宗高田派の寺院です。天明元年（1781）第二十世自勝の代に八間四面の大型本堂を10年がかりで再建しましたが、昭和20年（1945）の三河地震で倒壊してしまいました。この本堂については、安永8年（1779）の御堂図面などの資料が、牛久保（現豊川市）の宮大工岡田家に残るため、7代目岡田五左衛門の作である可能性が高いです。現在の本堂は、昭和25年（1950）に旧本堂の部材も使いながら再建されたものです。入母屋造、棧瓦葺き、妻入で、斗拱や虹梁、派手な彫刻もほとんどなく、本格的な伽藍復興に先立ち、仮本堂として再建されたことを窺わせます。境内には天保10年（1839）建立とされる山門と、都築弥厚の自邸にあったものを移築した茶室が残されています。

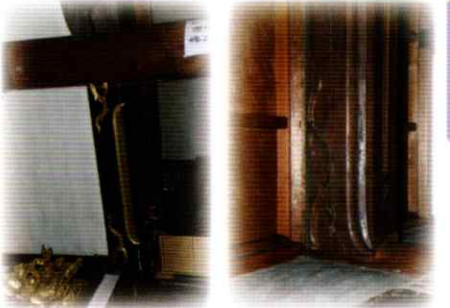
旧本堂虹梁

本龍寺は山号を泉流山といい、真宗大谷派の寺院です。慶長11年（1606）に二休が道場主になると、六間四面の本堂を新築したと伝わります。本堂は明治35年（1902）に火災により焼失し、その後九間四面の巨大な本堂が再建されましたが、これも昭和20年（1945）の三河地震で倒壊してしまいました。現在の本堂は、昭和23年（1948）に再建されました。西蓮寺と同じく、入母屋造、棧瓦葺き、妻入の本堂で、仮本堂として再建された中型の本堂です。旧本堂の部材が多く再利用されており、各所に巨堂であった頃の名残が見られます。

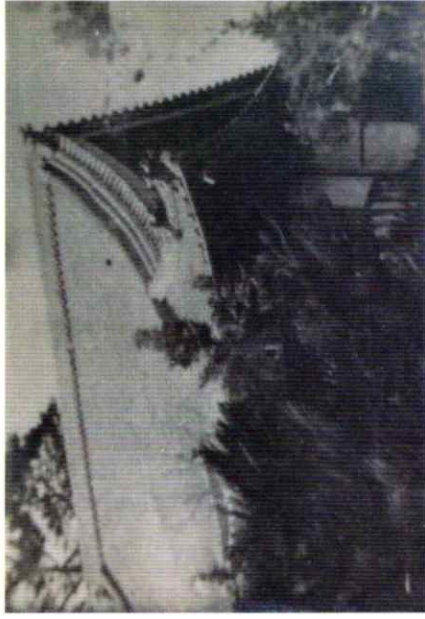
倒壊前の旧本堂

旧本堂は文化6年（1809）に建立され、昭和20年（1945）の三河地震で倒壊しました。檀家の人たちはその再建を悲願とし、武徳殿を城泉寺に移築しました。旧本堂の部材は装飾材として現在の本堂の一部に再利用されており、江戸後期の真宗本堂の様式もみることができます。昭和初期の近代和風建築であり、武道場建築としても貴重です。

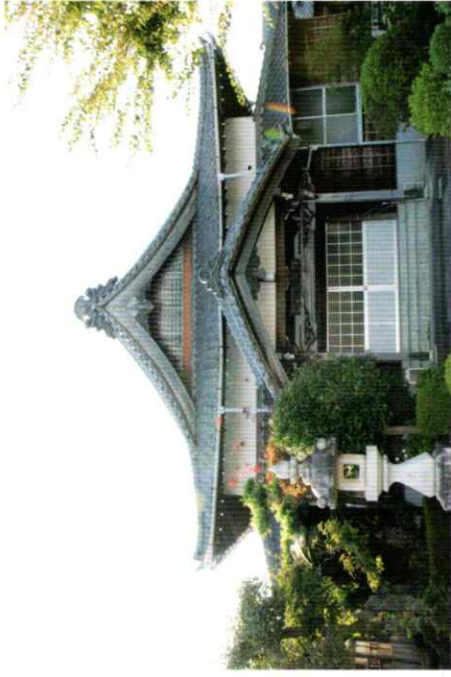
本堂

城泉寺は、山号を開光山といい、寺伝によると、貞享2年（1685）の創建と伝わります。現在の本堂は、昭和5年（1930）に安城警察武道館として建設された建物で、警察署の武道場としてだけでなく、市民の柔剣道の練習の場として広く利用されてきた「武徳殿」と呼ばれる建物です。

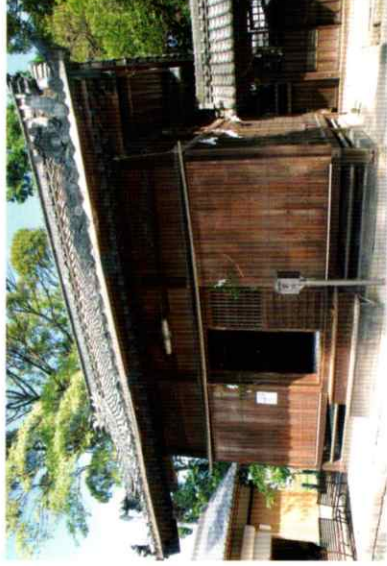
拝殿

拝殿は、棟札と瓦銘によって天保15年（1844）の建立であることが明らかとなり、棟梁は榎本清兵衛昭友という知多郡横松村（現阿久比町）の大工ということが分かります。

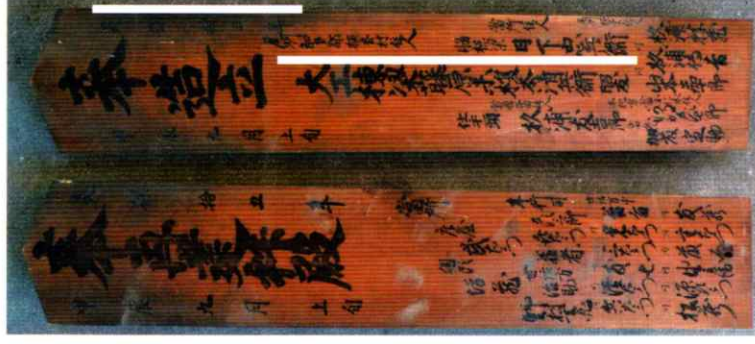
本殿

本殿は、棟札により、明治42年（1909）に建立され、大工棟梁は増田為三郎・野村伊助・幾次郎であることが確認できます。市内の寺院には知多の宮大工名が18世紀までのものに多くみられますが、19世紀になると次第に地元の大工名が多くみられるようになり、社寺建築の造営に関わる大工にも変化が見られます。

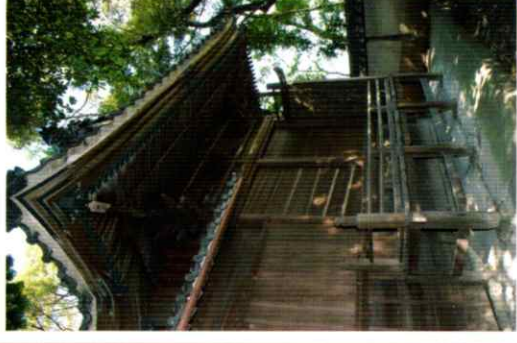
覆殿

覆殿は、棟札によって明治12年（1879）の建立であることや、造立に携わった大工棟梁は、篠目村の野村伊助・善六・仙吉で、大工後見は、知多郡横松村の関太吉であることがわかります。覆殿内部には、小型の本堂を安置し、拝殿脇には棟門も設けられ、これらの建物も細部まで入念に造られています。
