資料編

構成要素調査票

桜井古墳群保存管理計画書

平成 27 年 3 月

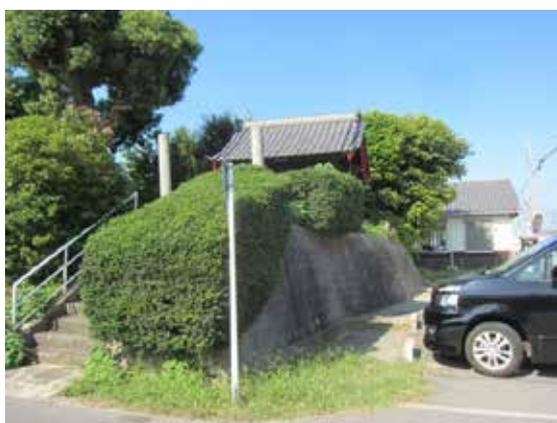
番号	2	名称	<small>あいぜん</small> 愛染古墳
遺跡の概要	古墳の墳形	円墳	
	築造時期	横穴式石室でないとするれば、古墳時代前半期の古墳であると考えられる。詳細は不明。	
	古墳の規模	現在は南北 24 m、東西 15 m、高さ 2 m である。墳頂部はかなり削られている。直径約 24 m、高さ 6 m ほどの円墳と想定される。	
	埋葬施設	不明	
	出土遺物	不明。岩瀬和市氏が書いた由緒書きによると、濃尾地震（明治 24 年）の際、墳頂部にあった堂が全壊したため、墳丘を 4 m ほど掘り再建した。その際に大刀、刀剣類が出土したが、それは現本堂下に埋納したと伝わる。	
	指定状況	未指定	
自然環境	立地	碧海台地の東端から 300 m 以上奥まった位置にあるが、北から入り込む開析谷の最奥部にあたると思われる。周囲の標高は約 13 m である。墳頂部に愛染明王堂が建てられている。	
	動植物	墳丘上に樹木、植栽	
	景観	市街地景観が広がる。	
社会環境	土地利用	明王堂境内地で南側に道路を介して薬師堂が建つ。東側は駐車場を介して県道安城桜井線が通っている。西側と北側が工場敷地となっている。	
	土地所有	墳丘は民地、薬師堂は民地と市有地	
	土地利用規制	市街化区域、第 1 種住居地域	
	接道状況	南側に道路が接している。	
	便益施設・保存施設	なし	
調整が必要な施設	明王堂（老朽化して鉄製支柱で支えられている）、参道、鳥居の柱、石段（手すり）、コンクリート擁壁		
その他	調査歴	平成 12 年（2000）墳丘測量調査	
	文献	「史跡二子古墳 範囲確認調査報告書」2007、安城市教育委員会 「桜井古墳群概要報告」2014、安城市教育委員会

墳丘を南東よりのぞむ

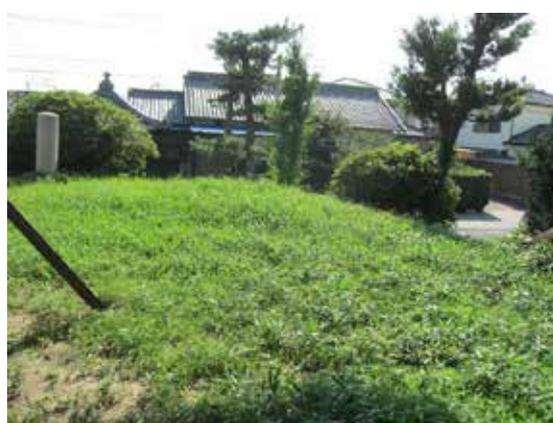
墳丘と周辺の宅地

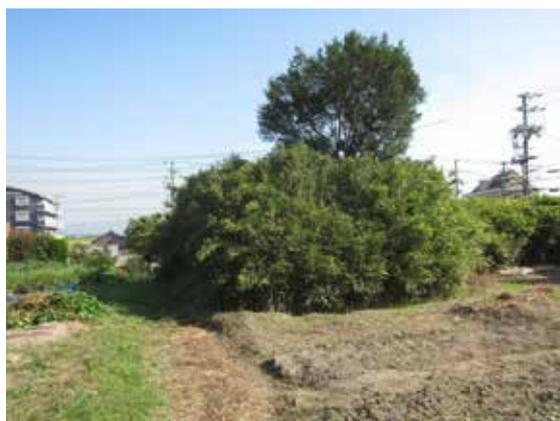
番号	4	名称	<small>ひがしかわ</small> 東川古墳
遺跡の概要	古墳の墳形	不明	
	築造時期	不明	
	古墳の規模	現状では南北約9 m、東西11.5 mの長方形で、高さおよそ0.9 mである。上部は平坦で、北側の台地とほぼ同じ高さとなっている。	
	埋葬施設	不明	
	出土遺物	不明	
	指定状況	未指定	
自然環境	立地	碧海台地の東縁、舌状台地の南側に位置する。周囲の最高所は標高13 m前後で、古墳は一段低いところに、南に向かって突き出すように残っている。	
	動植物	墳丘上に樹木。	
	景観	農地と宅地が混在する集落景観である。	
社会環境	土地利用	草地、周辺は農地。	
	土地所有	民地	
	土地利用規制	市街化調整区域	
	接道状況	北側に未舗装の細い道が通っている。	
	便益施設・保存施設	なし	
	調整が必要な施設	北側の道路	
その他	調査歴	なし	
	文献	「史跡二子古墳 範囲確認調査報告書」2007、安城市教育委員会 「桜井古墳群概要報告」2014、安城市教育委員会

西側からの全景

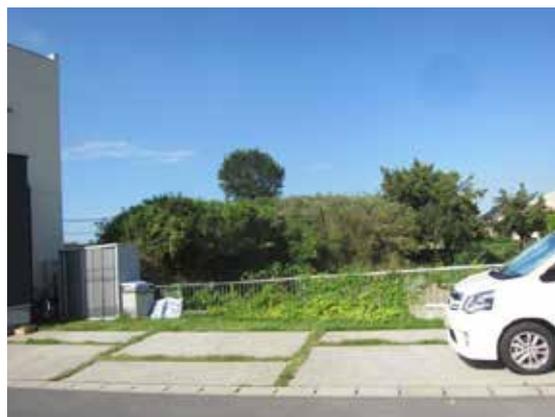
南側からの全景、墳丘が削られている

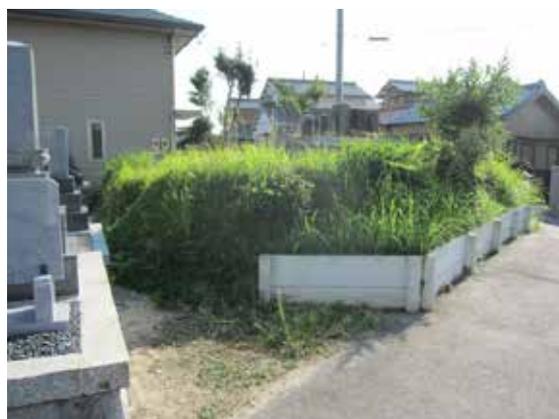
番号	5	名称	<small>いなきたわけ</small> 印内北分1・2号古墳
遺跡の概要	古墳の墳形	不明、2号古墳は滅失か。	
	築造時期	1号古墳は、横穴式石室であるなら古墳時代後半期の古墳であるが、確証はない。	
	古墳の規模	1号古墳は現状では南北約10m、東西約10m、高さ1.7mの古墳とされる。墳頂部は広い平坦面で中央部が0.5mほど窪む。	
	埋葬施設	1号古墳の墳頂部中央に花崗岩が1枚露出していたとされ、現状でも花崗岩数点がみられる。また、墳頂部の窪みから横穴式石室の存在が想定されるが、詳細は不明である。	
	出土遺物	1号古墳が明治初年に盗掘され、刀剣・玉類が出土したことが伝わる。所在は不明	
	指定状況	未指定	
自然環境	立地	碧海台地の東縁、堀内川の形成した開析谷に面した台地上にある。二子古墳から北西に約80m離れている。台地上の標高は11～12m、直下の水田との比高差は約2mである。	
	動植物	—	
	景観	宅地と農地が混在する集落景観である。新幹線がよく見える。	
社会環境	土地利用	1号古墳は墓地、草地となっており、周辺は宅地と農地が広がる。	
	土地所有	民地	
	土地利用規制	市街化区域、第1種住居地域	
	接道状況	1号古墳は墓地の敷地が西側、南側に接道している。	
	便益施設・保存施設	なし	
その他	調整が必要な施設	墓地	
	調査歴	平成22年(2010)に1号古墳南側で個人住宅建設に伴う確認調査	
文献	「史跡二子古墳 範囲確認調査報告書」2007、安城市教育委員会 「桜井古墳群概要報告」2014、安城市教育委員会 「資料編 桜井町の古墳」1959、桜井町文化財保護委員会

上部に墓石が並ぶ第1号古墳

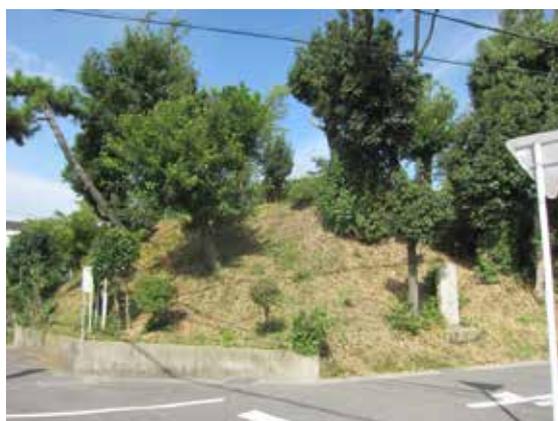
番号 7	名称 <small>へっかいざん</small> 碧海山古墳	
遺跡の概要	古墳の墳形	円墳か
	築造時期	不明
	古墳の規模	現状では直径 24 m、高さ約 4.5 mの円墳と想定される。墳頂部は 6 × 10 mほどの平坦面になっており、かつて碧海明神の社殿が存在した痕跡と想定される。四方を道路と宅地に切り取られている。北側斜面が墳頂近くから削られている。
	埋葬施設	横穴式石室ではない可能性があるが、詳細は不明
	出土遺物	不明
	指定状況	昭和 40 年（1965）、市指定史跡
自然環境	立地	碧海台地を開削する堀内川の右岸の台地上に立地する。付近の標高は 11 mである。西 140 mに堀内貝塚、同じく 200 mに堀内古墳、東 300 mに比蘇山古墳、北東 350 mは二子古墳がある。
	動植物	墳丘上に竹林とマツ、クヌギ、ツバキ、カシ
	景観	墳丘上から宅地景観が広がる。
社会環境	土地利用	周囲を宅地に囲まれている。西側は県道の広い歩道となっている。
	土地所有	民地
	土地利用規制	市街化区域、第 1 種住居地域
	接道状況	西側が県道安城桜井線、南側と北側が道路に接している。
	便益施設・保存施設	標柱、境界標 1 箇所、古墳の説明看板
	調整が必要な施設	北東隅に登り口の階段。道路際に蓋付き側溝。県道側に低いコンクリート擁壁。隣地車庫が古墳に食い込むように設置されている。
その他	調査歴	平成 12 年（2000）墳丘測量調査
	文献	「史跡二子古墳 範囲確認調査報告書」2007、安城市教育委員会 「桜井古墳群概要報告」2014、安城市教育委員会

南側からの墳丘全景

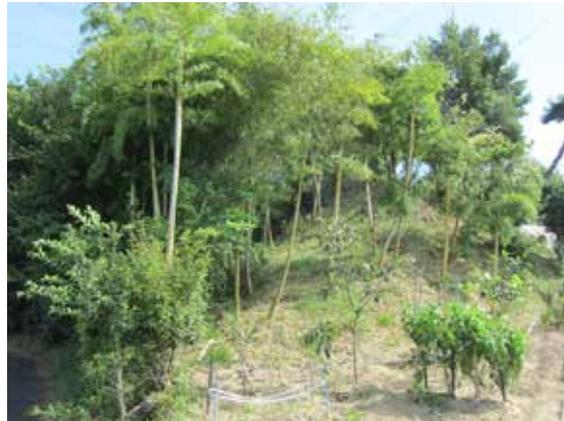
左側（北側）は墳丘が削られ凹んでいる

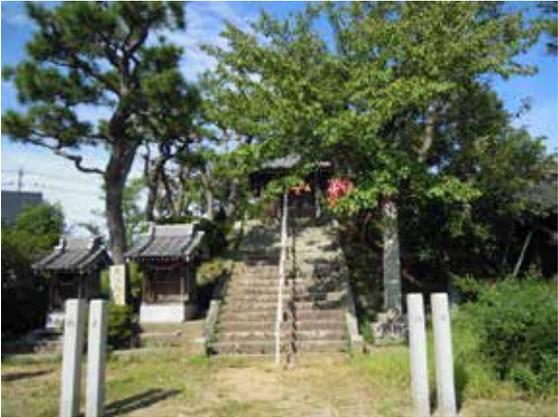
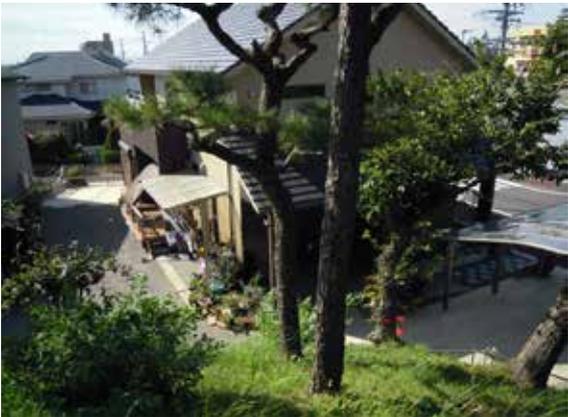
番号	8	名称	堀内古墳 ^{ほりうち}
遺跡の概要	古墳の墳形	円墳か	
	築造時期	不明	
	古墳の規模	現状では、南北 24 m、東西 21 m。発掘調査では直径 23 m の円墳に復元され、高さ 4.5 m ほどとなる。墳頂部は直径 12 m ほどの平坦地になっており、天神社造営のため大幅な改変を受けているようである。墳丘周囲には周溝の可能性のある溝がある。	
	埋葬施設	不明	
	出土遺物	不明	
	指定状況	昭和 40 年（1965）、市指定史跡	
自然環境	立地	碧海台地東縁から 500 m あまり中に入った地点にあり、堀内川の開析谷右岸の台地縁辺からも 100 m ほど離れている。堀内貝塚の立地する台地と本来は連続していたが、現在は間に切り通しの道路が作られている。古墳周辺の地山面の標高は 14 m 前後と考えられる。西 170 m にある碧海山古墳との間には、小さな開析谷が入っていたようである。	
	動植物	墳丘上にウメ、イチョウの植栽	
	景観	周囲に住宅地の景観が広がる。	
社会環境	土地利用	神社境内地となっており、周囲を宅地に囲まれている。	
	土地所有	民地。南側の集会場は堀内町町内会の所有地	
	土地利用規制	市街化区域、第 1 種住居地域	
	接道状況	境内地南側が集落内の狭い道路に接している。	
	便益施設・保存施設	標柱（天満山古墳）、古墳の説明看板。敷地南側に集会場、駐車場、児童遊園地がある。	
その他	調査歴	平成 12 年（2000）墳丘測量調査。平成 17 年（2005）古墳西側宅地で工事立会い調査。平成 22～24 年（2010～2012）市道桜井赤松線道路拡幅工事等に関わる発掘調査及び墳丘確認調査	
	文献	「史跡二子古墳 範囲確認調査報告書」2007、安城市教育委員会「桜井古墳群概要報告」2014、安城市教育委員会

南側からの墳丘全景	墳丘上から周囲の宅地をのぞむ

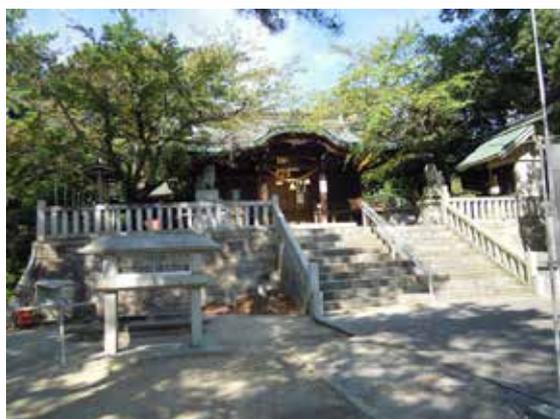
番号	9	名称	ひそやま 比蘇山古墳
遺跡の概要	古墳の墳形	前方後円（方）墳か。『資料編 桜井町の古墳』では桜井神社本殿に後円部、拝殿に前方部があったと伝わる。その中で古老の話として、本殿改築時に後円部を平坦にしたことを伝える。	
	築造時期	不明	
	古墳の規模	二子古墳と同等の全長 60 mほどとする見解に従う。	
	埋葬施設	不明。平成 11 年（1999）の本殿を囲う塀の拡張工事で、西側から拳大の川原石 100 個以上が見られた。礫床等の主体部が破壊され埋められた可能性が考えられる。	
	出土遺物	不明	
	指定状況	古墳は無指定。墳丘上の桜井神社本殿は市指定建造物、桜井神社は市指定史跡。	
自然環境	立地	桜井神社本殿は、碧海台地東縁の小高い地点にあり、西は北から開析谷が入り込んで、北に向かって突出した小さな舌状台地の最高所となっている。本殿基礎部分で標高約 17.5 m。西の開析谷内には水が湧いており、桜井弁財天社が祀られている。	
	動植物	墳丘上にツバキ、シイ、ムクノキ、ヤブニッケイ	
	景観	桜井神社東側に鹿乗川流域の田園景観が広がるが、一部で住宅が建設されつつある。西側は市街地景観が広がる。	
社会環境	土地利用	神社境内地となっており、東側が農地、西側は宅地である。	
	土地所有	桜井神社	
	土地利用規制	市街化区域、第 1 種住居地域	
	接道状況	神社の南側正面入口、ほか市道への進入路が数箇所ある。	
	便益施設・保存施設	神社の指定文化財の説明板はあるが、古墳については記載なし。境内地内にトイレ、駐車スペースがある。	
	調整が必要な施設	桜井神社本殿、拝殿、社務所、石段	
その他	調査歴	平成 11 年（1999）墳丘測量調査	
	文献	「史跡二子古墳 範囲確認調査報告書」2007、安城市教育委員会 「桜井古墳群概要報告」2014、安城市教育委員会 「資料編 桜井町の古墳」1958、桜井町文化財保護委員会

墳丘上の桜井神社

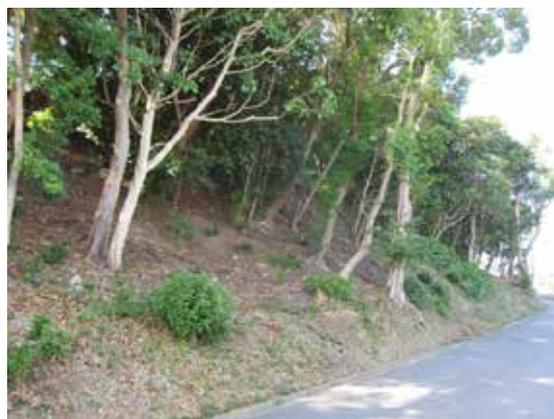
東側道路から墳丘方向を見上げる

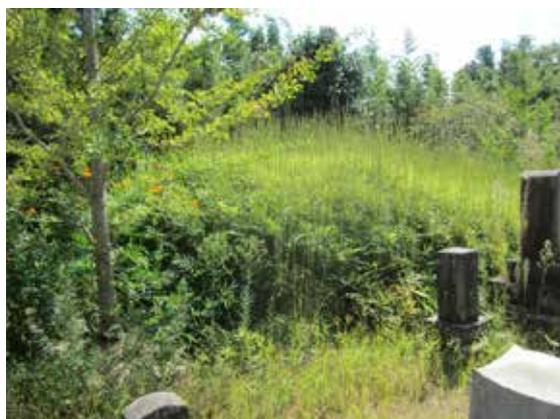
番号	10	名称	<small>やまぶしづか</small> 山伏塚古墳
遺跡の概要	古墳の墳形	円墳か	
	築造時期	不明	
	古墳の規模	現在の墳丘は径7～8m前後、高さ1.3mである。聞き取り調査等による地形復元から直径18m、高さ3mほどの円墳と想定されるが、古墳である確証はない。	
	埋葬施設	不明	
	出土遺物	不明	
	指定状況	古墳としては未指定。山伏塚と呼ばれる塚と、その北側の墓地及び宝篋印塔・五輪塔類、近世から近代にかけての野田家の墓塔全体が「山伏塚及び野田家墓碑」として2003年に市史跡指定。	
自然環境	立地	碧海台地の東縁、比蘇山古墳の西側に入り込む小さな開析谷に面した位置にある。周囲の標高は12m前後である。	
	動植物	墳丘上に少量の樹木	
	景観	宅地と農地が混在する景観である。東側の解析谷の向こうに桜井神社の緑が見える。	
社会環境	土地利用	墓地。南側は農地、東側は樹林地	
	土地所有	民地	
	土地利用規制	市街化区域、第1種住居地域、南側農地は生産緑地	
	接道状況	北西側からの狭い進入路がある。接道していない。	
	便益施設・保存施設	市指定史跡の看板	
	調整が必要な施設	宝篋印塔・五輪塔類、近世から近代にかけての野田家の墓塔、古墳への進入路	
その他	調査歴	平成14年（2002）墳丘測量調査	
	文献	「史跡二子古墳 範囲確認調査報告書」2007、安城市教育委員会 「桜井古墳群概要報告」2014、安城市教育委員会

山伏塚を墓所側から望む

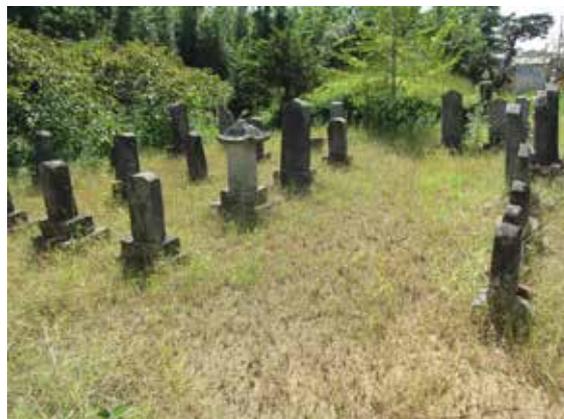
墓地の背後に塚がみえる

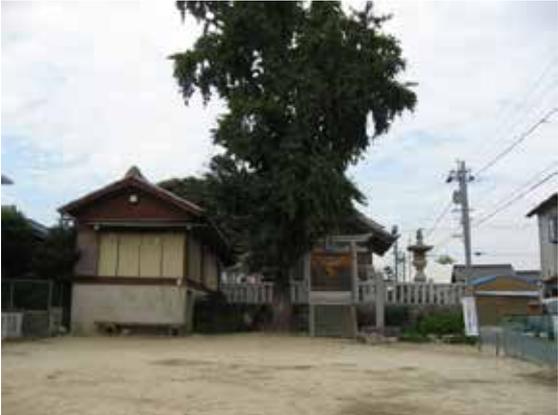
番号 11	名称 もも塚古墳 ^{つか}	
遺跡の概要	古墳の墳形	円墳か
	築造時期	不明
	古墳の規模	現状は約 20 m四方の石垣に囲まれ、規模や墳形は不明である。
	埋葬施設	不明
	出土遺物	不明
	指定状況	未指定
自然環境	立地	碧海台地の東縁から 450 mほど奥まった位置にある。古墳の南側に西町支川の作る開析谷が細長く入り込んでおり、中狭間遺跡と亀塚遺跡との間で沖積低地に開いている。谷内の標高は 10 ～ 11 m、古墳周辺は 13.9 mで、比高差が 3 m以上ある。
	動植物	墳丘の南裾にイチョウの大径木（保護樹木の看板あり）
	景観	市街地景観が広がる。
社会環境	土地利用	境内地。社務所が墳丘に接して建っている。周辺は宅地。
	土地所有	民地
	土地利用規制	市街化区域、第 1 種住居地域
	接道状況	境内地の南側、北側、東側が接道している。
	便益施設・保存施設	歴史の散歩道看板
	調整が必要な施設	墳頂の八幡社、社務所、石段、石碑、燈籠。墳丘周囲の石垣、玉垣。
その他	調査歴	平成 16 年（2004）道路を挟んで北側で試掘調査
	文献	「史跡二子古墳 範囲確認調査報告書」2007、安城市教育委員会 「桜井古墳群概要報告」2014、安城市教育委員会

南側からの全景

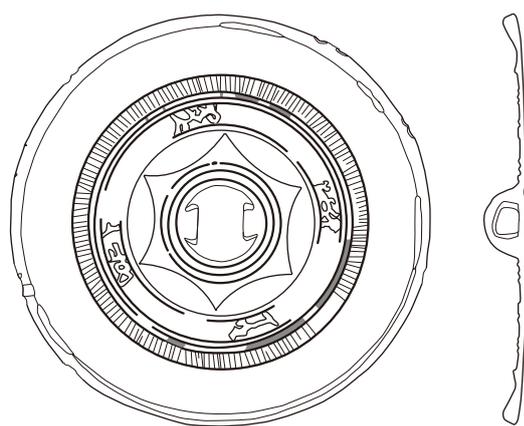
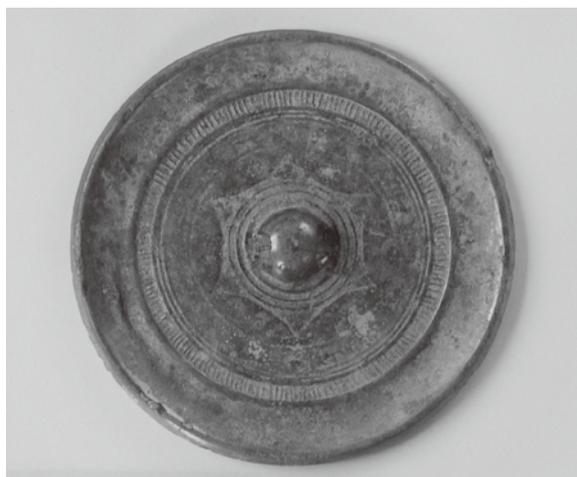
番号 14	名称 ^{やつか} 八ッ塚古墳	
遺跡の概要	古墳の墳形	円墳とされるが、既に滅失しており詳細は不明。
	築造時期	古墳時代前期後葉から中期前葉（4世紀後葉から5世紀初頭）
	古墳の規模	不明
	埋葬施設	石室を持つとの伝聞がある。
	出土遺物	倣製内行花文鏡1面（市指定文化財）。刀剣類、土器片が出土したと伝わるが、所在は不明。
	指定状況	—
自然環境	立地	碧海台地東方の沖積低地内に所在した。昭和30年代の土地改良工事により滅失。
	動植物	—
	景観	水田景観が広がる。
社会環境	土地利用	水田
	土地所有	民地
	土地利用規制	市街化調整区域、農用地区域
	接道状況	—
	便益施設・保存施設	なし
	調整が必要な施設	—
その他	調査歴	なし
	文献	「史跡二子古墳 範囲確認調査報告書」2007、安城市教育委員会 「桜井古墳群概要報告」2014、安城市教育委員会

八ッ塚古墳出土鏡

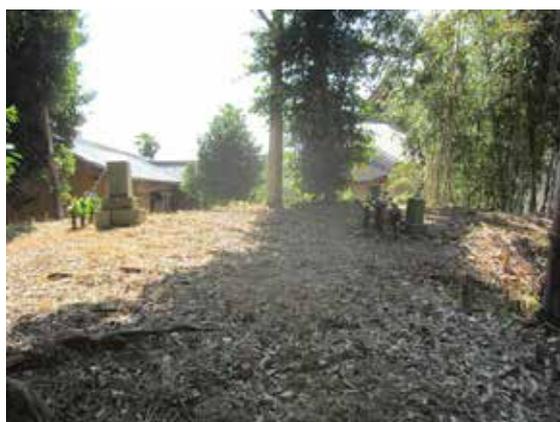
番号 16	名称 <small>おうづか</small> 王塚古墳	
遺跡の概要	古墳の墳形	円墳か
	築造時期	不明
	古墳の規模	現状は南北約 14 m、東西約 22 m、高さ 2.5 m ほどである。古墳周囲はかなり削られている。
	埋葬施設	不明
	出土遺物	不明
	指定状況	未指定
自然環境	立地	碧海台地の東縁から少し奥に入った位置にある。姫小川古墳との間に小さな谷が入り込み、その谷奥に立地している。付近の標高は 12 m 前後である。
	動植物	墳丘上に竹木
	景観	宅地と農地が混在する景観である。
社会環境	土地利用	墓地。周囲は宅地となっている。
	土地所有	民地
	土地利用規制	市街化区域、第 1 種中高層住居専用地域
	接道状況	北側に道路が接する。
	便益施設・保存施設	なし
	調整が必要な施設	階段、コンクリート擁壁、墳丘上に近世の墓石
その他	調査歴	平成 13 年（2001）隣地の住宅建設に伴う確認調査及び墳丘測量調査
	文献	「史跡二子古墳 範囲確認調査報告書」2007、安城市教育委員会 「桜井古墳群概要報告」2014、安城市教育委員会

墳頂が削られ墓が設けられている

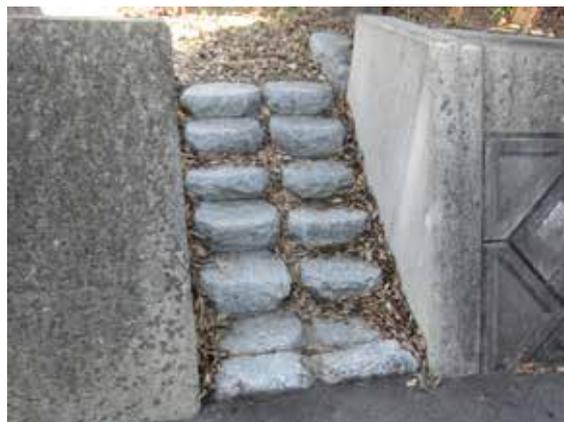
登り口の石段とコンクリート擁壁

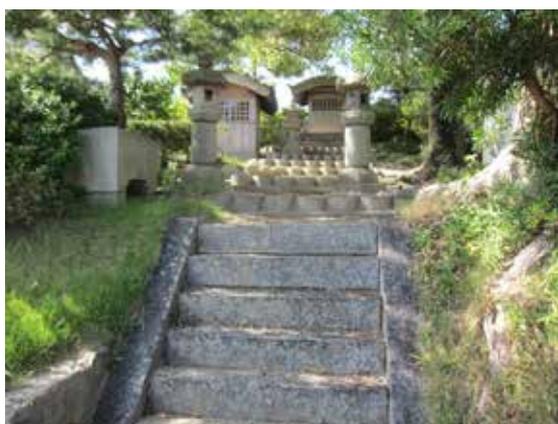
番号 17	名称 ^{かみ} 加美古墳	
遺跡の概要	古墳の墳形	円墳か。
	築造時期	不明
	古墳の規模	不明
	埋葬施設	不明
	出土遺物	不明
	指定状況	未指定
自然環境	立地	姫小川古墳から台地縁辺に沿って南に約 600 m、加美地蔵尊の祀られている祠の小高いところとされる。東側は段丘崖が比較的に残っており、現在の水田との比高差は 2 m 以上ある。
	動植物	墳丘上に植栽
	景観	三方を集落に囲まれているが、南側に向かって鹿乗川と田園の景観が開ける。
社会環境	土地利用	加美地蔵尊、墓地。周囲は宅地で南側は農地である。
	土地所有	墓地は円光寺、その他の部分は民地
	土地利用規制	市街化区域、第 1 種中高層住居専用地域。南側農地は生産緑地。
	接道状況	東側に道路が接する。南側に狭い道が通じる。
	便益施設・保存施設	なし
	調整が必要な施設	最も高い部分に地蔵堂があり、その周囲が一辺 7～8 m の石垣で囲まれている。石燈籠、石段が設置され、周囲が植栽されている。
その他	調査歴	平成 23 年（2011）に南側の個人住宅建設に伴う試掘調査を実施
	文献	「史跡二子古墳 範囲確認調査報告書」2007、安城市教育委員会 「桜井古墳群概要報告」2014、安城市教育委員会

墳丘上の石段と祠

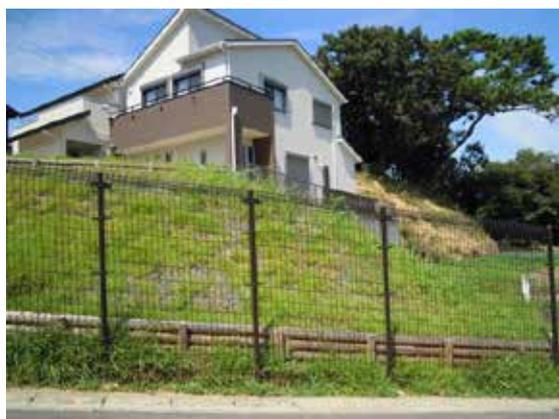
番号	20	名称	がけ 崖古墳
遺跡の概要	古墳の墳形	古墳ではない可能性が高い。	
	築造時期	不明	
	古墳の規模	不明	
	埋葬施設	不明	
	出土遺物	不明	
	指定状況	未指定	
自然環境	立地	姫塚古墳のすぐ南で、宅地と道路に削られ、墳丘と認識できない。	
	動植物	－	
	景観	宅地の中に農地が点在する景観が広がる。	
社会環境	土地利用	段丘の法面となっている。西が宅地、東が畑、南が道路である。	
	土地所有	市有地	
	土地利用規制	市街化区域、第1種住居地域	
	接道状況	南側に道路が接する。	
	便益施設・保存施設	フェンス	
	調整が必要な施設	隣地のコンクリート擁壁、南側の道路	
その他	調査歴	平成13年(2001)に墳丘測量調査、平成20年(2008)に墳丘範囲確認調査。平成22年(2010)に隣接地で個人住宅建設に伴う確認調査、平成24年(2012)に墳丘範囲確認調査を実施	
	文献	「史跡二子古墳 範囲確認調査報告書」2007、安城市教育委員会 「桜井古墳群概要報告」2014、安城市教育委員会

斜面が崖古墳、背後の樹木は姫塚古墳

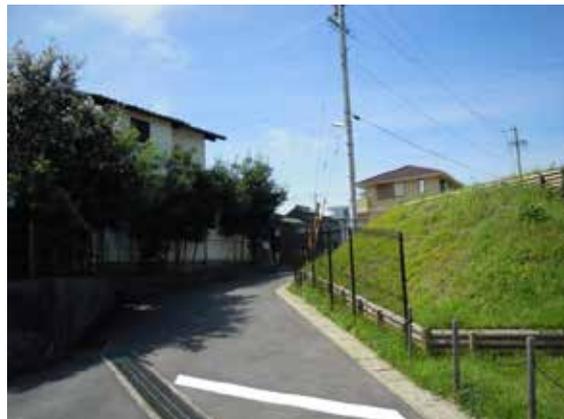
道路により削られている

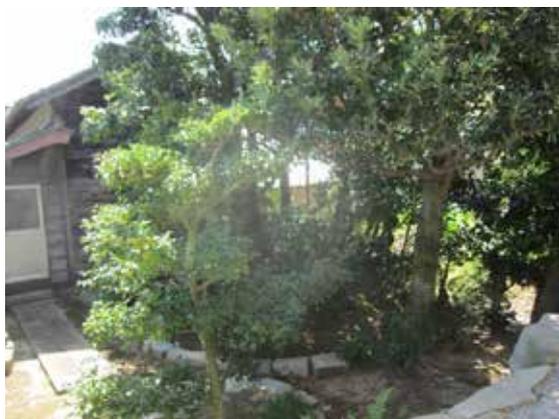
番号	21	名称	ひめこづか 姫古塚
遺跡の概要	古墳の墳形	古墳ではない可能性がある。	
	築造時期	不明	
	古墳の規模	不明	
	埋葬施設	不明	
	出土遺物	不明	
	指定状況	未指定	
自然環境	立地	誓願寺南側の宅地内にある。	
	動植物	—	
	景観	宅地と農地の集落景観が広がる。	
社会環境	土地利用	宅地	
	土地所有	私有地	
	土地利用規制	市街化区域、第1種住居地域。	
	接道状況	私有地につき、道路から直接出入りができない。	
	便益施設・保存施設	標柱	
	調整が必要な施設	宅地	
その他	調査歴	なし	
	文献	「桜井古墳群概要報告」2014、安城市教育委員会

庭の一角に塚が保存されている
