整理番号 縮尺 安城北部小学校校舎改修第2期及び保全主体工事 NO.
 年月日 A1 1/50 内壁クラック調査図(参考図) B-01
 A3 1/100 南校舎西 1階③天井伏図・展開図

整理番号	縮尺	安城北部小学校校舎改修第2期及び保全主体工事 内壁クラック調査図(参考図) 南校舎西 1階⑥⑩天井伏図・展開図	NO. B-02
年月日	A1 1/50		
	A3 1/100

安城北部小学校校舎改修第2期及び保全主体工事
 外壁クラック損傷図(2)(参考図)
 北棟・渡り廊下 東・西立面図

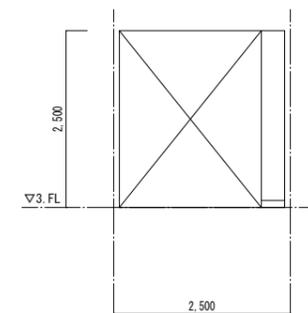
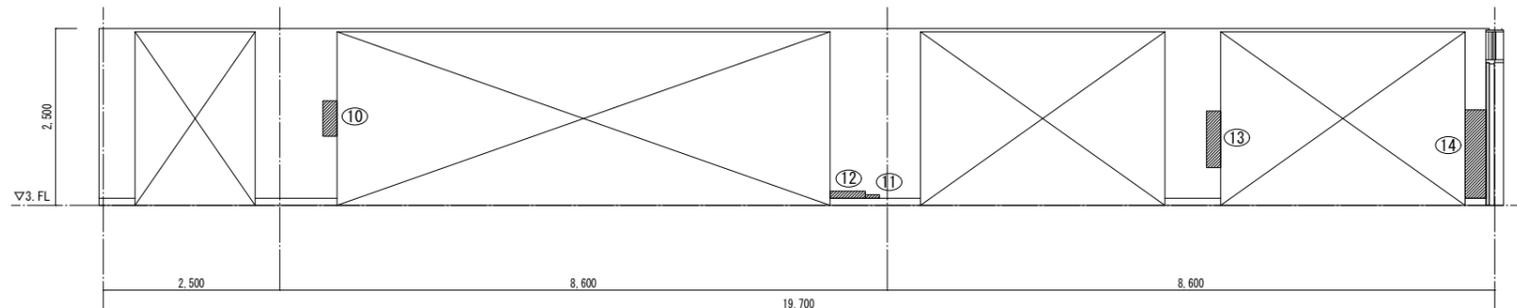
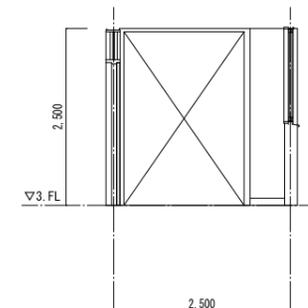
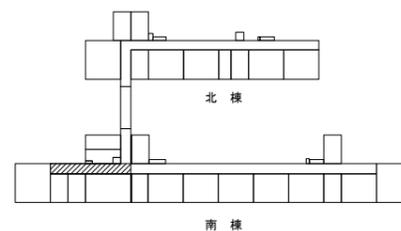
略図	記号	劣化項目	改修内容	廊下	
				調査数量	想定数量
—	①	ひびわれ (0.2mm未満かつエフロレッセンス)	処置なし	0 m	0 m
—	①	ひびわれ (0.2mm以上～1.0mm未満)	自動式修注球 杉樹脂注入工法 (0.2mm≤ひび割れ巾)	0 m	0 m
—	①	ひびわれ (1.0mm以上または鱗汁)	ウレタン樹脂充填工法 (1mm>ひび割れ巾)	0 m	0 m
■	①	モルタル浮き	アクリル樹脂系 杉樹脂注入工法	4.31 m ²	4.31 m ²
⊗	欠A-	欠損 (モルタル)	杉樹脂樹脂充填工法	0 m ²	0 m ²
⊗	欠C-	欠損 (躯体)	杉樹脂補修	0 m ²	0 m ²

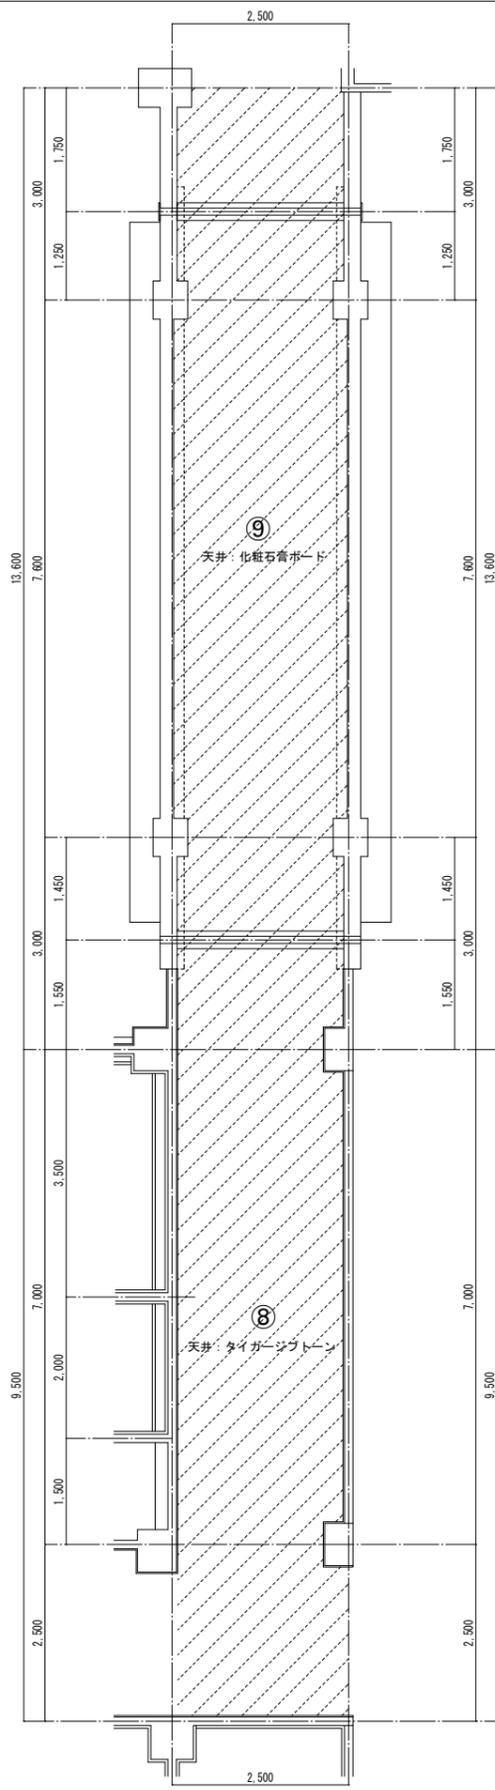
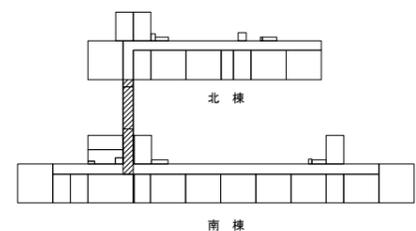
3階⑧⑨ 天井伏図 1/50

凡例		改修内容	***	
略図	記号		調査数量	想定数量
—	①	ひびわれ (0.2mm未満かつエフロレンス)	0 m	0 m
—	②	ひびわれ (0.2mm以上~1.0mm未満)	0 m	0 m
—	③	ひびわれ (1.0mm以上または錆)	0 m	0 m
■	④	モルタル浮き	18.5 m ²	18.5 m ²
⊗	欠A-	欠損 (モルタル)	0 m ²	0 m ²
⊗	欠C-	欠損 (躯体)	0 m ²	0 m ²

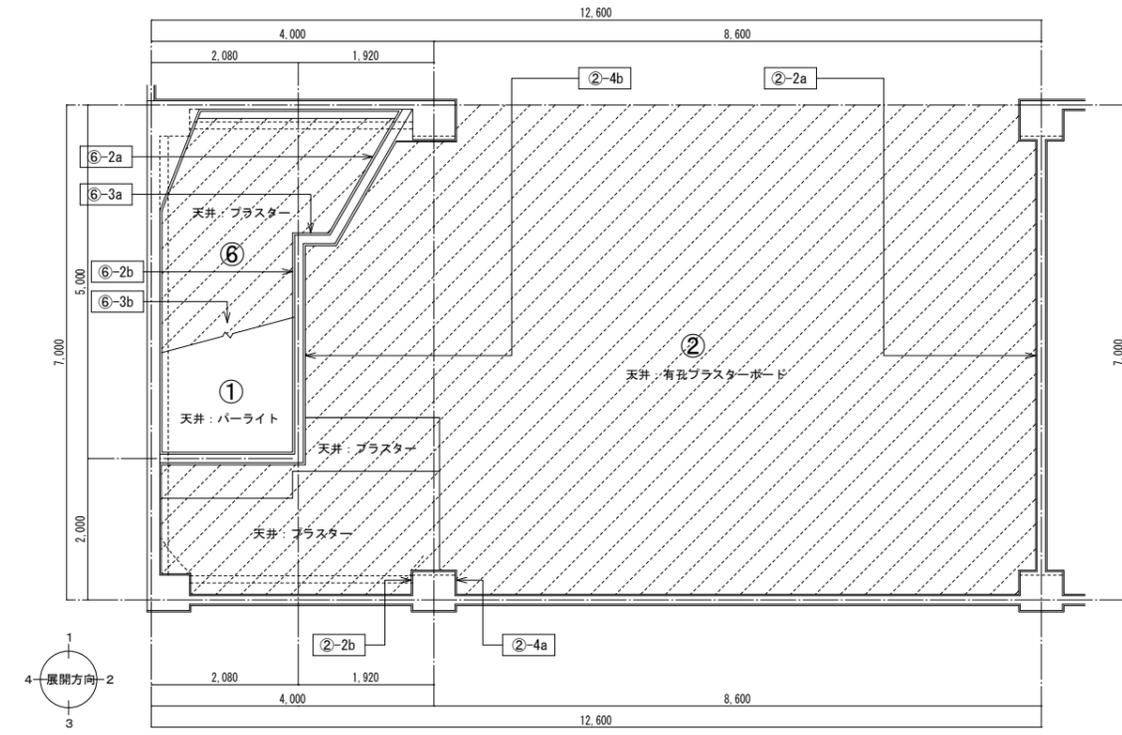
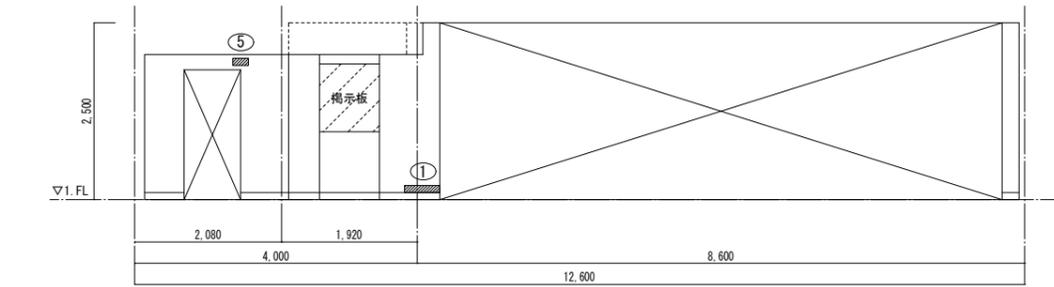
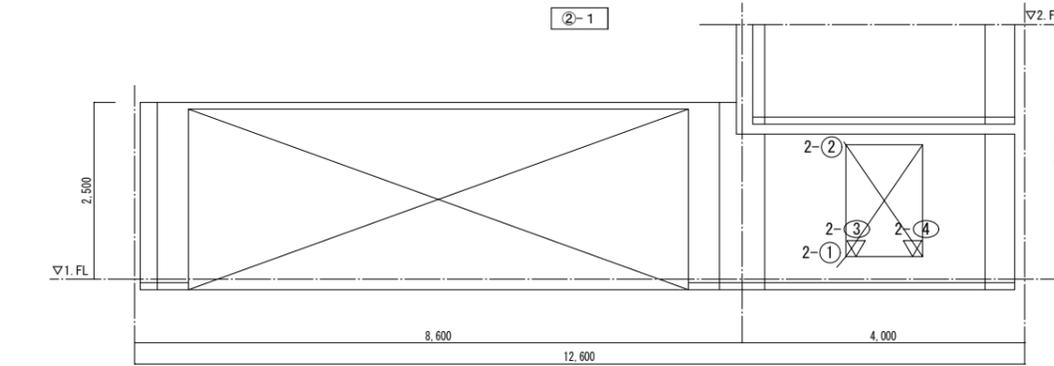
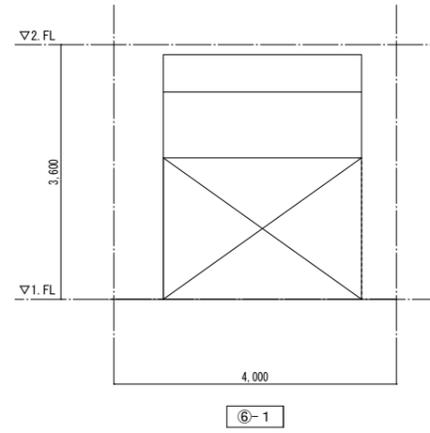
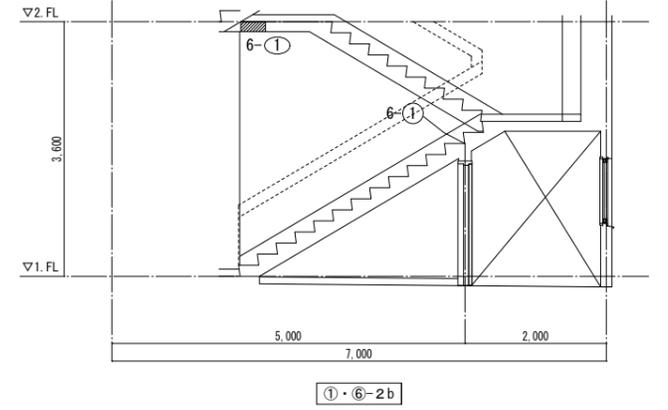
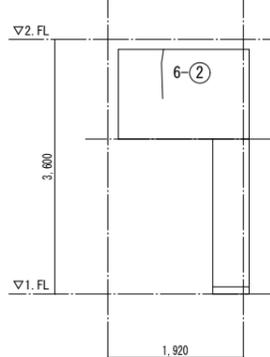
1階①②⑥ 天井伏図 1/50

略図	記号	凡例	劣化項目	改修内容	倉庫①、昇降口、階段室	
					調査数量	想定数量
—	①	ひびわれ (0.2mm未満かつエフロレッセンス)	処置なし		0 m	0 m
—	②	ひびわれ (0.2mm以上~1.0mm未満)	自動式低圧珪砂樹脂注入工法 (0.2mm≦ひび割れ巾)		1.65 m	1.65 m
—	③	ひびわれ (1.0mm以上または鱗汁)	ウレタン材充填工法 (1mm>ひび割れ巾)		0 m	0 m
■	④	モルタル浮き	アカベンコン®珪砂樹脂注入工法		6.01 m ²	6.01 m ²
⊠	欠A-	欠損 (モルタル)	珪砂樹脂充填工法		0 m ²	0 m ²
⊞	欠C-	欠損 (躯体)	珪砂補修		0 m ²	0 m ²

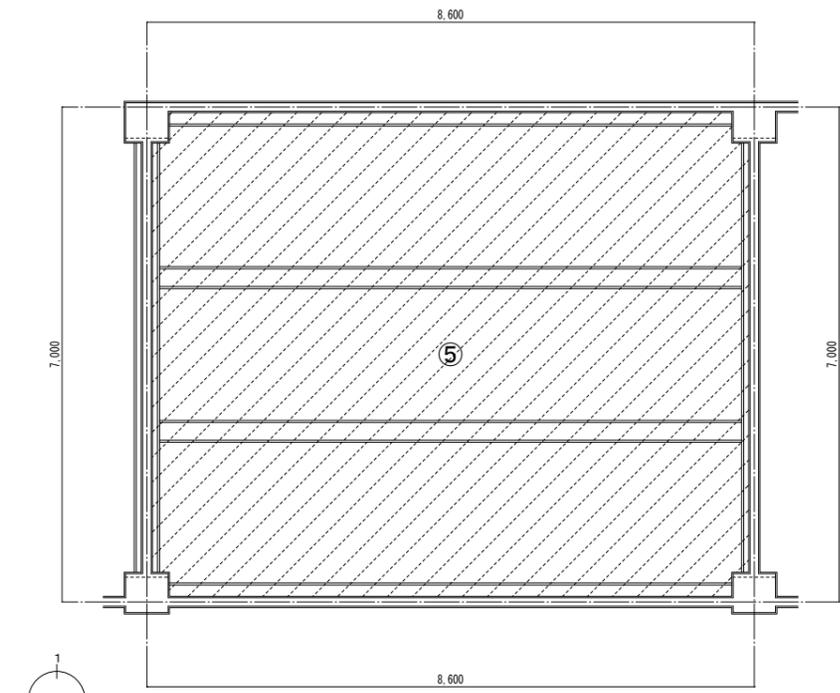
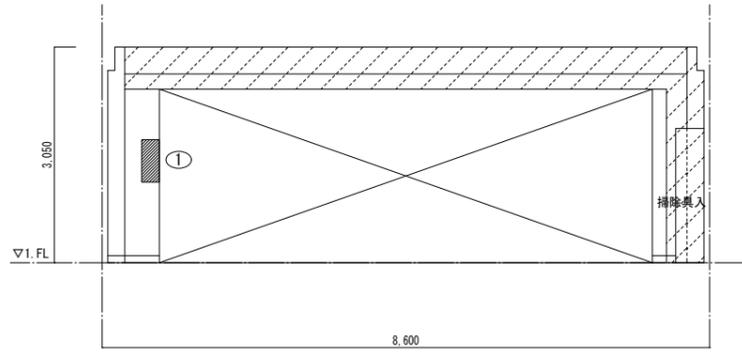
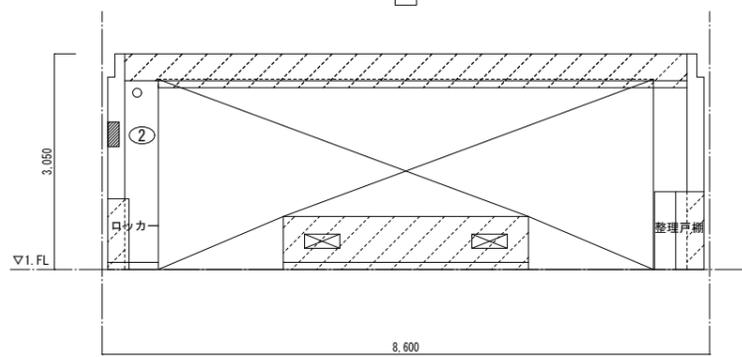
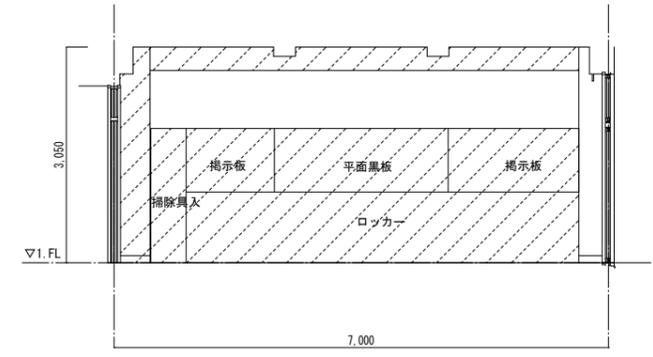
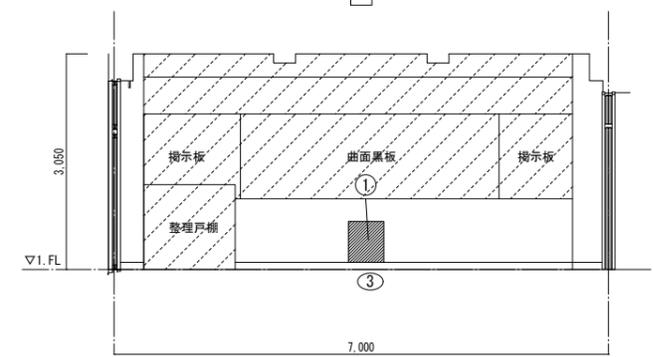
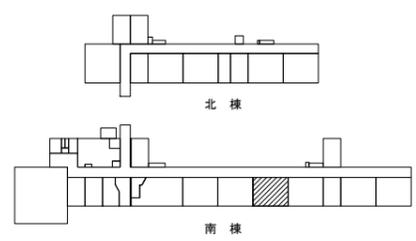
1階⑤ 天井伏図 1/50

略図	記号	凡例 劣化項目	改修内容	いずみ1	
				調査数量	想定数量
—	①	ひびわれ (0.2mm未満かつエフロレシンス)	措置なし	0 m	0 m
—	②	ひびわれ (0.2mm以上~1.0mm未満)	自動式底圧球・杉樹脂注入工法 (0.2mm<ひび割れ巾)	0.58 m	0.58 m
—	③	ひびわれ (1.0mm以上または錆汁)	Uボルト埋め込み工法 (1mm>ひび割れ巾)	0 m	0 m
■	④	モルタル浮き	フロンビニール球・杉樹脂注入工法	0.5 m ²	0.5 m ²
⊗	欠A-	欠損 (モルタル)	球・杉樹脂埋め込み工法	0 m ²	0 m ²
⊗	欠C-	欠損 (躯体)	球・杉樹脂埋め込み工法	0 m ²	0 m ²

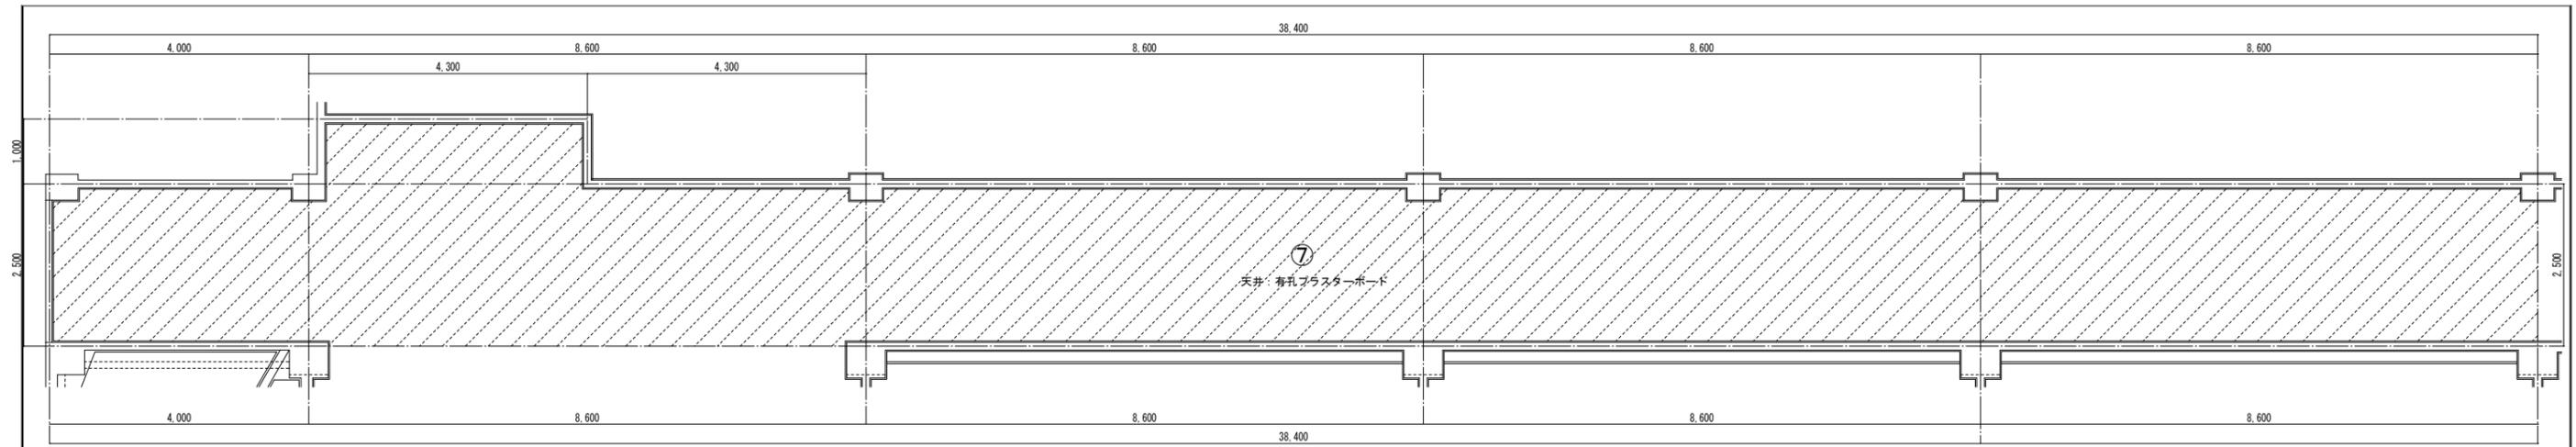
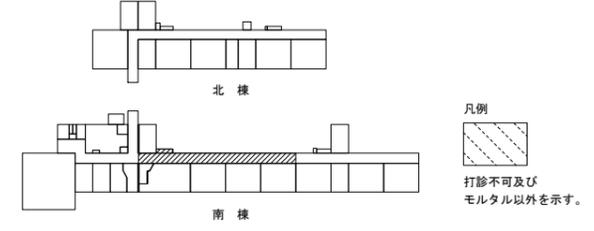
1階⑦ 天井伏図 1/50

略図	記号	凡例	劣化項目	改修内容	廊下	
					調査数量	想定数量
—	①	ひびわれ (0.2mm未満かつエフロッセンス)	箱置なし		0 m	0 m
—	②	ひびわれ (0.2mm以上~1.0mm未満)	箱置式低圧球*樹脂注入工法 (0.2mm≦ひび割れ巾)		7.1 m	7.1 m
—	③	ひびわれ (1.0mm以上または錆汁)	UV硬化材充填工法 (1mm>ひび割れ巾)		0 m	0 m
■	④	モルタル浮き	アセトン*樹脂注入工法		2.97 m ²	2.97 m ²
⊗	欠A-	欠損 (モルタル)	球*樹脂樹脂充填工法		0.01 m ²	0.01 m ²
⊗	欠C-	欠損 (躯体)	球*樹脂樹脂		0 m ²	0 m ²
■	⑤	タイル浮き	アセトン*樹脂樹脂注入工法		0.05 m ²	0.05 m ²

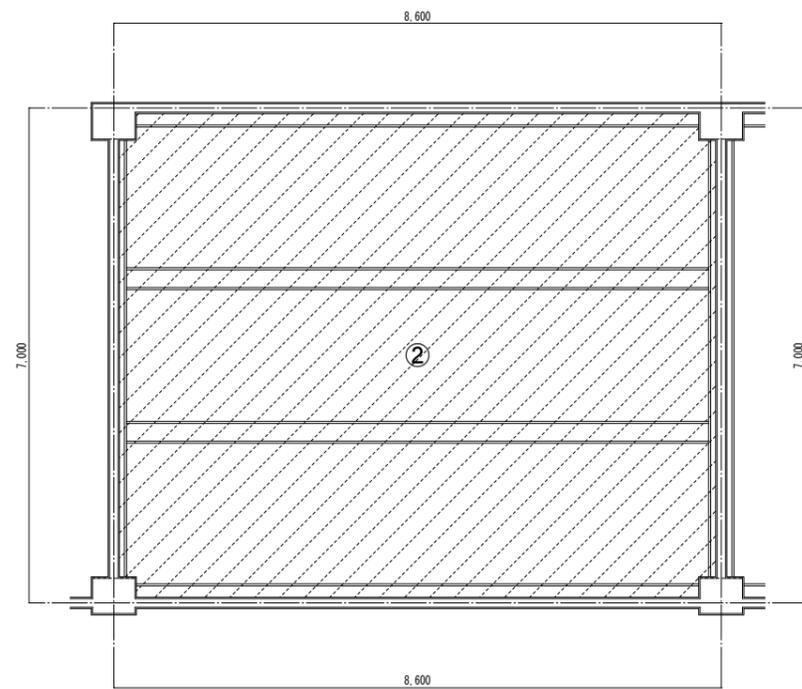
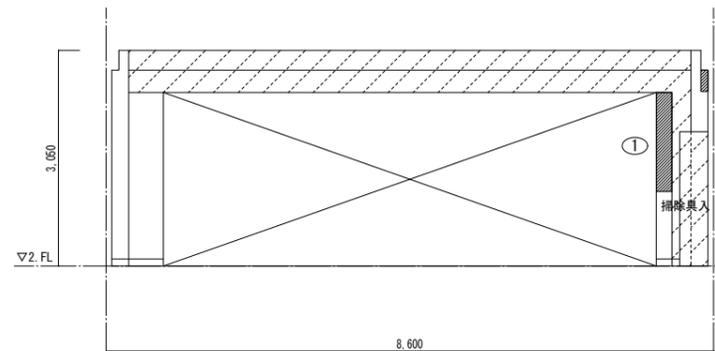
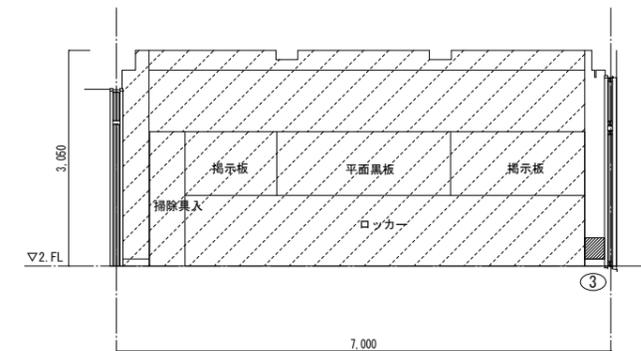
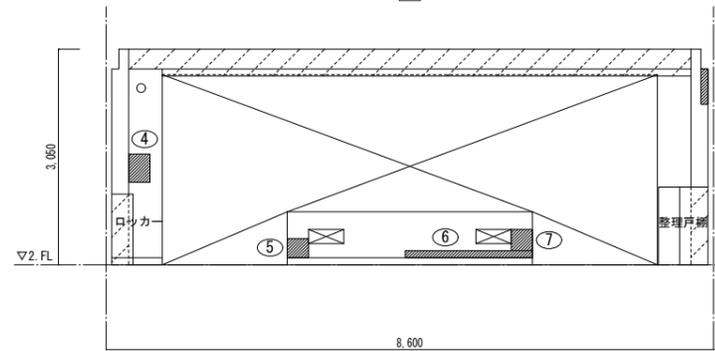
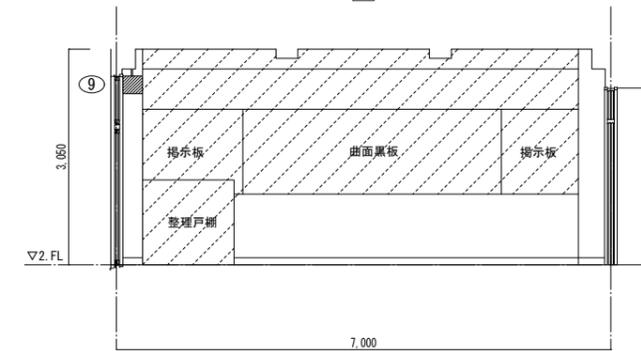
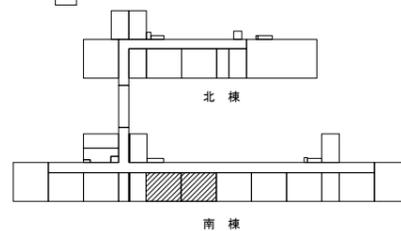
2階② 天井伏図 1/50

凡例		劣化項目	改修内容	3-2、3-1	
略図	記号			調査数量	想定数量
—	①	ひびわれ (0.2mm未満かつエフロレッセンス)	0 m	0 m	
—	②	ひびわれ (0.2mm以上~1.0mm未満)	0 m	0 m	
—	③	ひびわれ (1.0mm以上または露汁)	0 m	0 m	
■	④	モルタル浮き	1.6 m ²	1.6 m ²	
⊗	欠A-	欠損 (モルタル)	0 m ²	0 m ²	
⊗	欠C-	欠損 (躯体)	0 m ²	0 m ²

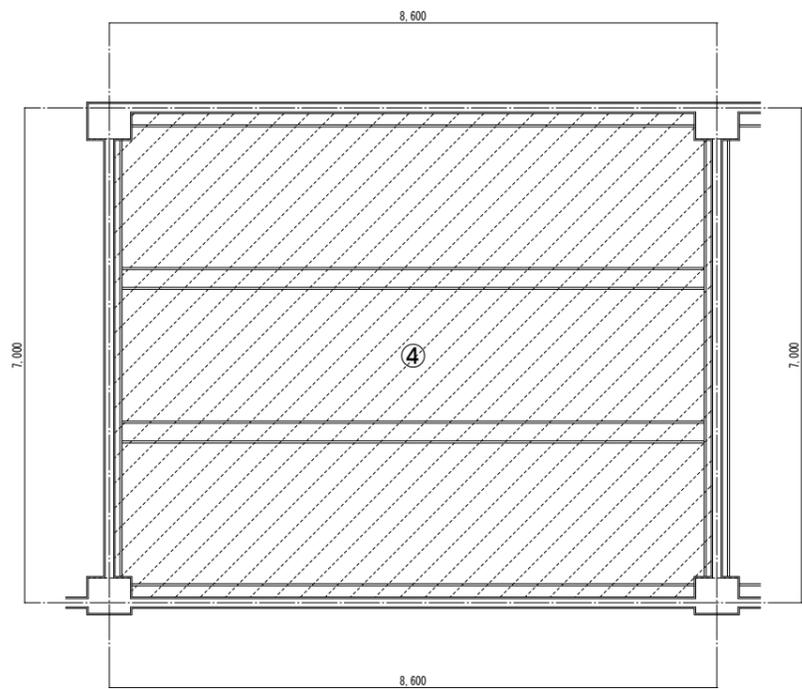
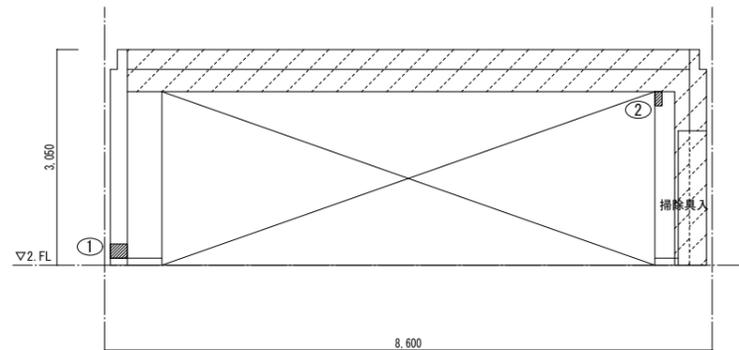
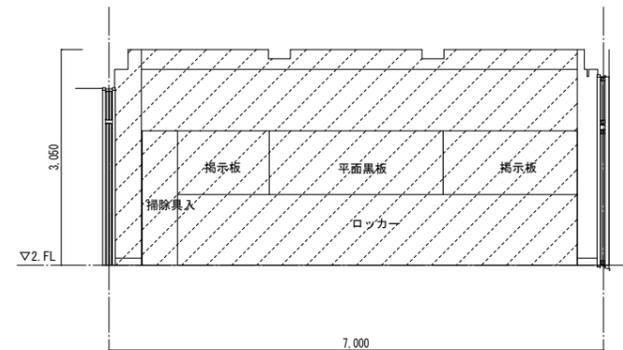
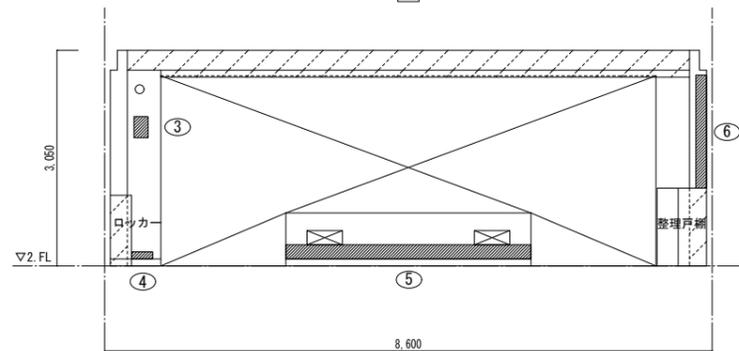
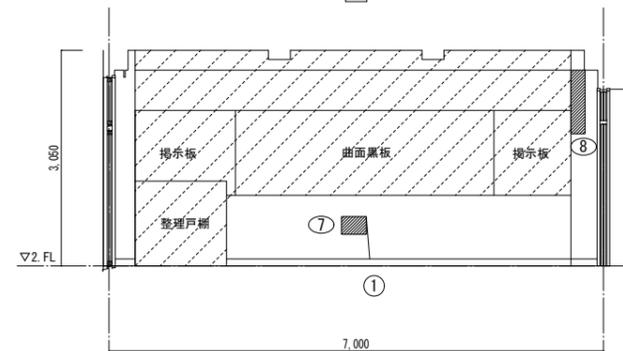
2階④ 天井伏図 1/50

略図	記号	凡例	劣化項目	改修内容	1-4、1-3	
					調査数量	想定数量
	①	ひびわれ (0.2mm未満かつエフロレンス)	接着なし		0 m	0 m
	②	ひびわれ (0.2mm以上~1.0mm未満)	自動式低圧球状樹脂注入工法 (0.2mm≤ひび割れ巾)		1.2 m	1.2 m
	③	ひびわれ (1.0mm以上または鏽汁)	Uレジン材充填工法 (1mm>ひび割れ巾)		0 m	0 m
	④	モルタル浮き	「カゼン」球状樹脂注入工法		2.6 m ²	2.6 m ²
	欠A-	欠損 (モルタル)	球状樹脂充填工法		0 m ²	0 m ²
	欠C-	欠損 (躯体)	躯体補修		0 m ²	0 m ²

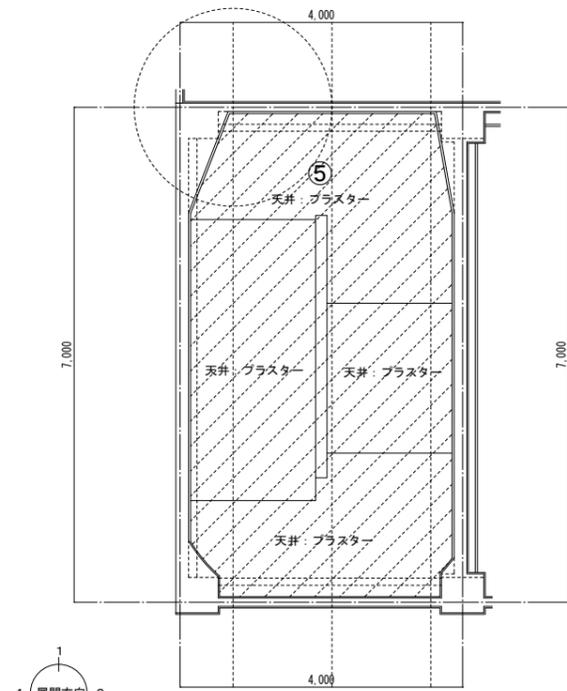
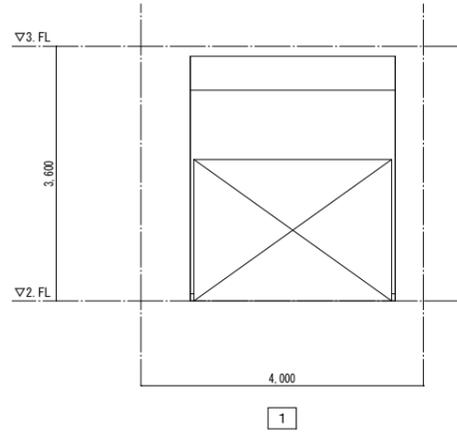
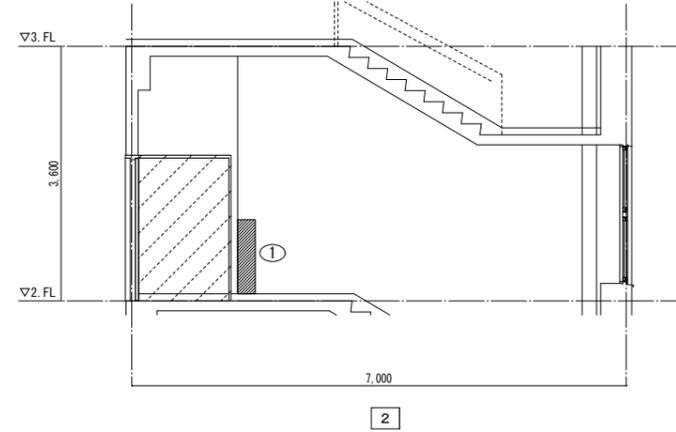
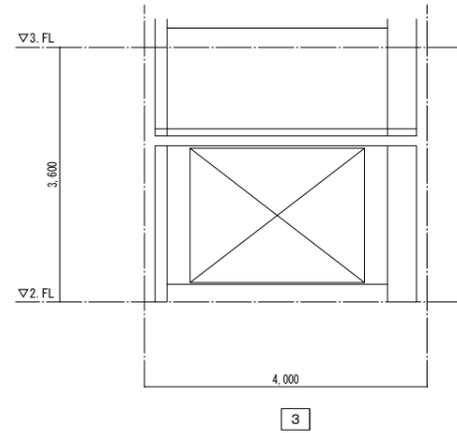
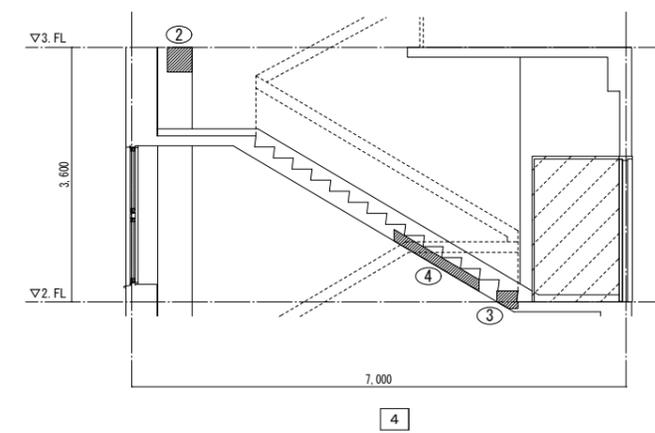
2階⑤ 天井伏図 1/50

略図	記号	凡例 劣化項目	改修内容	階段室	
				調査数量	想定数量
—	①	ひびわれ (0.2mm未満かつエフロレンス)	処置なし	0 m	0 m
—	①	ひびわれ (0.2mm以上~1.0mm未満)	自動式低圧球状樹脂注入工法 (0.2mm≤ひび割れ巾)	0 m	0 m
—	⚠	ひびわれ (1.0mm以上または錆汁)	Uレジン材充填工法 (1mm>ひび割れ巾)	0 m	0 m
■	①	モルタル浮き	アセトンで埃・樹脂注入工法	1.49 m ²	1.49 m ²
⊗	欠A-	欠損 (モルタル)	球状樹脂充填工法	0 m ²	0 m ²
⊗	欠C-	欠損 (躯体)	躯体補修	0 m ²	0 m ²

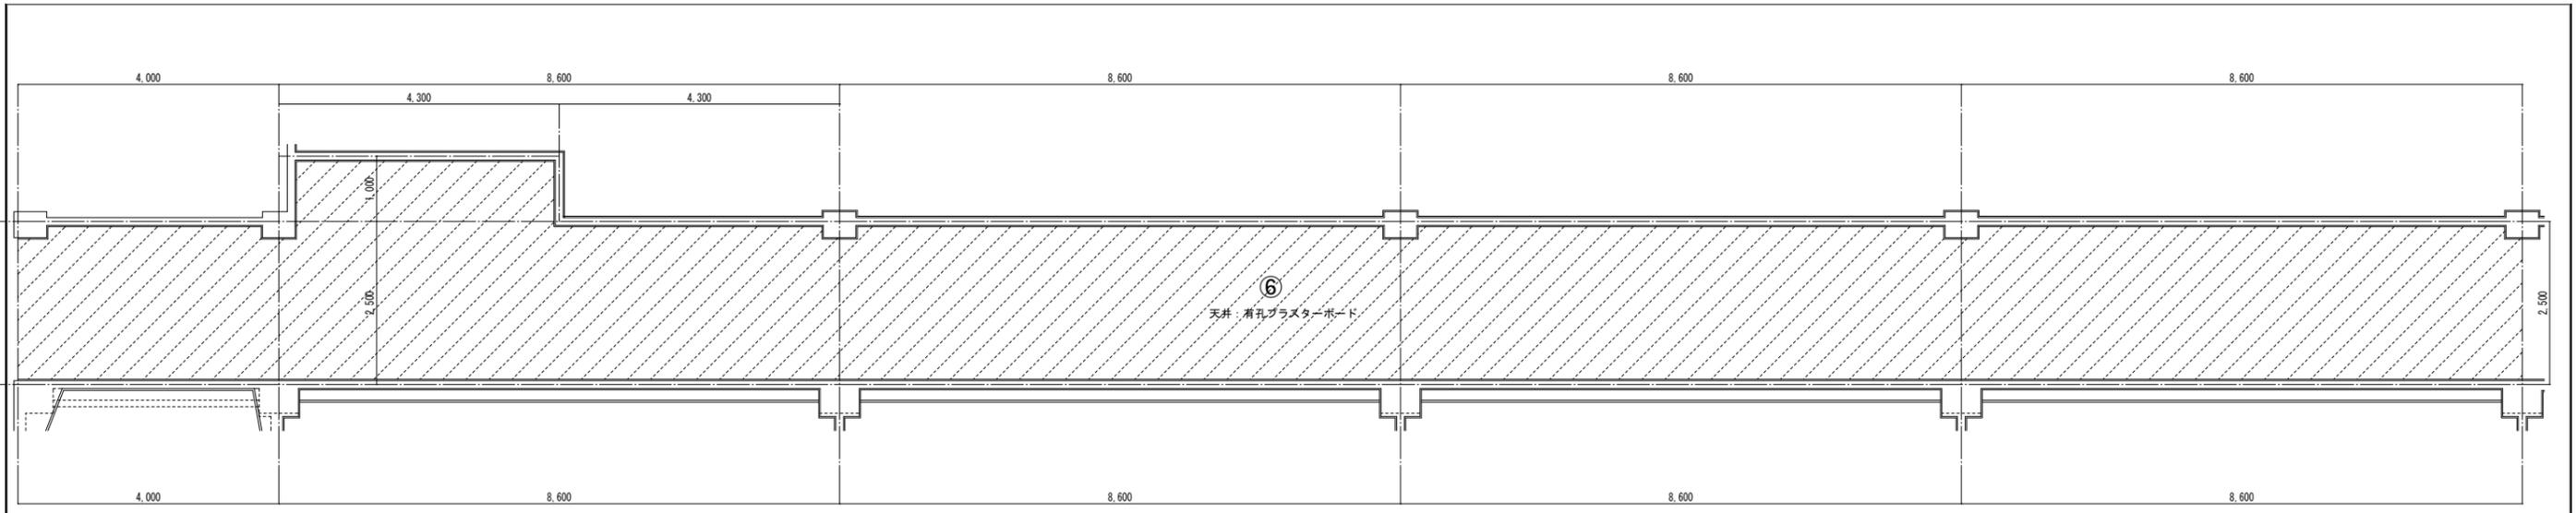
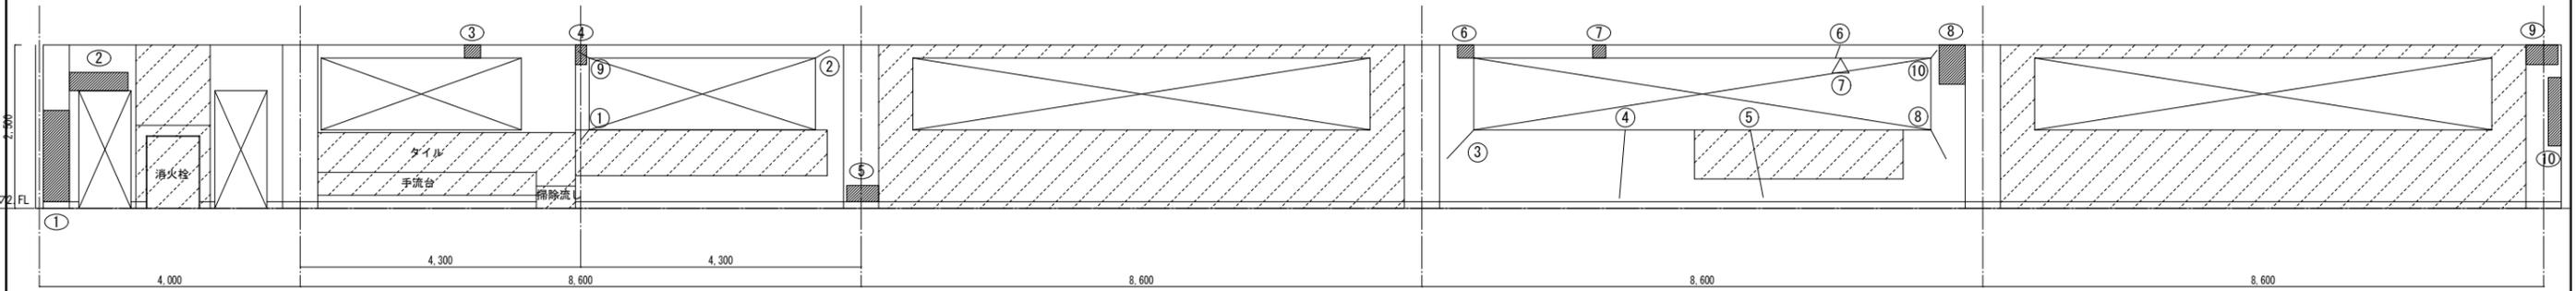
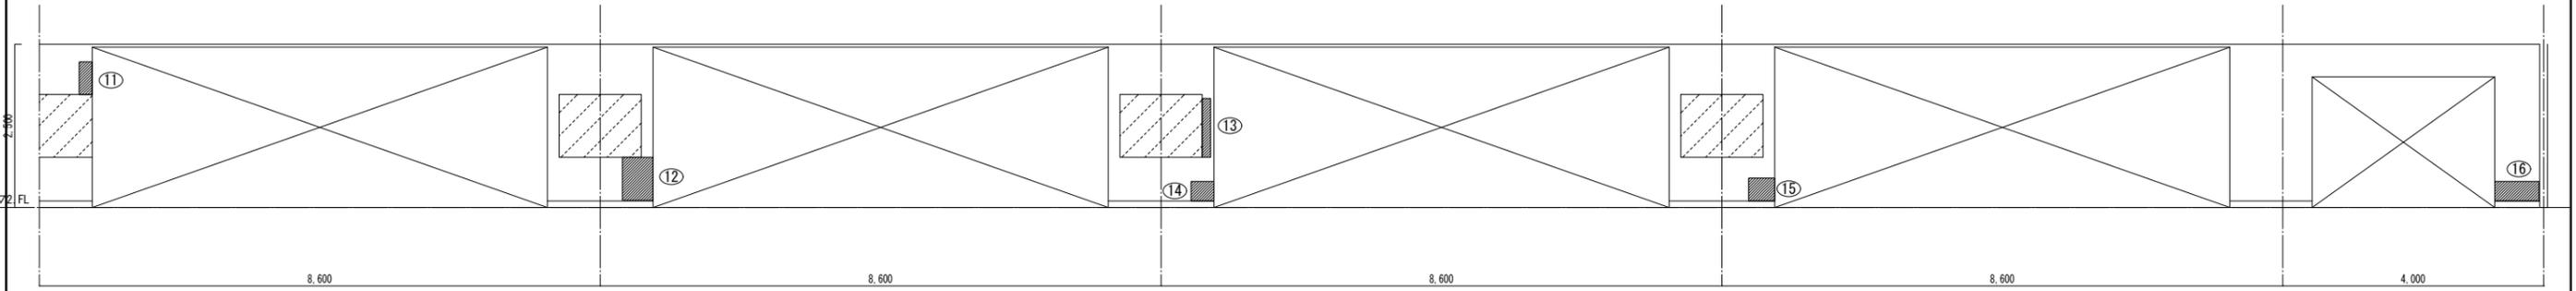
2階⑥ 天井伏図 1/50

略図記号	凡例記号	劣化項目	改修内容	廊下	
				調査数量	想定数量
—	①	ひびわれ (0.2mm未満かつエフロレッセンス)	処置なし	0 m	0 m
—	①	ひびわれ (0.2mm以上~1.0mm未満)	自動式低圧球 樹脂注入工法 (0.2mm~ひび割れ巾)	4.26 m	4.26 m
—	①	ひびわれ (1.0mm以上または錆汁)	圧入式低圧球 樹脂注入工法 (1mm>ひび割れ巾)	0 m	0 m
■	①	モルタル浮き	アホビソング 球 樹脂注入工法	2.74 m ²	2.74 m ²
⊠	欠A-	欠損 (モルタル)	球 樹脂注入工法	0 m ²	0 m ²
⊠	欠C-	欠損 (躯体)	球 樹脂補修	0 m ²	0 m ²
■	①	タイル浮き	アホビソング 球 樹脂注入工法	0.18 m ²	0.18 m ²

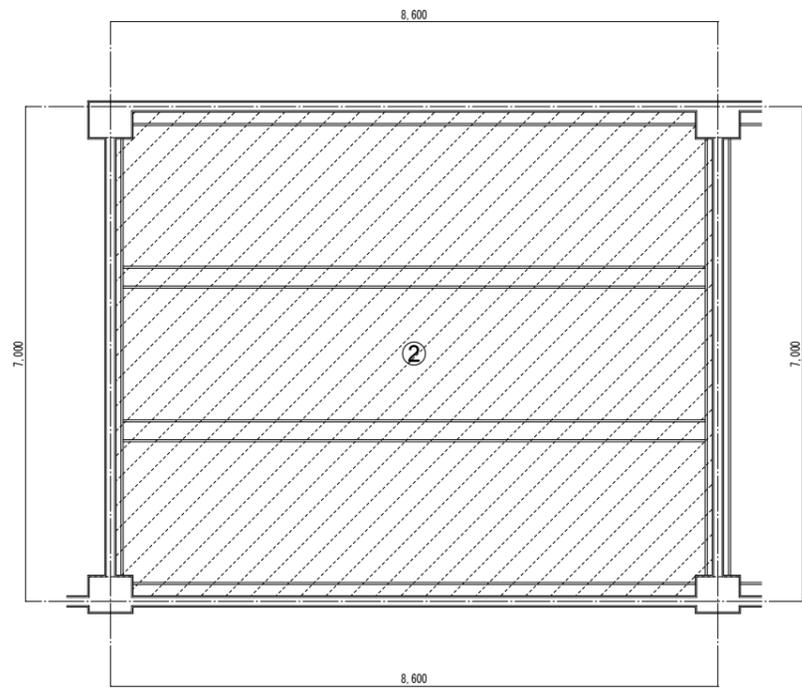
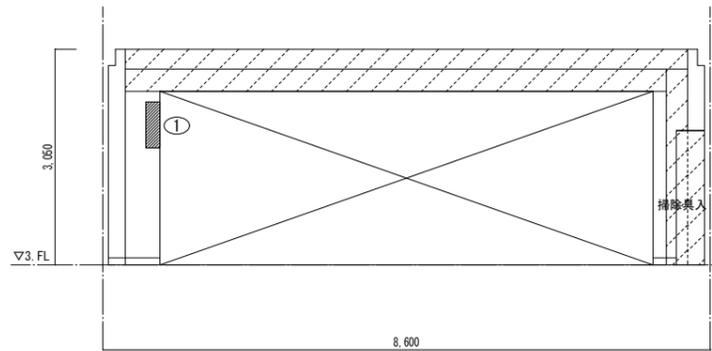
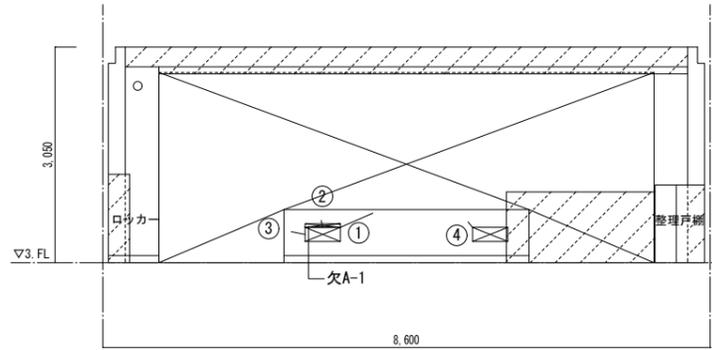
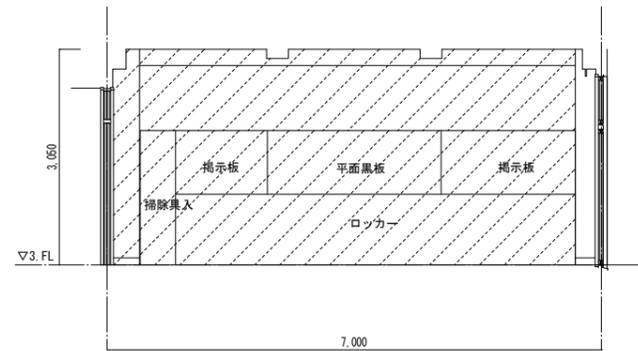
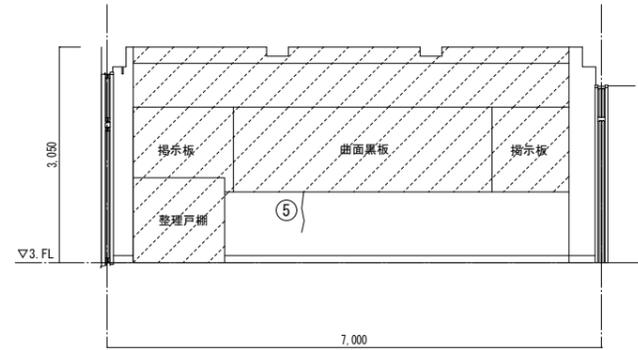
3階② 天井伏図 1/50

略図	記号	劣化項目	改修内容	4-2, 4-1	
				調査数量	想定数量
—	1	ひびわれ (0.2mm未満かつエフロレッセンス)	処置なし	0 m	0 m
—	①	ひびわれ (0.2mm以上~1.0mm未満)	自動式珪砂球 珪樹脂注入工法 (0.2mm<ひびわれ巾)	1.48 m	1.48 m
—	②	ひびわれ (1.0mm以上または鱗汁)	Ultra-Fill 珪砂充填工法 (1mm>ひびわれ巾)	0 m	0 m
—	③	モルタル浮き	アホーピング 珪砂 珪樹脂注入工法	0.31 m ²	0.31 m ²
—	欠A-	欠損 (モルタル)	珪砂 珪樹脂珪砂充填工法	0.43 m ²	0.43 m ²
—	欠C-	欠損 (躯体)	珪砂補修	0 m ²	0 m ²

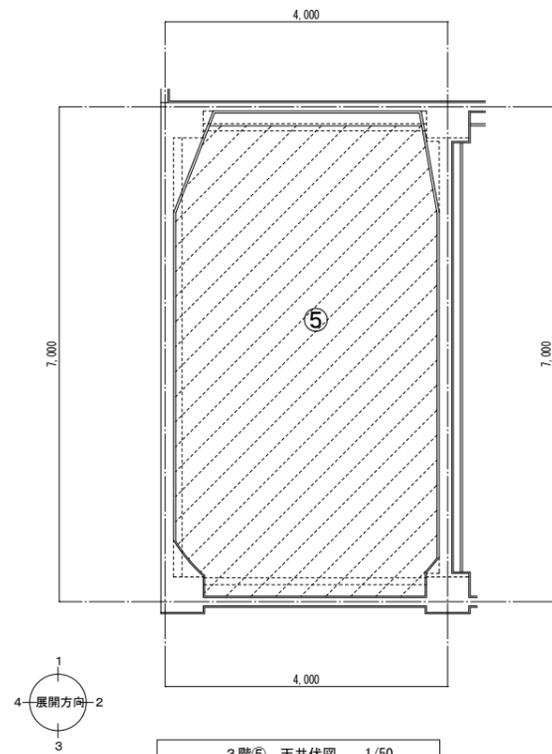
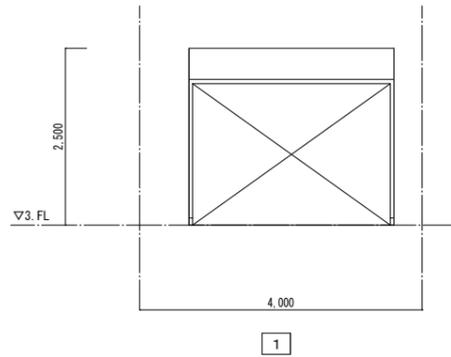
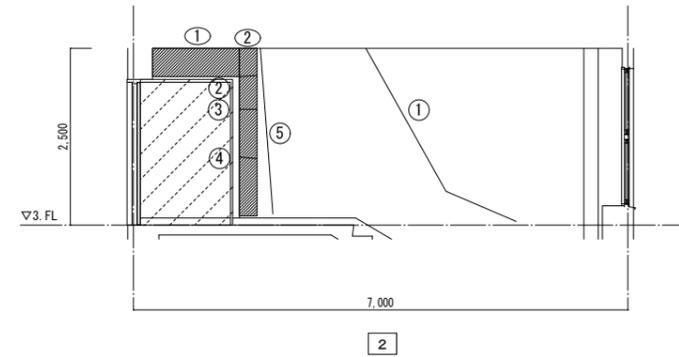
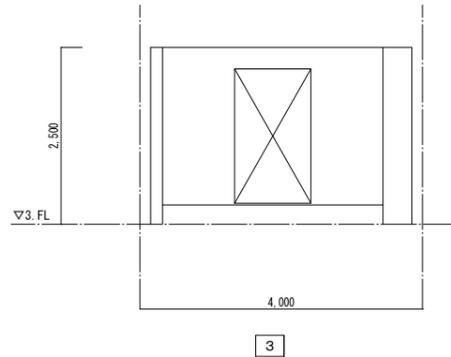
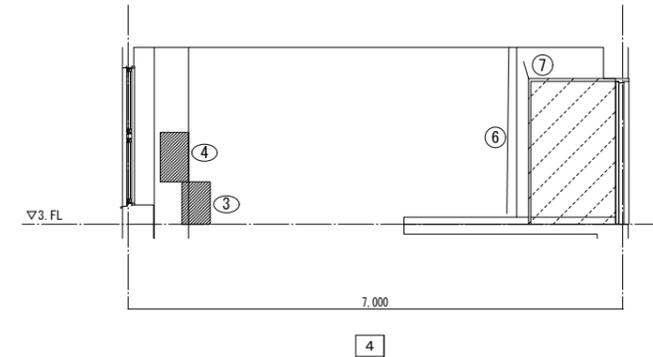
3階⑤ 天井伏図 1/50

略図	記号	凡例 劣化項目	改修内容	階段室	
				調査数量	想定数量
—	①	ひびわれ (0.2mm未満かつエフロレッセンス)	処置なし	0 m	0 m
—	①	ひびわれ (0.2mm以上~1.0mm未満)	自動式低圧球状樹脂注入工法 (0.2mm~ひび割れ巾)	9.10 m	9.10 m
—	⚠	ひびわれ (1.0mm以上または鱗汁)	吹付け材料充填工法 (1mm>ひび割れ巾)	0 m	0 m
■	①	モルタル浮き	ブローニング球状樹脂注入工法	1.61 m ²	1.61 m ²
⊠	欠A-	欠損 (モルタル)	球状樹脂材料充填工法	0 m ²	0 m ²
⊠	欠C-	欠損 (躯体)	躯体補修	0 m ²	0 m ²

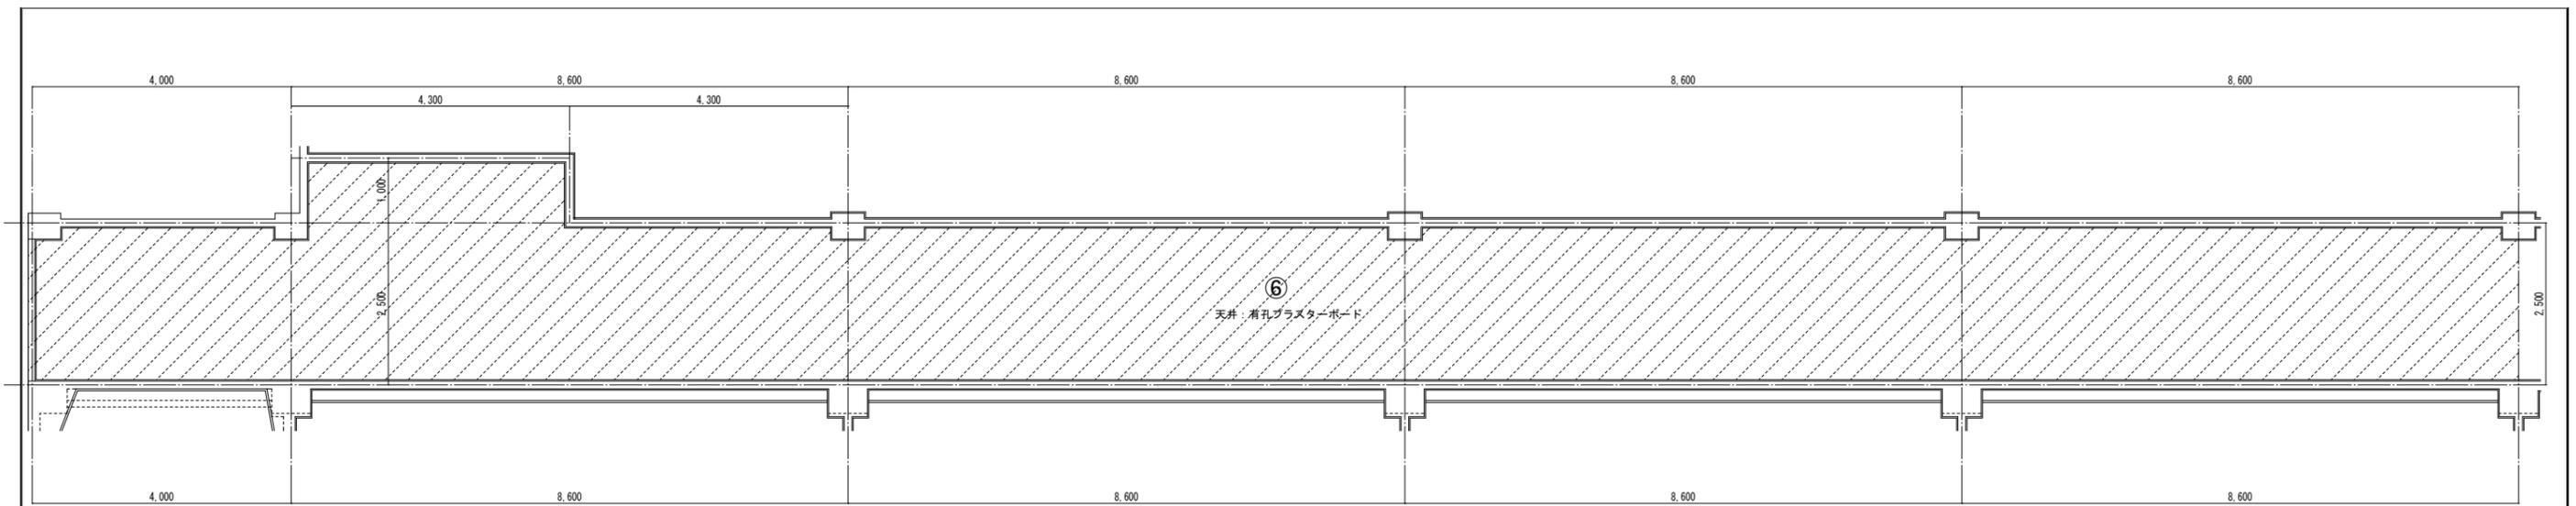
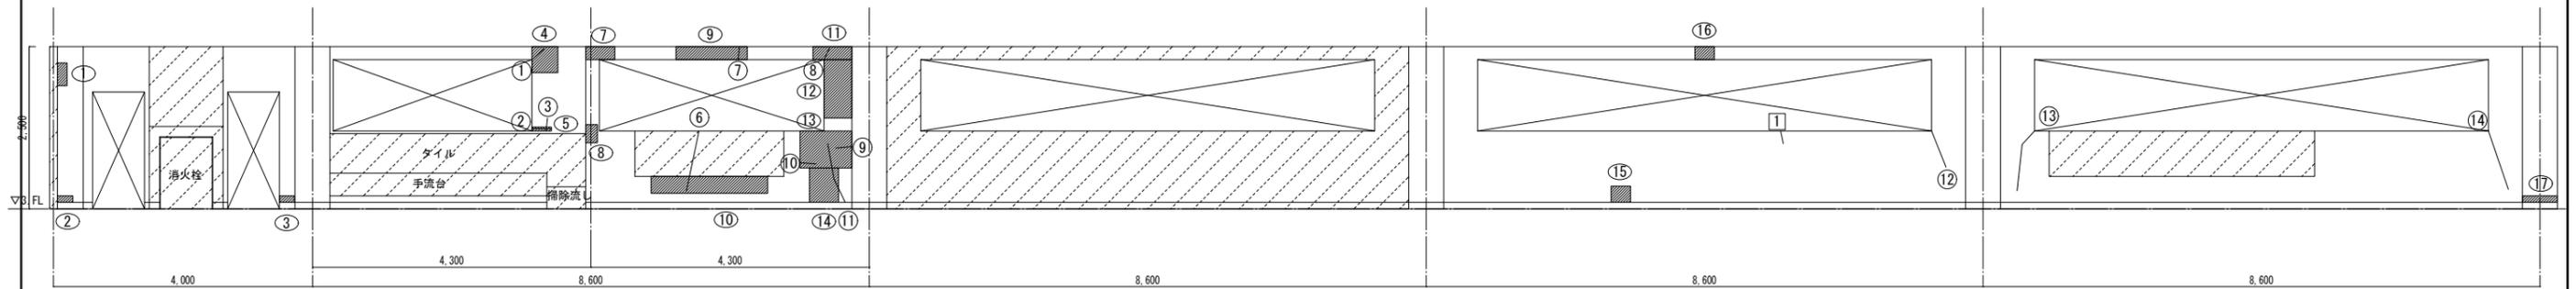
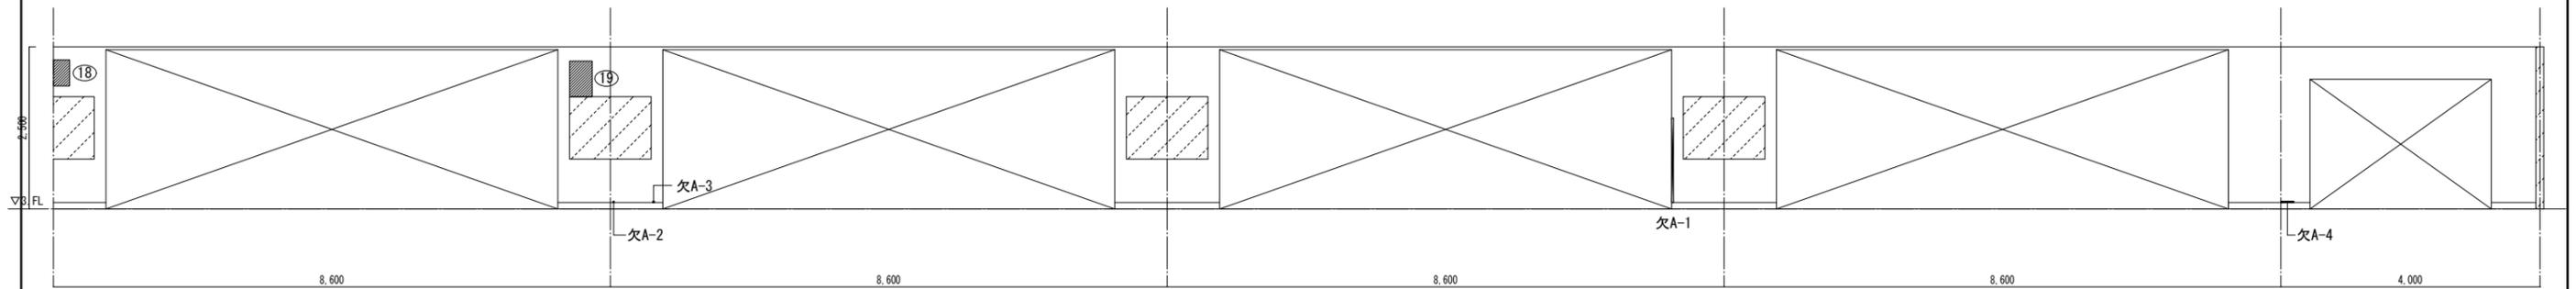
3階⑥ 天井伏図 1/50

略図	記号	劣化項目	改修内容	廊下	
				調査数量	想定数量
—	1	ひびわれ (0.2mm未満かつエフロレッセンス)	処置なし	0 m	0 m
—	①	ひびわれ (0.2mm以上~1.0mm未満)	自動式低圧球 樹脂注入工法 (0.2mmSひび割れ巾)	7.10 m	7.10 m
—	△	ひびわれ (1.0mm以上または錆汁)	ウレタン材充填工法 (1mm>ひび割れ巾)	0 m	0 m
■	①	モルタル浮き	アホーベンコング球 樹脂注入工法	2.72 m ²	2.72 m ²
⊗	欠A-	欠損 (モルタル)	球 樹脂注入工法	0.04 m ²	0.04 m ²
⊗	欠C-	欠損 (躯体)	球 樹脂補修	0 m ²	0 m ²
■	①	タイル浮き	アホーベンコング球 樹脂注入工法	0.10 m ²	0.10 m ²
