整理番号 縮尺 安城北部小学校校舎改修第2期及び保全主体工事 NO.
 年月日 A1 1/50 内壁クラック調査図(参考図) B-01
 A3 1/100 南校舎西 1階③天井伏図・展開図

整理番号	縮尺	安城北部小学校校舎改修第2期及び保全主体工事 内壁クラック調査図(参考図) 南校舎西 1階⑥⑩天井伏図・展開図	NO. B-02
年月日	A1 1/50		
	A3 1/100

安城北部小学校校舎改修第2期及び保全主体工事
 外壁クラック損傷図(2)(参考図)
 北棟・渡り廊下 東・西立面図

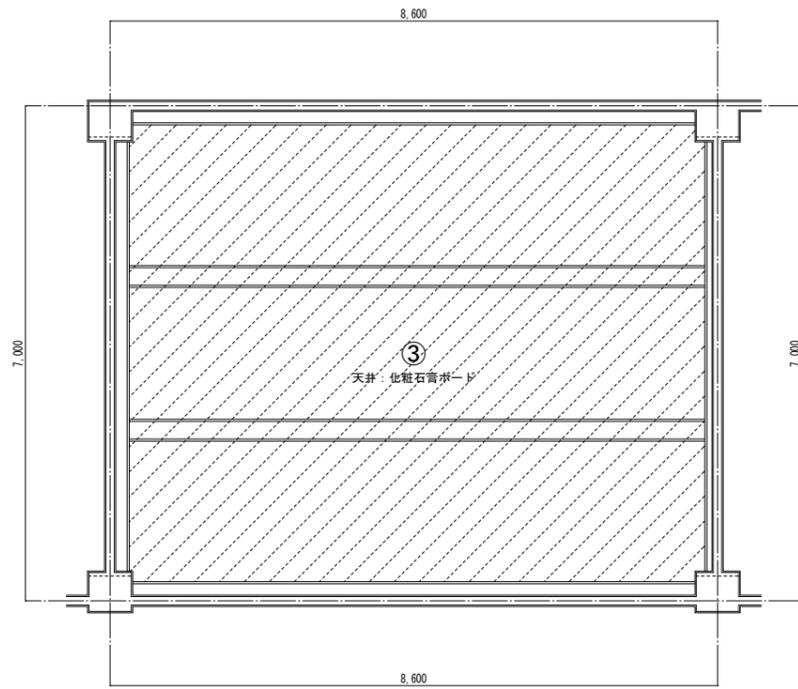
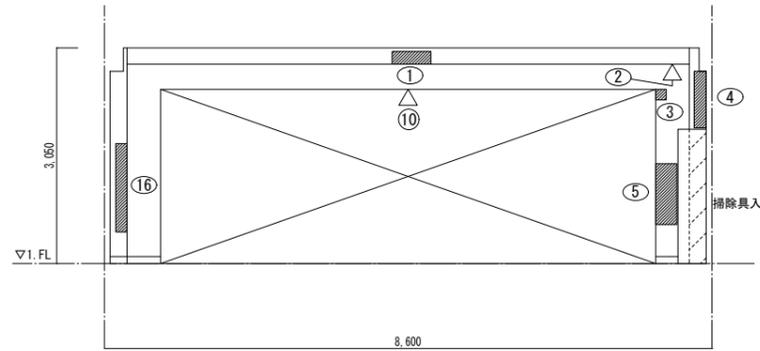
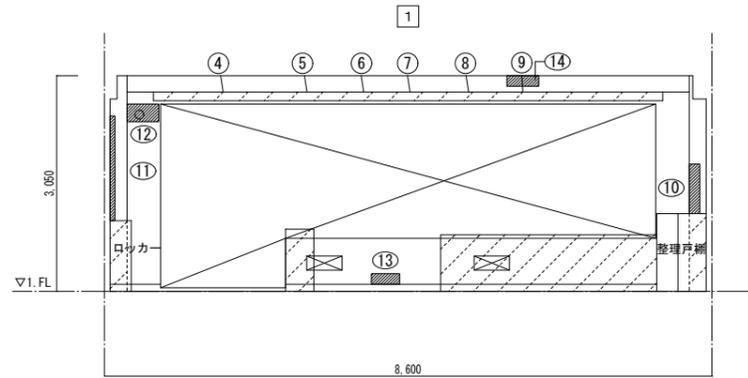
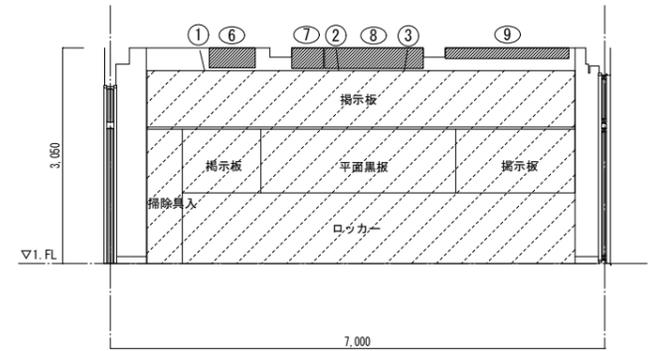
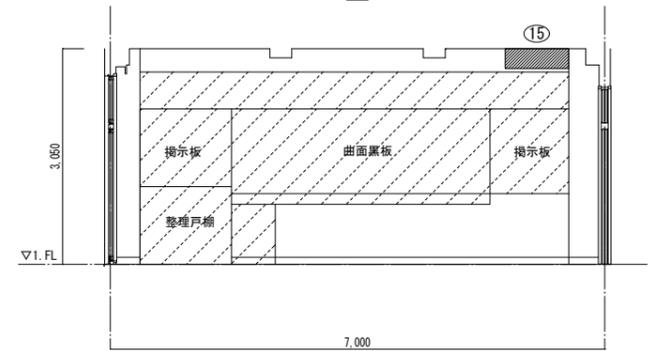
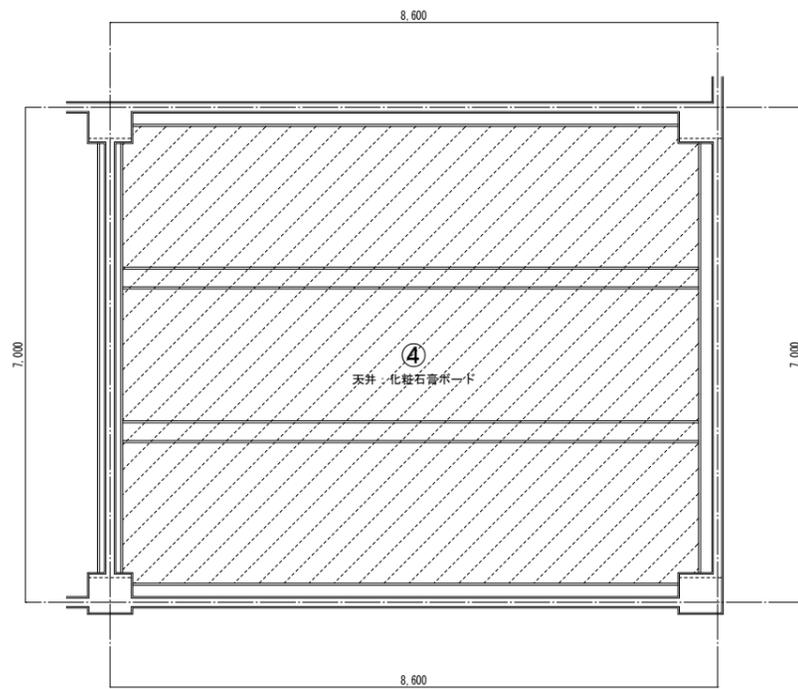
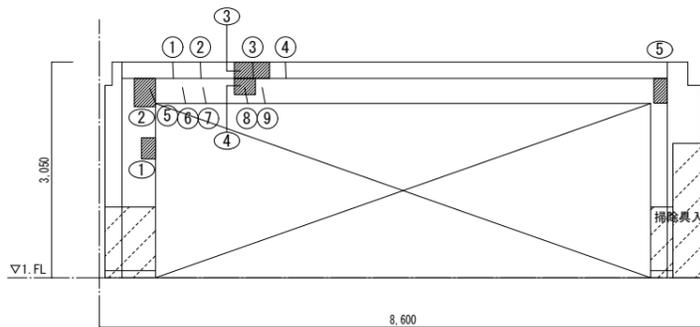
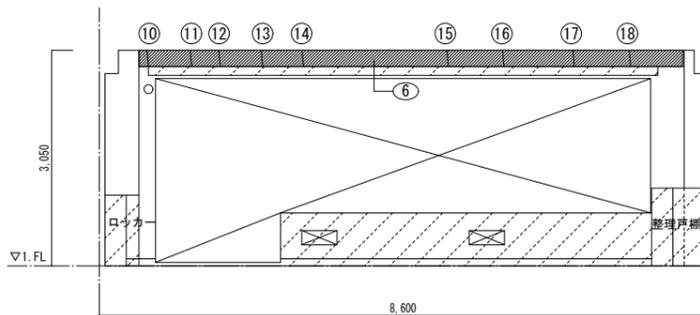
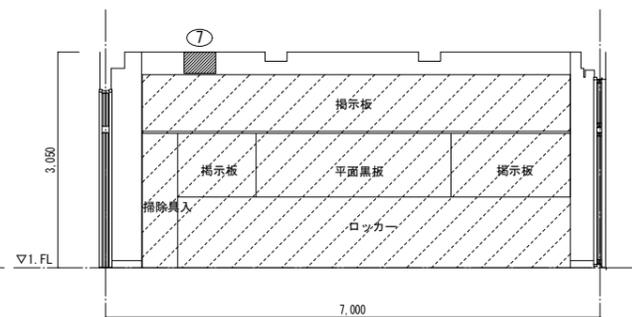
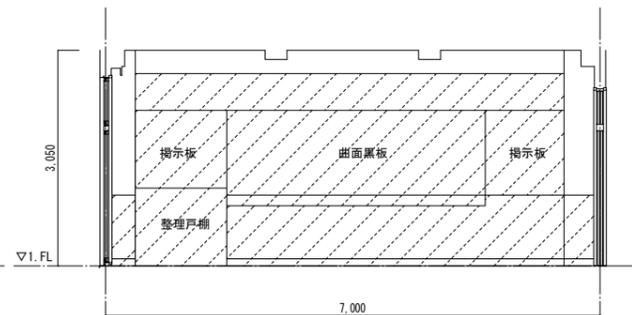
安城北部小学校校舎改修第2期及び保全主体工事
 内壁クラック調査図(参考図)
 南校舎東 1階③④天井伏図・展開図

略図	記号	凡例 劣化項目	改修内容	いずみ2、いずみ3	
				調査数量	想定数量
—	①	ひびわれ (0.2mm未満かつエフロレンス)	処置なし	0 m	0 m
—	②	ひびわれ (0.2mm以上~1.0mm未満)	自動式低圧球状樹脂注入工法 (0.2mm以下ひび割れ巾)	8.68 m	8.68 m
—	③	ひびわれ (1.0mm以上または鱗汁)	Uレジン材充填工法 (1mm>ひび割れ巾)	0 m	0 m
■	④	モルタル浮き	アホビノン®球状樹脂注入工法	5.82 m ²	5.82 m ²
⊗	欠A-	欠損 (モルタル)	球状樹脂充填工法	0 m ²	0 m ²
⊗	欠C-	欠損 (躯体)	躯体補修	0 m ²	0 m ²

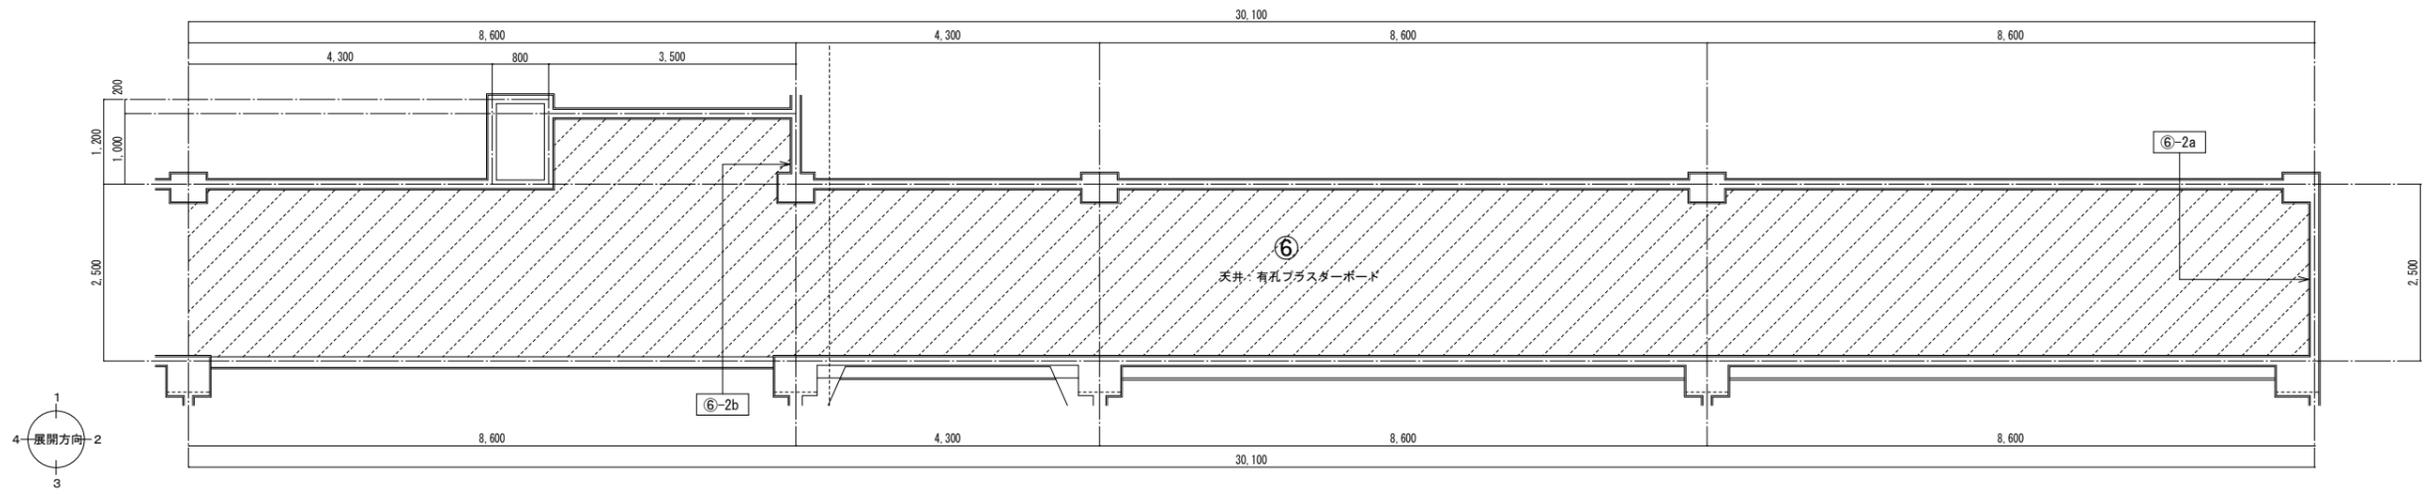
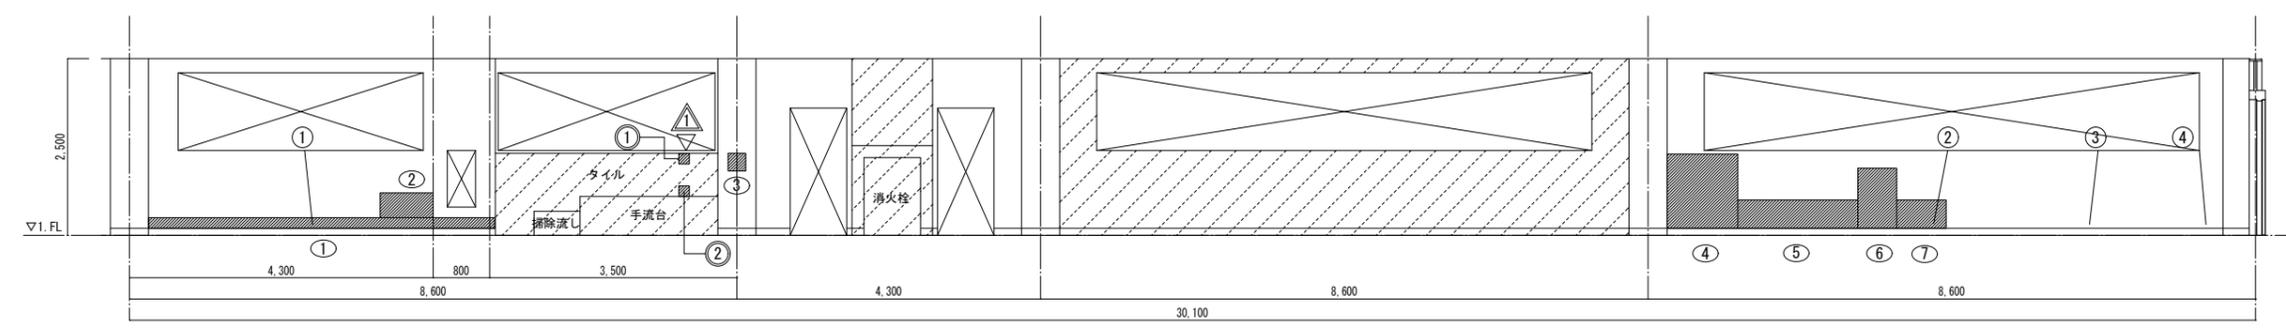
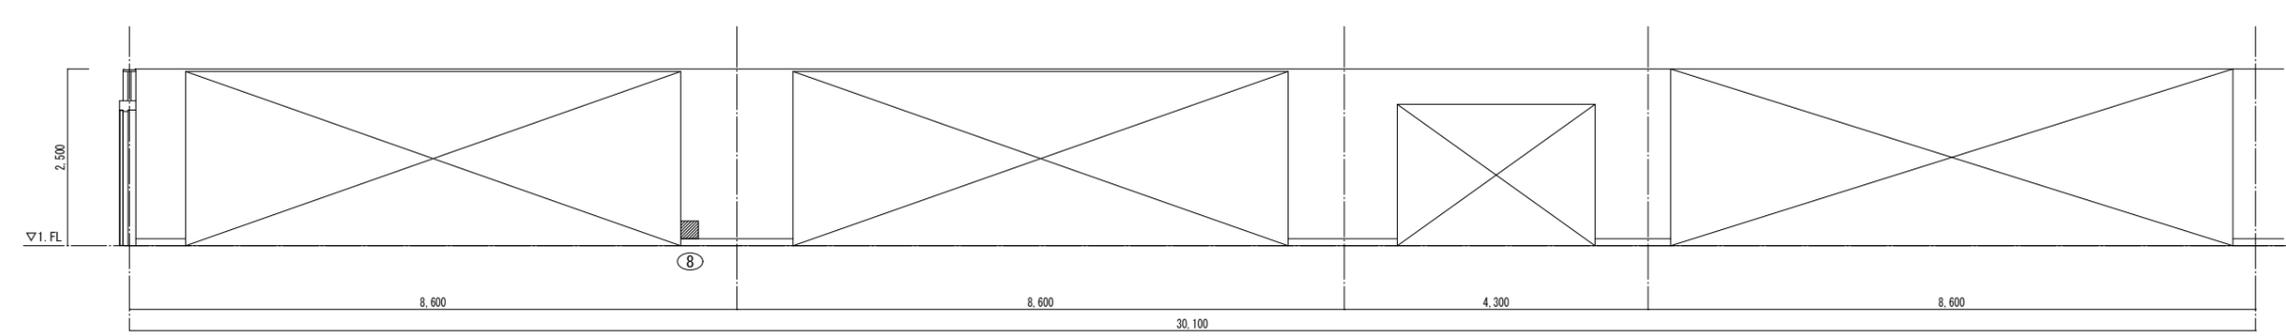
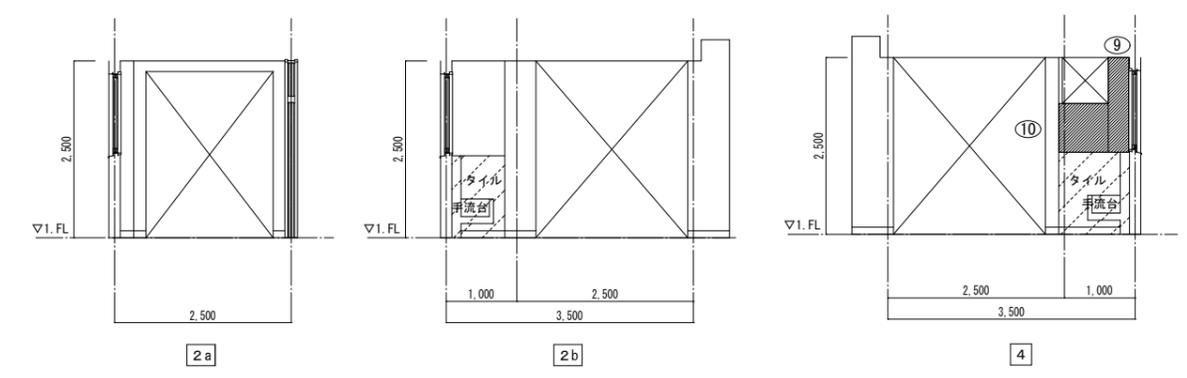
1階⑥ 天井伏図 1/50

凡例		劣化項目	改修内容	量下	
略図	記号			調査数量	想定数量
—	①	ひびわれ (0.2mm未満かつエフロレシンス)	処置なし	0 m	0 m
—	②	ひびわれ (0.2mm以上~1.0mm未満)	自動式圧注球 樹脂注入工法 (0.2mm<ひび割れ巾)	4.20 m	4.20 m
—	③	ひびわれ (1.0mm以上または鱗汁)	ウレタン樹脂充填工法 (1mm>ひび割れ巾)	0 m	0 m
—	④	モルタル浮き	アホビソング 球 樹脂注入工法	4.50 m ²	4.50 m ²
⊗	欠A-	欠損 (モルタル)	球 樹脂樹脂充填工法	0 m ²	0 m ²
⊗	欠C-	欠損 (整体)	球 樹脂補修	0 m ²	0 m ²
■	⑤	タイル浮き	アホビソング 球 樹脂注入工法	0.05 m ²	0.05 m ²
⊗	⑥	タイル欠損	球 樹脂樹脂充填工法	0.01 m ²	0.01 m ²

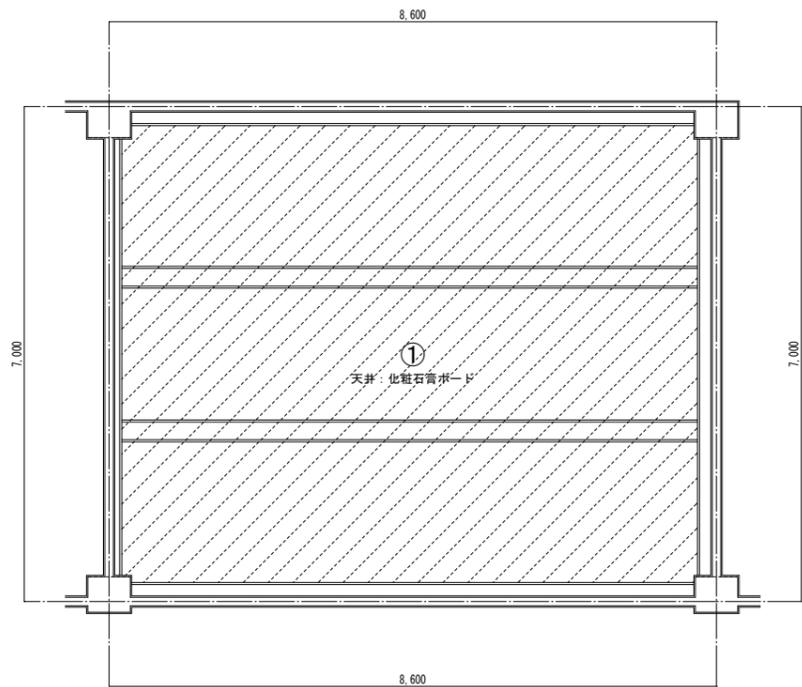
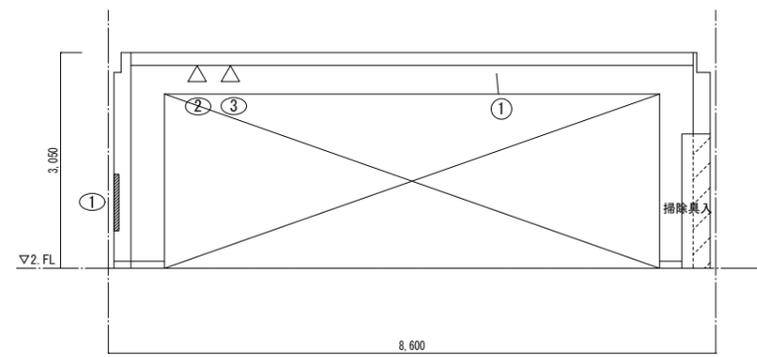
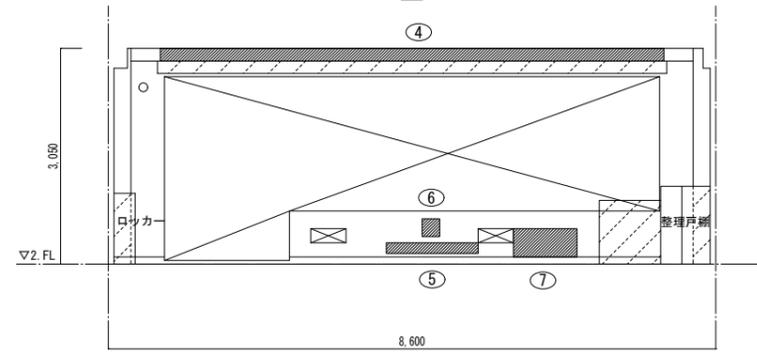
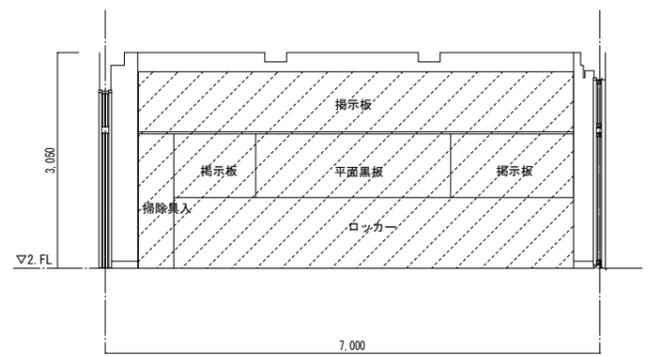
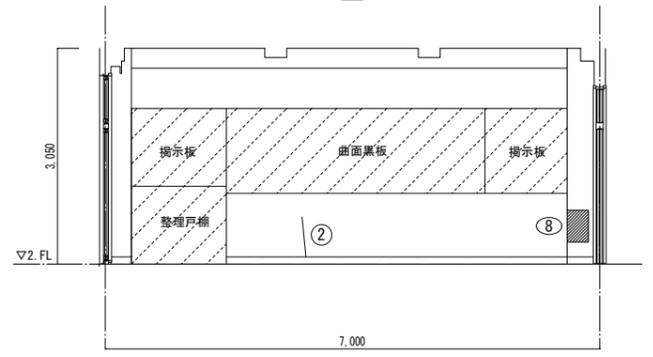
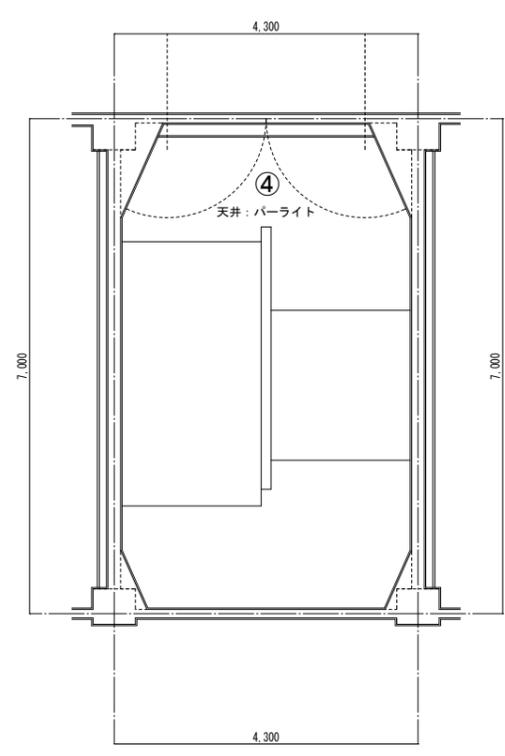
2階① 天井伏図 1/50

略図	記号	凡例	劣化項目	改修内容	1-2、階段室	
					調査数量	想定数量
—	1	ひびわれ (0.2mm未満かつエフロレンセス)	処置なし		0 m	0 m
—	①	ひびわれ (0.2mm以上~1.0mm未満)	自動式底圧球 樹脂注入工法 (0.2mm≦ひび割れ巾)		0.86 m	0.86 m
—	△	ひびわれ (1.0mm以上または鱗汁)	ウレタン材充填工法 (1mm>ひび割れ巾)		0 m	0 m
■	①	モルタル浮き	「カネベン」球 樹脂注入工法		3.38 m ²	3.38 m ²
⊠	欠A-	欠損 (モルタル)	球 樹脂注入工法		0 m ²	0 m ²
⊠	欠C-	欠損 (躯体)	球 樹脂補修		0 m ²	0 m ²

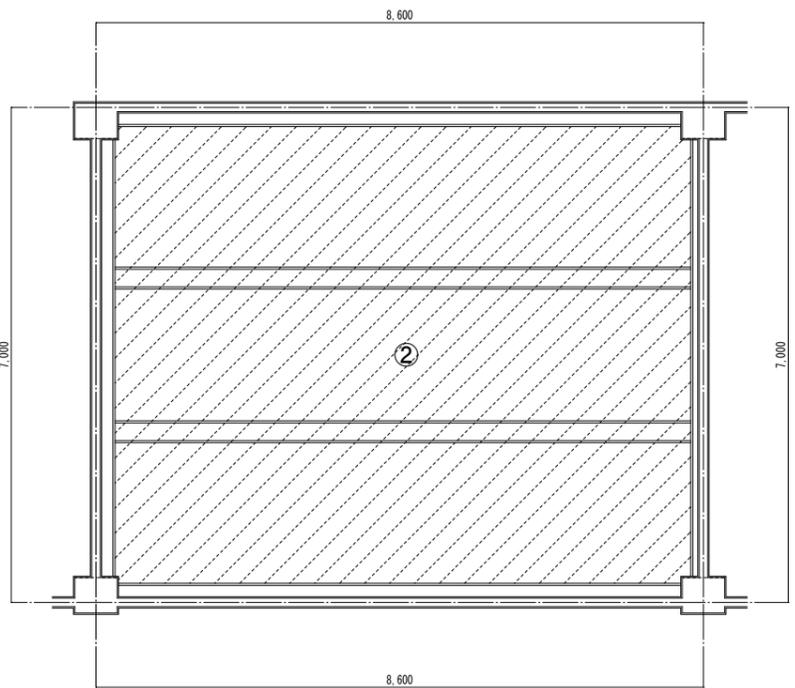
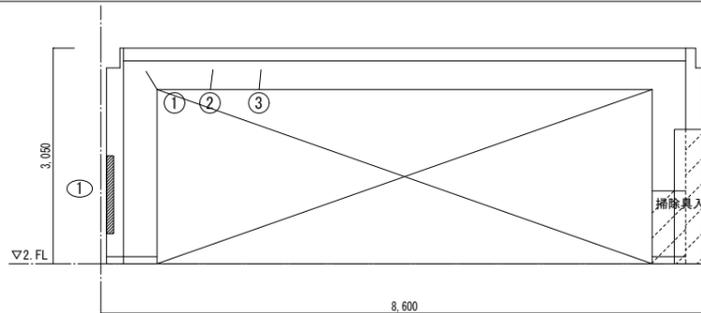
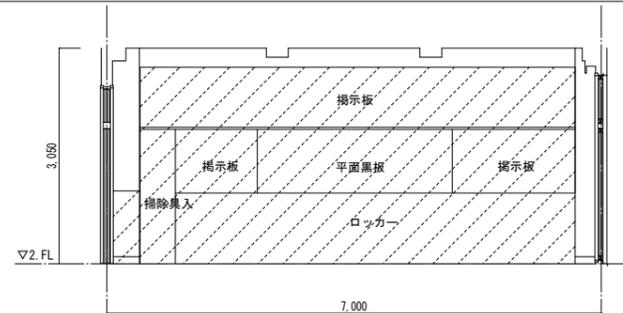
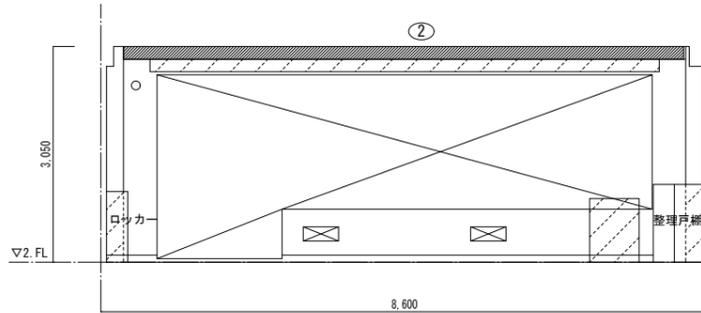
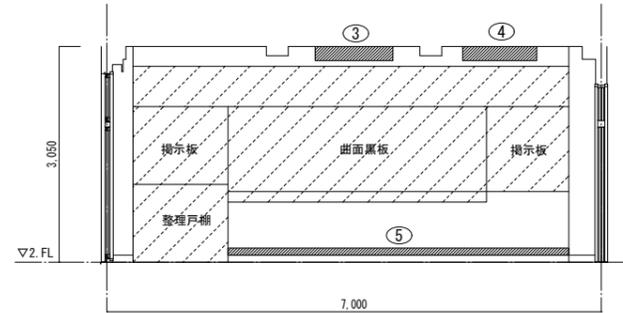
2階② 天井伏図 1/50

略図	記号	凡例	劣化項目	改修内容	1-1、会議室	
					調査数量	想定数量
—	□	ひびわれ (0.2mm未満かつエフロレンス)	接着なし	接着なし	0 m	0 m
—	①	ひびわれ (0.2mm以上~1.0mm未満)	富層式圧注珪砂樹脂注入工法 (0.2mm≦ひび割れ巾)	富層式圧注珪砂樹脂注入工法 (1mm>ひび割れ巾)	6.30 m	6.30 m
—	△	ひびわれ (1.0mm以上または錆汁)	ウレタン材充填工法 (1mm>ひび割れ巾)	ウレタン材充填工法 (1mm>ひび割れ巾)	0 m	0 m
■	①	モルタル浮き	7ホ-ビコング E4 樹脂注入工法	7ホ-ビコング E4 樹脂注入工法	7.06 m ²	7.06 m ²
⊗	欠A-	欠損 (モルタル)	E4 樹脂樹脂充填工法	E4 樹脂樹脂充填工法	0 m ²	0 m ²
⊗	欠C-	欠損 (躯体)	E4 樹脂補修	E4 樹脂補修	0 m ²	0 m ²

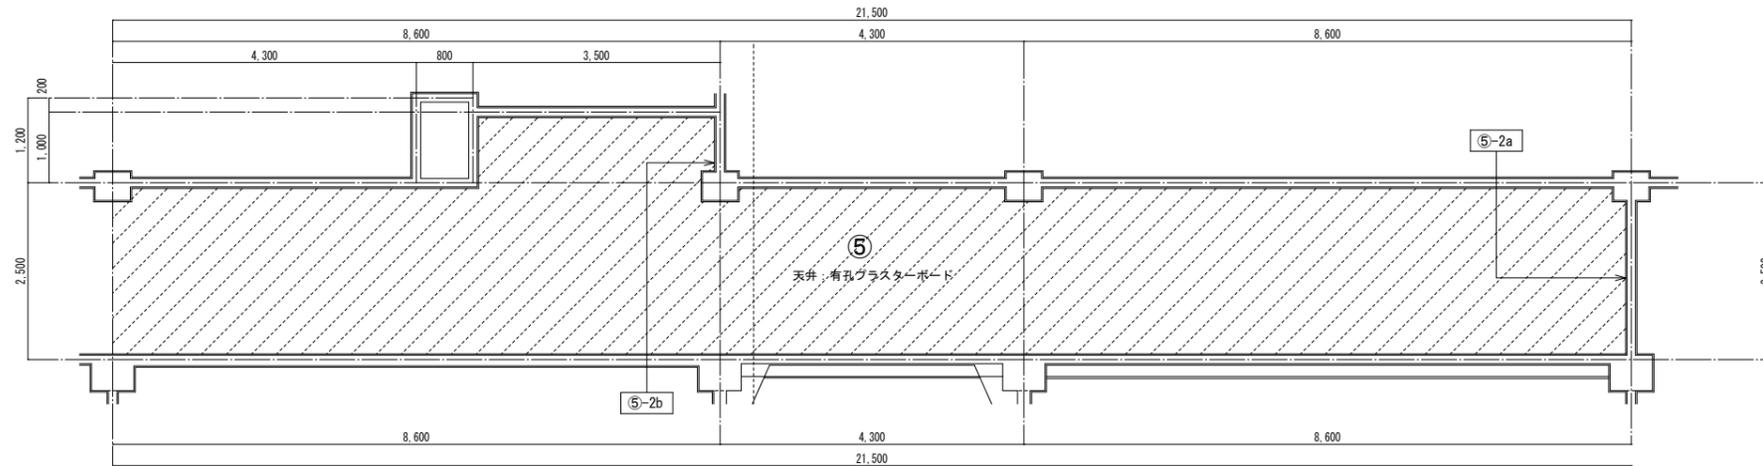
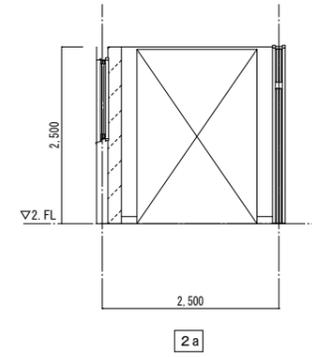
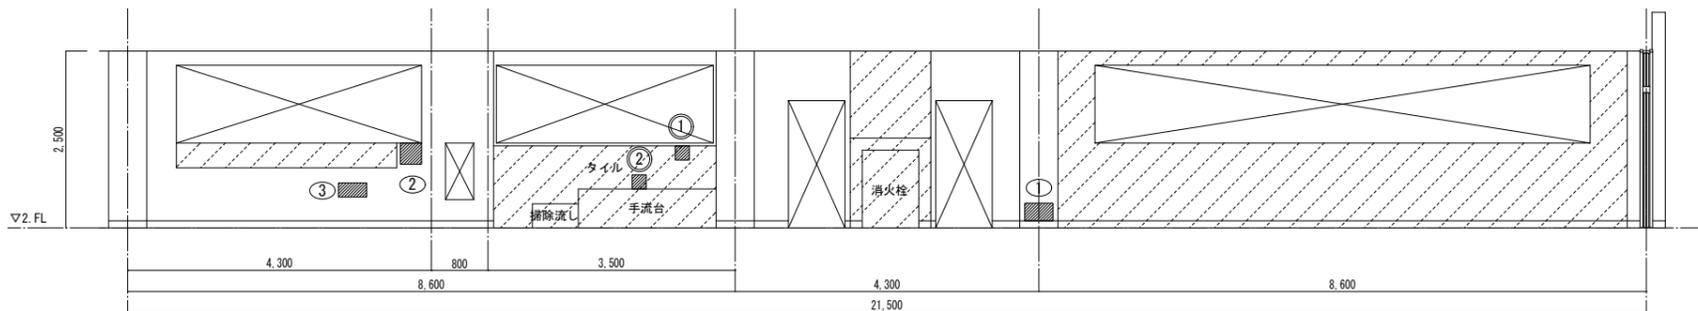
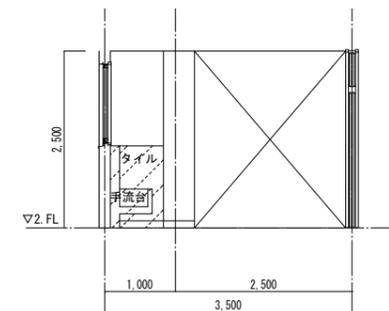
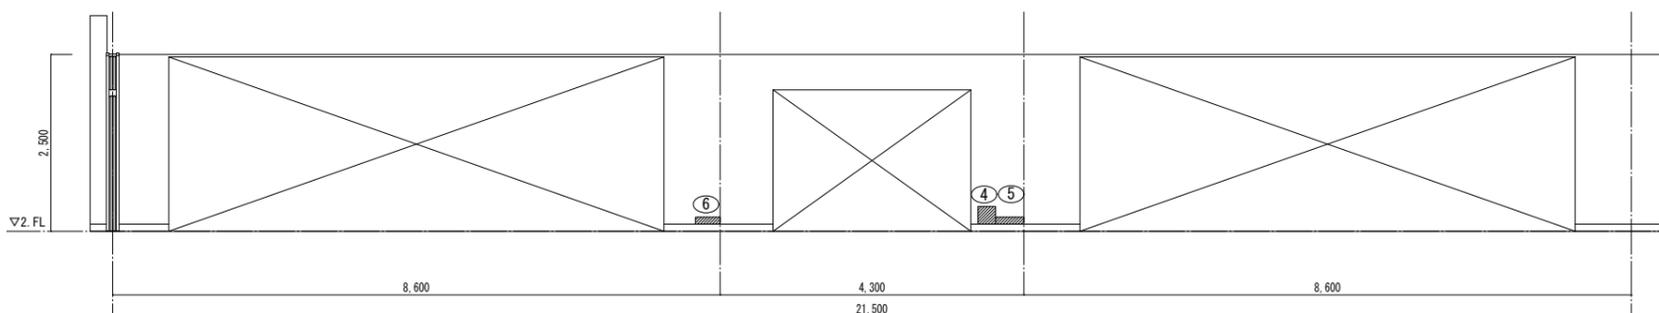
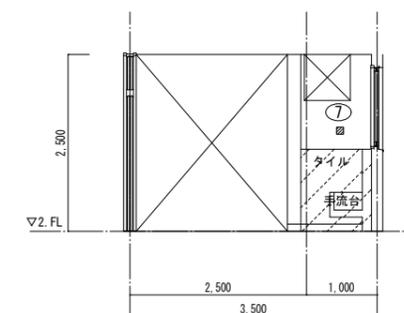
2階⑤ 天井伏図 1/50

略図	記号	劣化項目	改修内容	廊下	
				調査数量	想定数量
—	①	ひびわれ (0.2mm未満かつエフロッセンス)	処置なし	0 m	0 m
—	①	ひびわれ (0.2mm以上~1.0mm未満)	自動式圧注球 砂樹脂注入工法 (0.2mm~ひび割れ巾)	0 m	0 m
—	①	ひびわれ (1.0mm以上または錆汁)	Ultra-Flex 砂樹脂工法 (1mm~ひび割れ巾)	0 m	0 m
■	①	モルタル浮き	フオセニング 球 砂樹脂注入工法	0.42 m ²	0.42 m ²
⊠	欠A-	欠損 (モルタル)	球 砂樹脂砂充填工法	0 m ²	0 m ²
⊠	欠C-	欠損 (躯体)	砂外補修	0 m ²	0 m ²
■	①	タイル浮き	フオセニング 球 砂樹脂注入工法	0.08 m ²	0.08 m ²

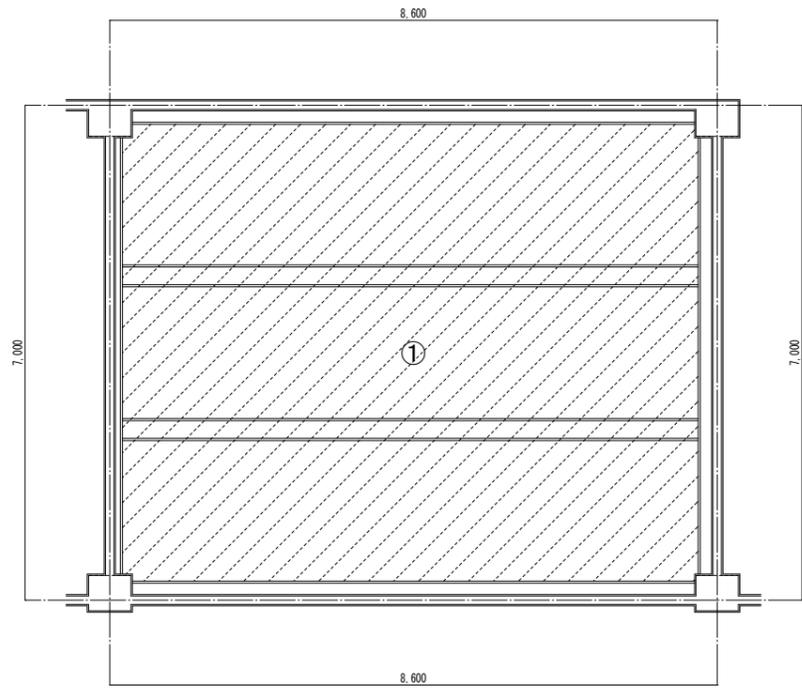
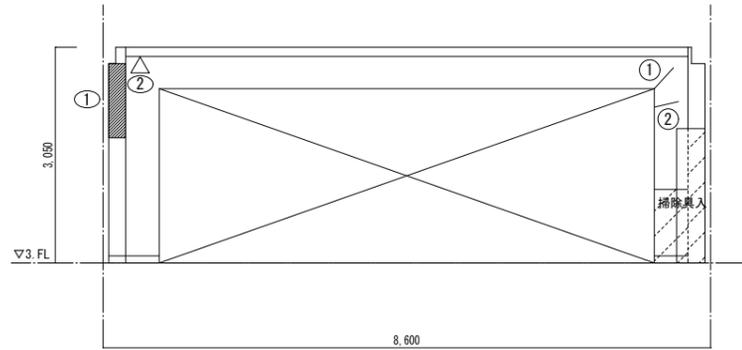
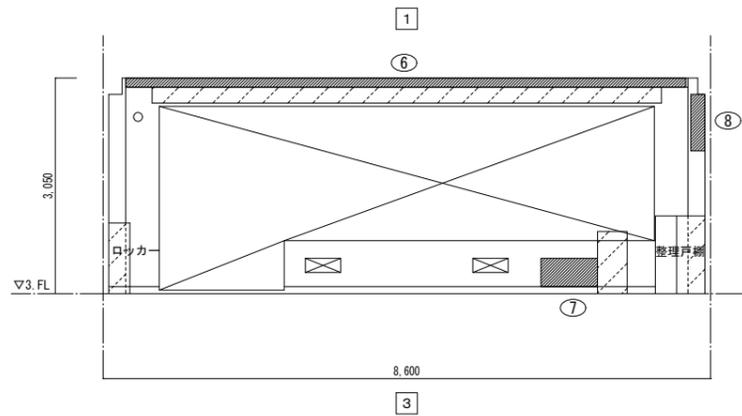
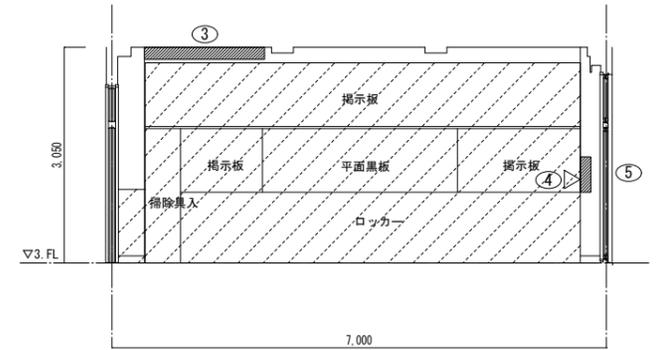
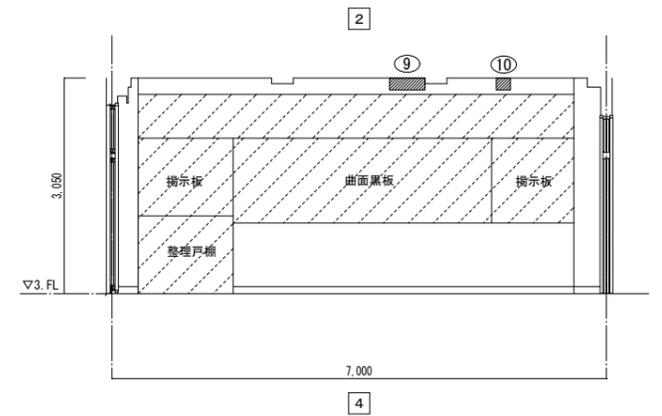
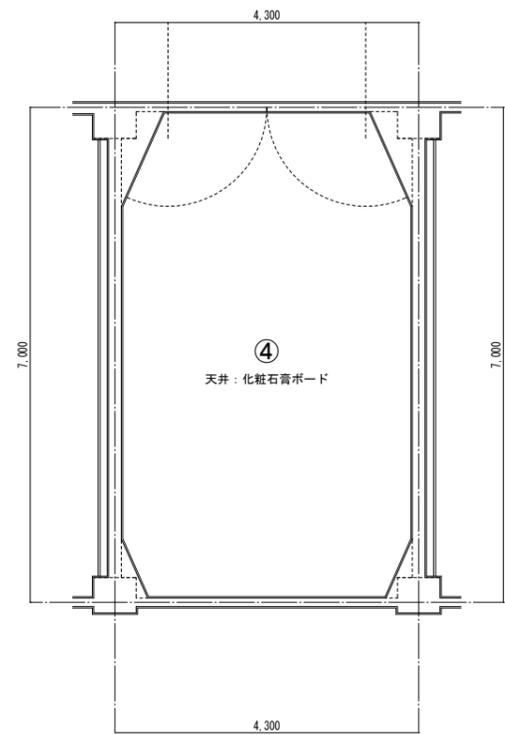
3階① 天井伏図 1/50

略図	記号	凡例	劣化項目	改修内容	6-3、階段室	
					調査数量	想定数量
—	□	ひびわれ (0.2mm未満かつエフロレッセ)	処置なし		0 m	0 m
—	①	ひびわれ (0.2mm以上~1.0mm未満)	層状式圧注珪砂樹脂注入工法 (0.2mm≤ひび割れ巾)		0.75 m	0.75 m
—	△	ひびわれ (1.0mm以上または鱗片)	ウレタン材充填工法 (1mm>ひび割れ巾)		0 m	0 m
■	①	モルタル浮き	アセトン洗浄珪砂樹脂注入工法		2.78 m ²	2.78 m ²
⊗	欠A-	欠損 (モルタル)	珪砂樹脂珪砂充填工法		0 m ²	0 m ²
⊗	欠C-	欠損 (躯体)	珪砂補修		0 m ²	0 m ²

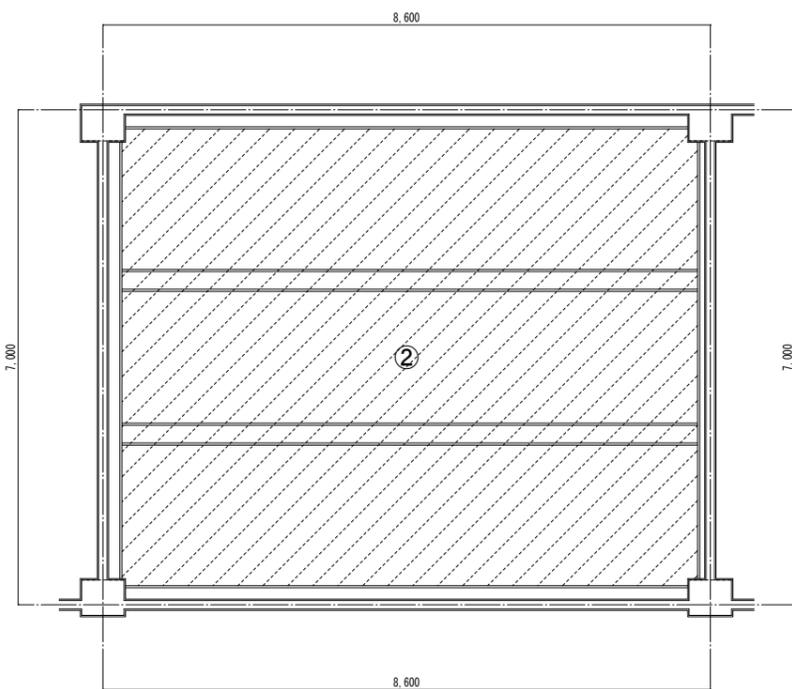
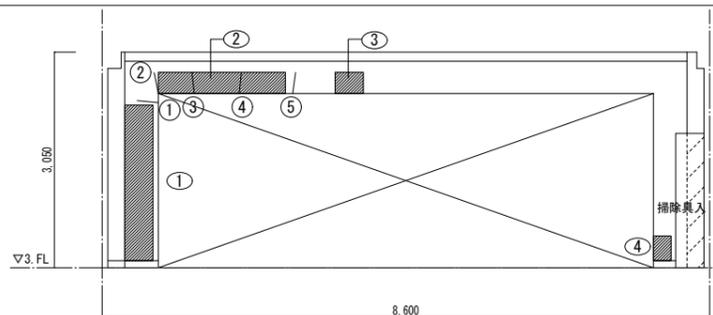
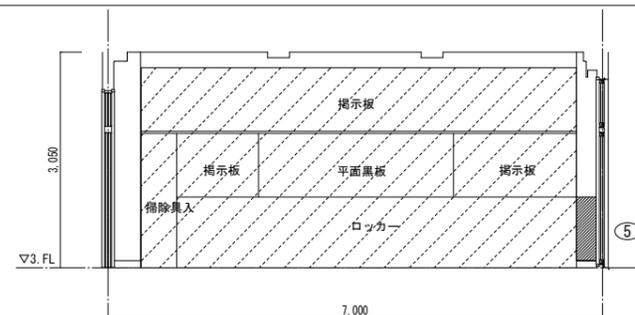
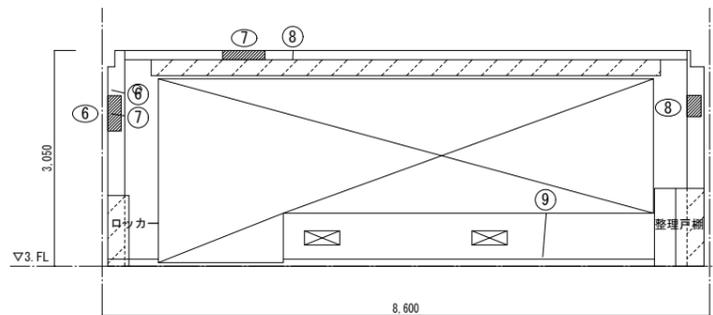
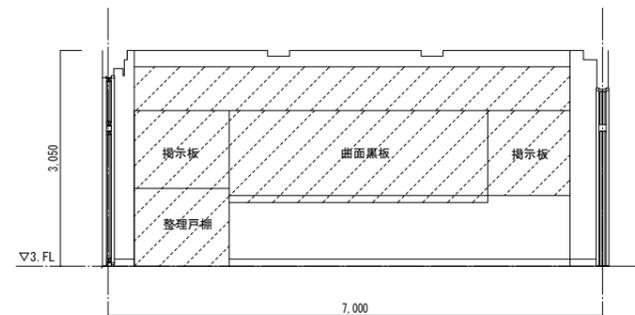
3階② 天井伏図 1/50

略図	記号	凡例	劣化項目	改修内容	6-2、6-1	
					調査数量	想定数量
—	①	ひびわれ (0.2mm未満かつエフロッセンス)	補修なし	0 m	0 m	
—	①	ひびわれ (0.2mm以上～1.0mm未満)	自動式高圧珪砂樹脂注入工法 (0.2mm≦ひび割れ巾)	7.23 m	7.23 m	
—	①	ひびわれ (1.0mm以上または錆汁)	ウレタン材充填工法 (1mm>ひび割れ巾)	0 m	0 m	
	①	モルタル浮き	フルビニール珪砂樹脂注入工法	3.31 m ²	3.31 m ²	
	欠A-	欠損 (モルタル)	珪砂樹脂珪砂充填工法	0 m ²	0 m ²	
	欠C-	欠損 (躯体)	珪砂補修	0 m ²	0 m ²

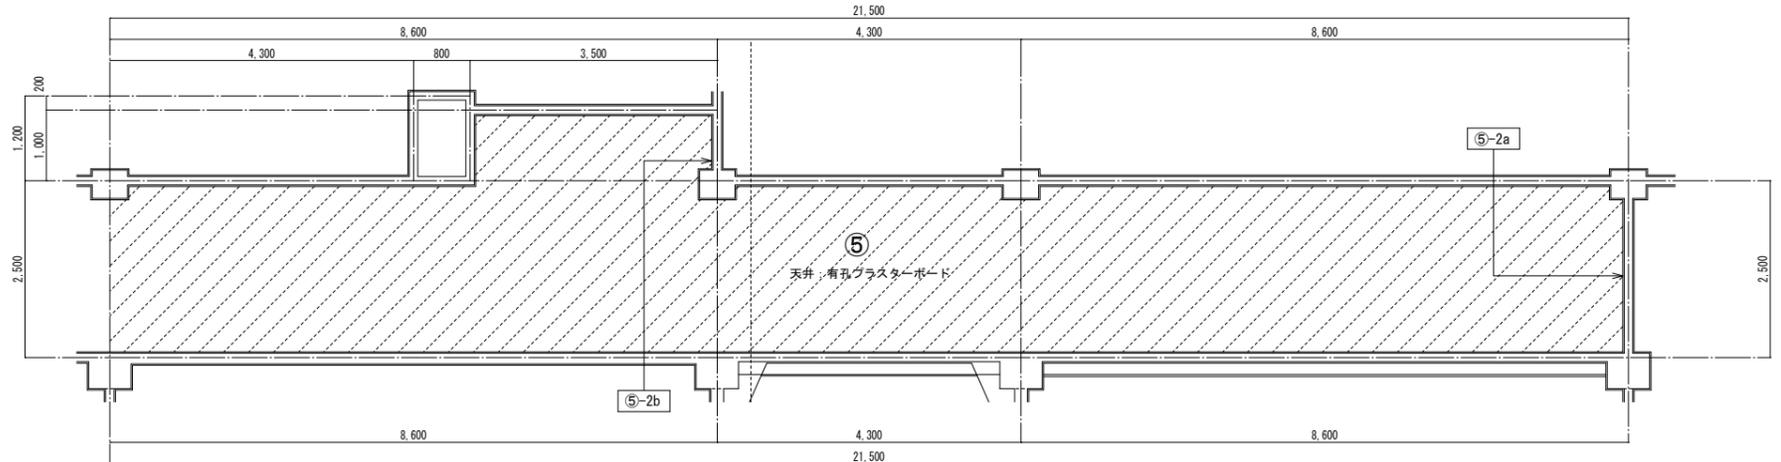
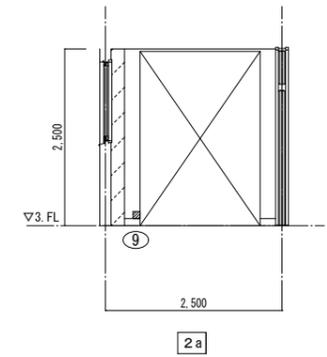
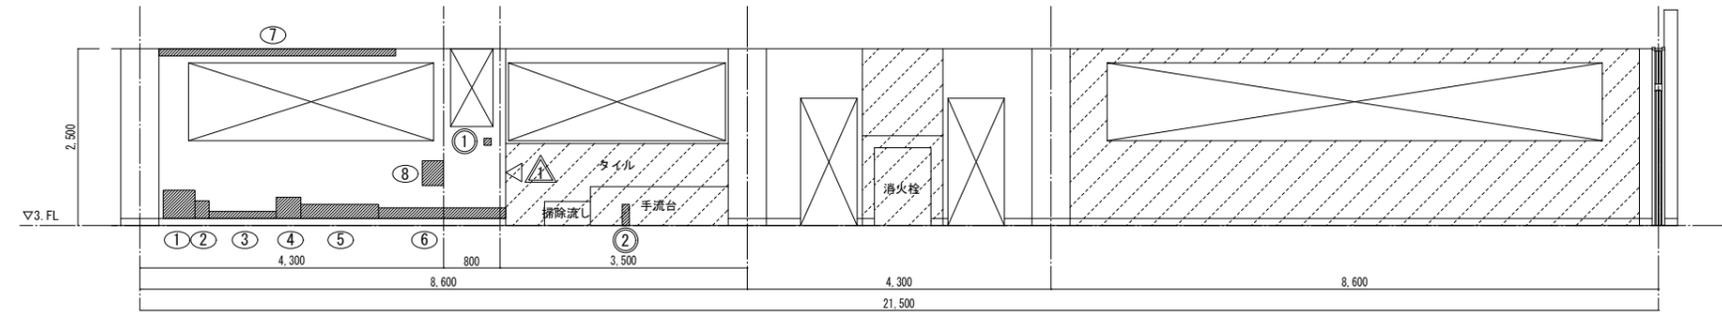
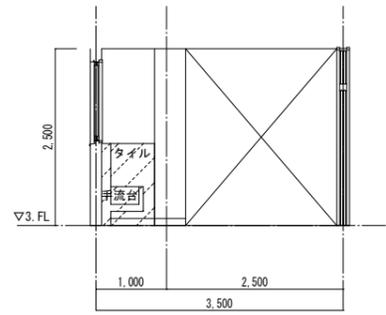
3階⑤ 天井伏図 1/50

凡例			改修内容	廊下	
略図	記号	劣化項目		調査数量	想定数量
—	①	ひびわれ (0.2mm未満かつエフロレンス)	処置なし	0 m	0 m
—	②	ひびわれ (0.2mm以上~1.0mm未満)	自動式低圧球 樹脂注入工法 (0.2mm≦ひび割れ巾)	0 m	0 m
—	③	ひびわれ (1.0mm以上または錆汁)	劣化部分修繕工法 (1mm>ひび割れ巾)	0 m	0 m
■	④	モルタル浮き	アホビニング 球 樹脂注入工法	1.47 m ²	1.47 m ²
⊠	欠A-	欠損 (モルタル)	球 樹脂樹脂充填工法	0 m ²	0 m ²
⊠	欠C-	欠損 (躯体)	修繕	0 m ²	0 m ²
■	⑤	タイル浮き	アホビニング 球 樹脂注入工法	0.04 m ²	0.04 m ²
⊠	⑥	タイル欠損	タイル部分張替え工法	0.01 m ²	0.01 m ²

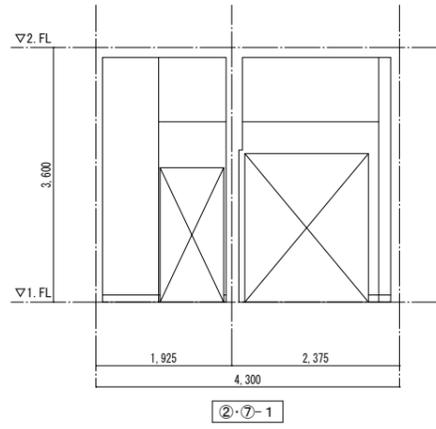
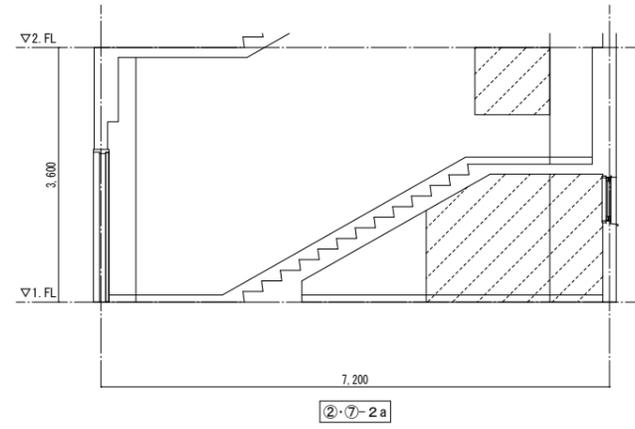
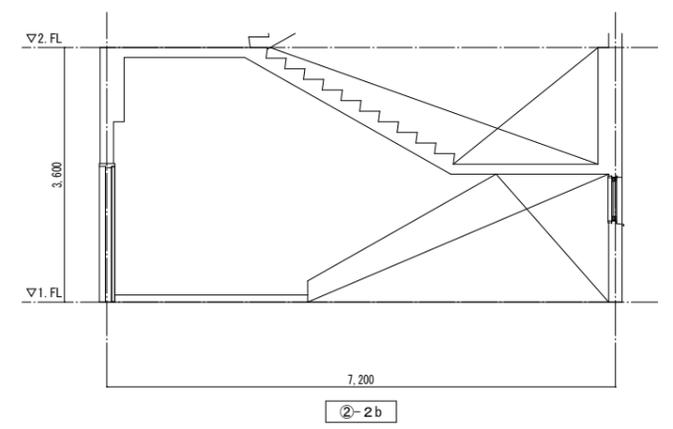
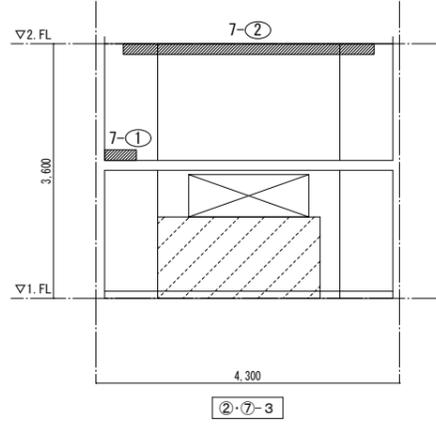
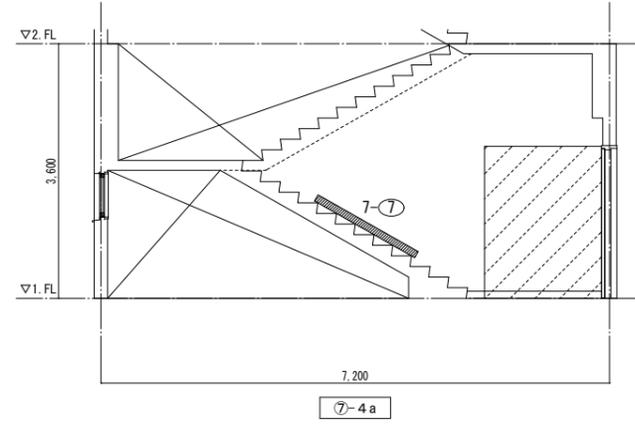
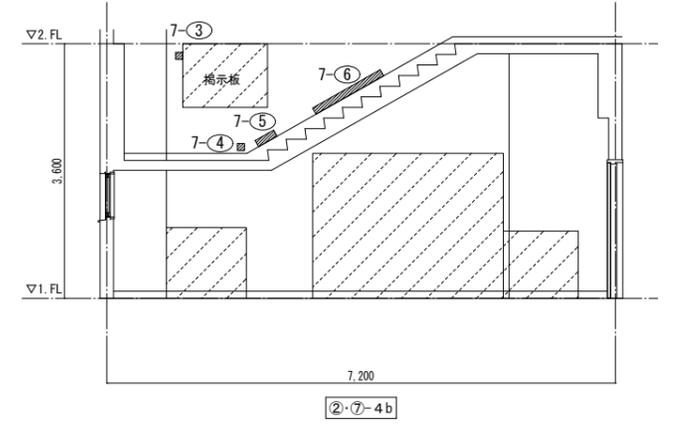
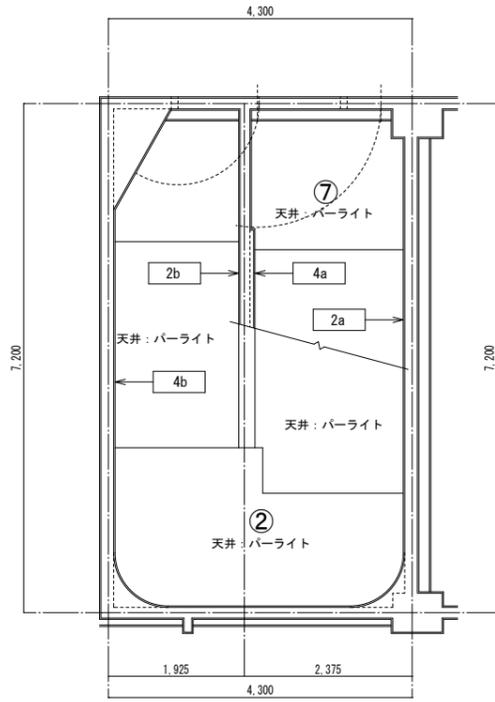
1階⑦天井伏図 1/50

略図記号	劣化項目	改修内容	階段室	
			調査数量	想定数量
□	ひびわれ (0.2mm未満かつエフロレッセンス)	処置なし	0 m	0 m
○	ひびわれ (0.2mm以上~1.0mm未満)	自動式低圧球状樹脂注入工法 (0.2mm≦ひび割れ巾)	0 m	0 m
△	ひびわれ (1.0mm以上または錆汁)	Uijonite材充填工法 (1mm>ひび割れ巾)	0 m	0 m
⊙	モルタル浮き	アホビコン球状樹脂注入工法	0.92 m ²	0.92 m ²
欠A-	欠損 (モルタル)	球状樹脂充填工法	0 m ²	0 m ²
欠C-	欠損 (躯体)	移修補修	0 m ²	0 m ²

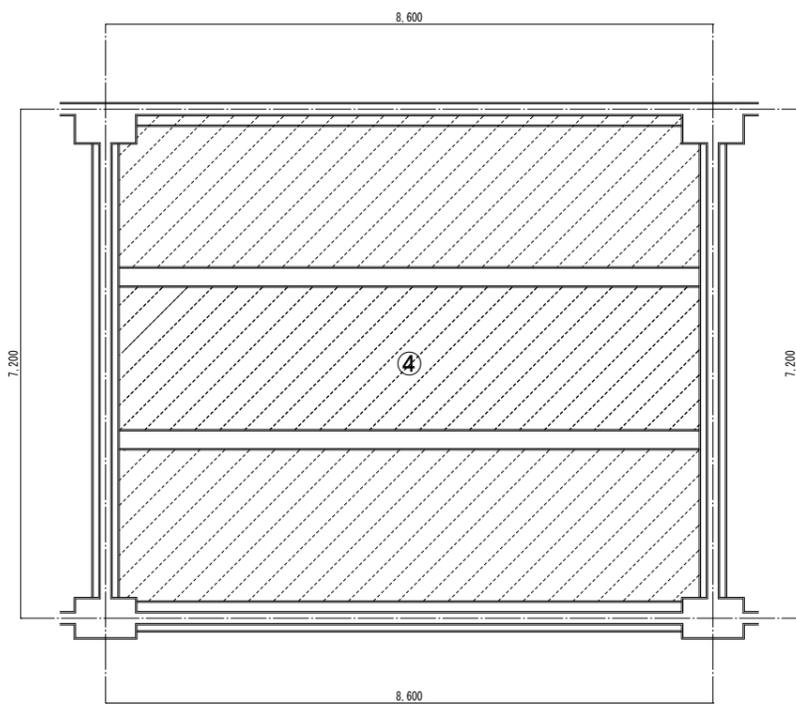
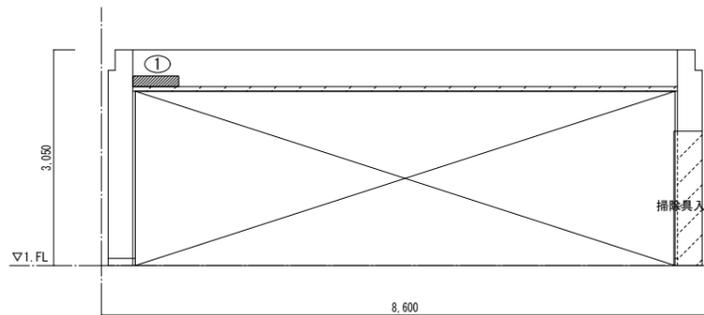
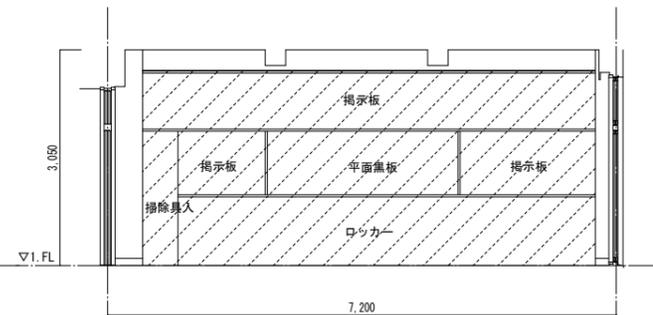
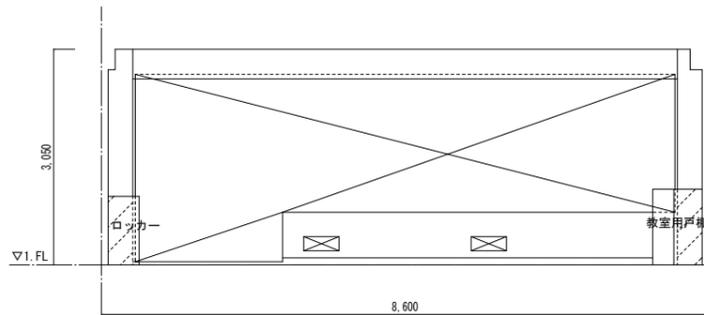
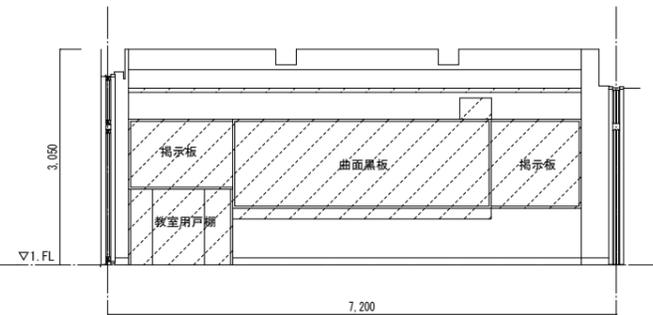
1階④ 天井伏図 1/50

略 図	記 号	凡 例	劣 化 項 目	改 修 内 容	2-3、2-2	
					調 査 数 量	想 定 数 量
—	①	ひびわれ (0.2mm未満かつエフロッセンス)	補修なし		0 m	0 m
—	②	ひびわれ (0.2mm以上~1.0mm未満)	自動式圧注機で樹脂注入工法 (0.2mmとひび割れ市)		0 m	0 m
—	③	ひびわれ (1.0mm以上または錆汁)	ウレタン樹脂充填工法 (1mm>ひび割れ市)		0 m	0 m
■	④	モルタル浮き	パカセンコンクリート樹脂注入工法		0.13 m ²	0.13 m ²
⊗	欠A-	欠損 (モルタル)	樹脂樹脂充填工法		0 m ²	0 m ²
⊗	欠C-	欠損 (躯体)	躯体補修		0 m ²	0 m ²

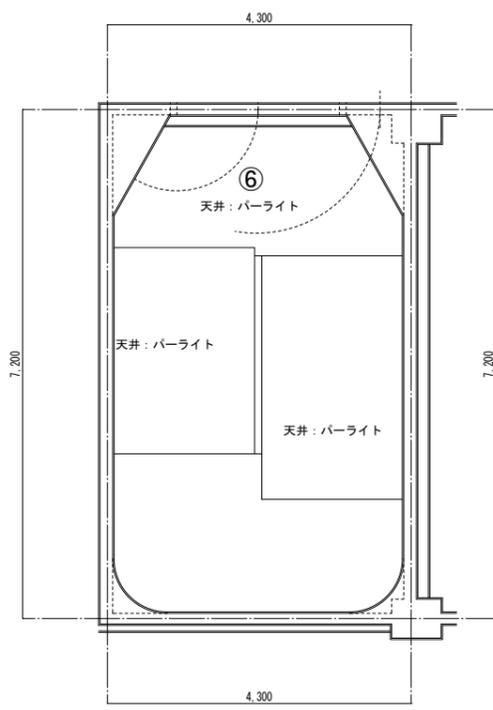
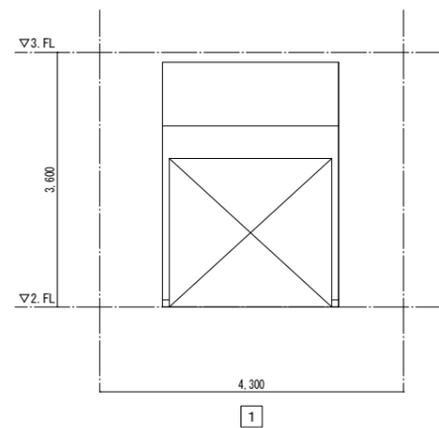
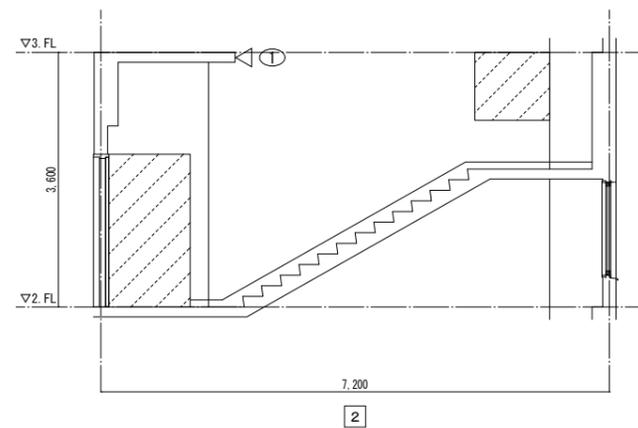
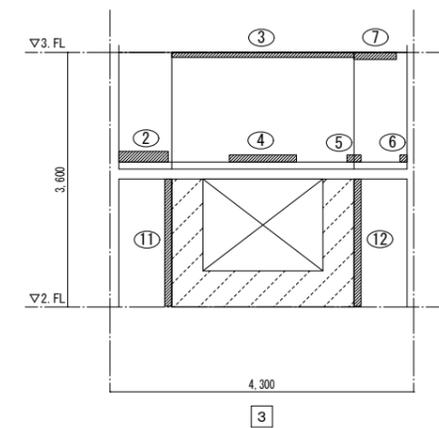
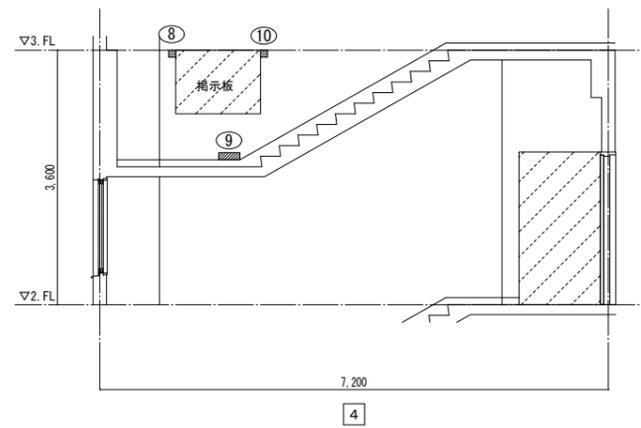
2階⑥ 天井伏図 1/50

凡例		改修内容	階段室	
略図	記号		調査数量	想定数量
—	1	ひびわれ (0.2mm未満かつエフロッセンス)	0 m	0 m
—	①	ひびわれ (0.2mm以上~1.0mm未満)	0 m	0 m
—	⚠	ひびわれ (1.0mm以上または錆汁)	0 m	0 m
■	①	モルタル浮き	0.62 m ²	0.62 m ²
⊠	欠A-	欠損 (モルタル)	0 m ²	0 m ²
⊠	欠C-	欠損 (躯体)	0 m ²	0 m ²
