整理番号 縮尺 安城北部小学校校舎改修第2期及び保全主体工事 NO.
 年月日 A1 1/50 内壁クラック調査図(参考図) B-01
 A3 1/100 南校舎西 1階③天井伏図・展開図

整理番号	縮尺	安城北部小学校校舎改修第2期及び保全主体工事 内壁クラック調査図(参考図) 南校舎西 1階⑥⑩天井伏図・展開図	NO. B-02
年月日	A1 1/50		
	A3 1/100

安城北部小学校校舎改修第2期及び保全主体工事
 外壁クラック損傷図(2)(参考図)
 北棟・渡り廊下 東・西立面図

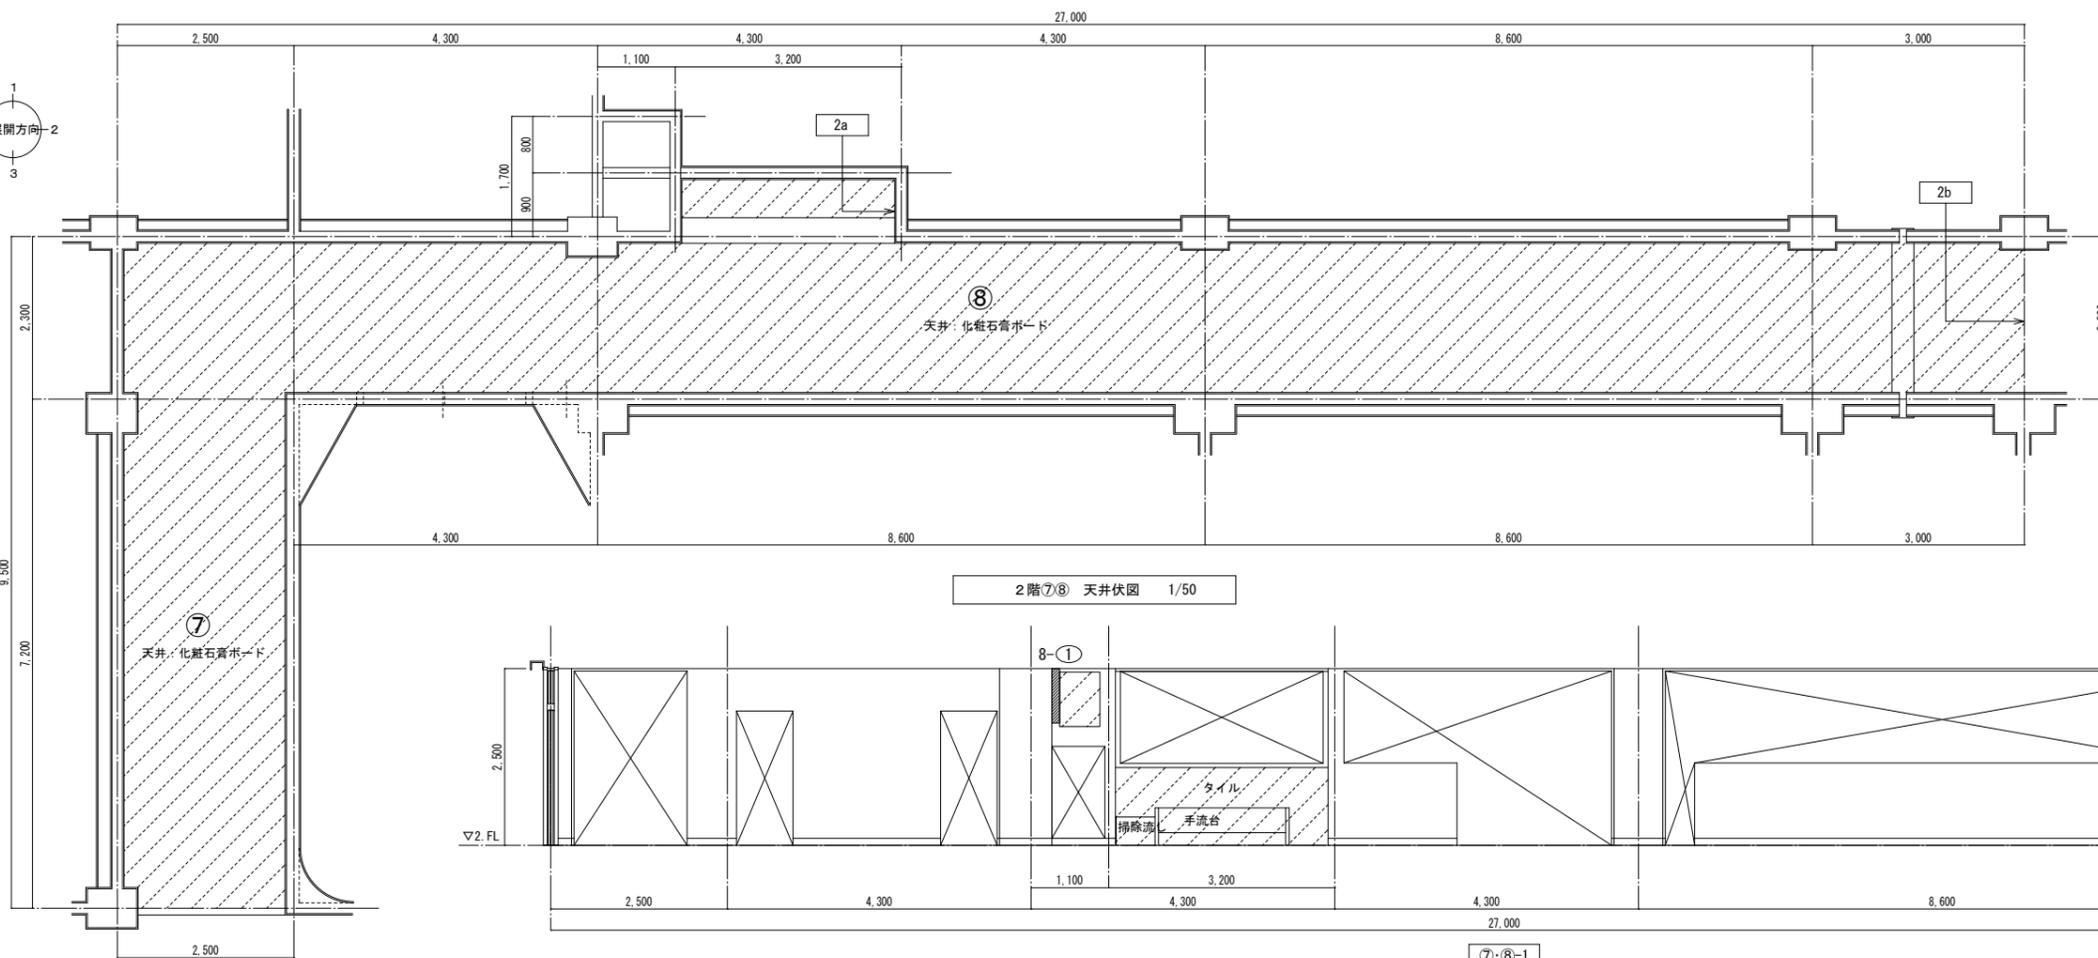
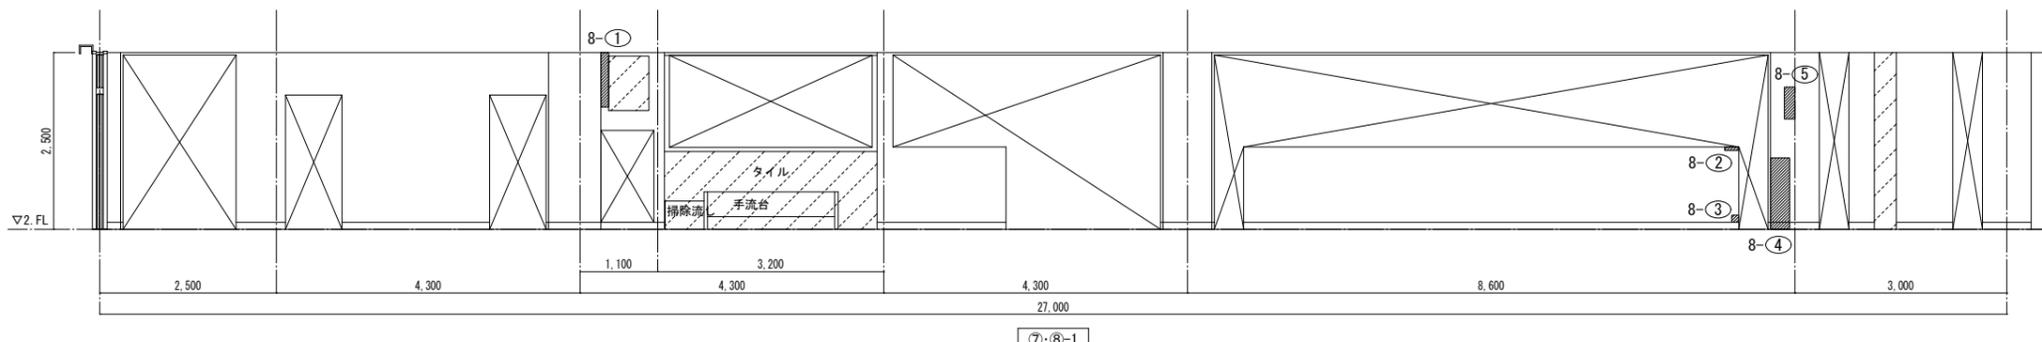
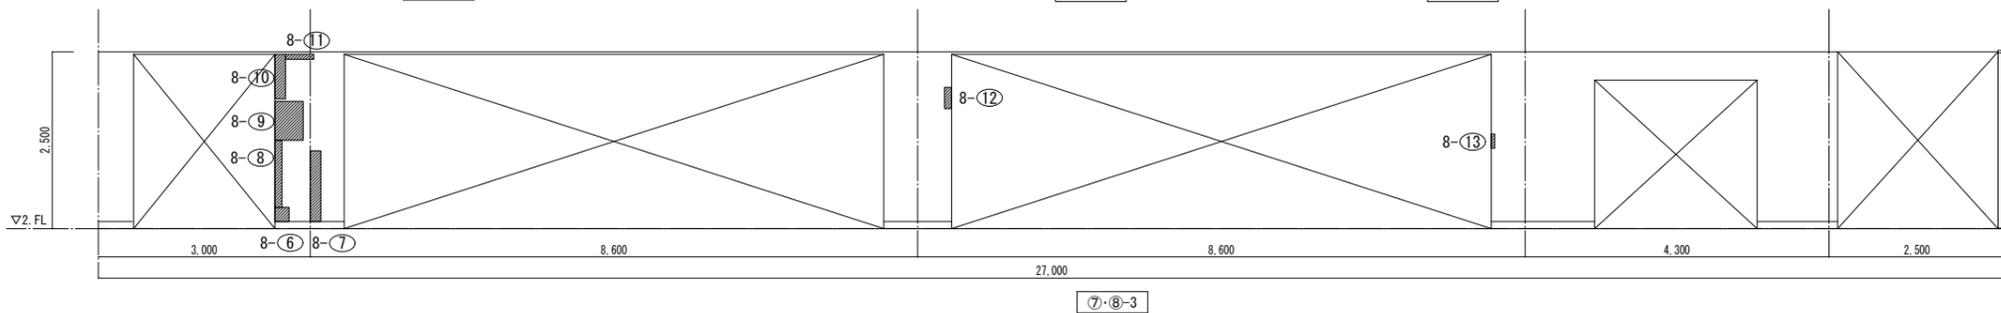
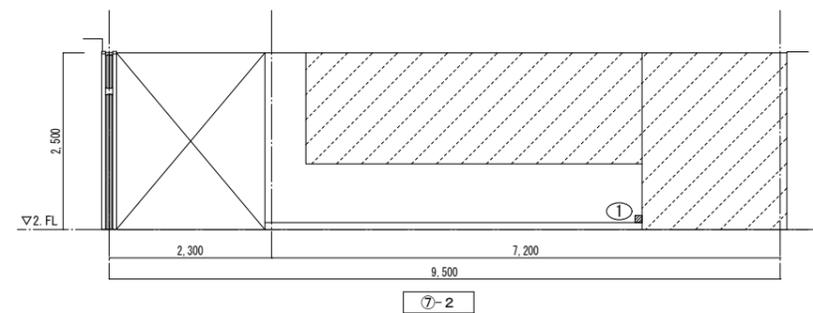
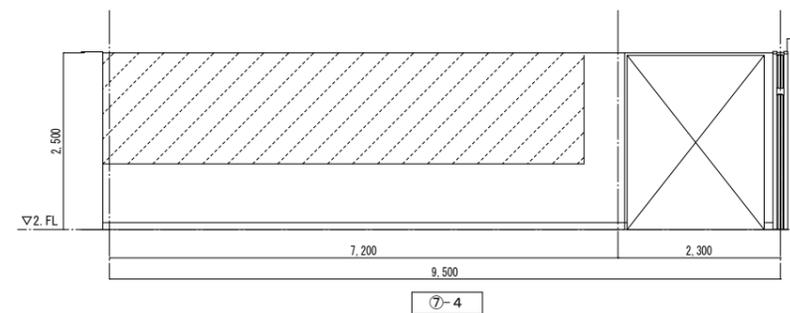
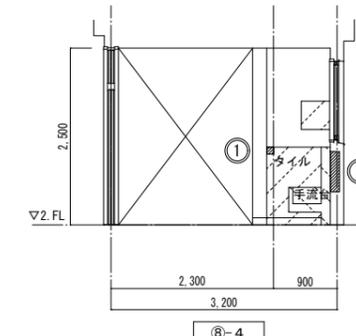
安城北部小学校校舎改修第2期及び保全主体工事
 内壁クラック調査図(参考図)
 北校舎西 2階(7)8天井伏図・展開図

略図		凡例		改修内容	廊下	
記号	劣化項目	調査数量	想定数量			
①	ひびわれ (0.2mm未満かつエフロレッセンス)	範囲なし	0 m	0 m	0 m	0 m
①	ひびわれ (0.2mm以上~1.0mm未満)	自動式圧注式 樹脂注入工法 (0.2mm \leq ひび割れ巾)	0 m	0 m	0 m	0 m
①	ひびわれ (1.0mm以上または錆計)	ウレタン材充填工法 (1mm $>$ ひび割れ巾)	0 m	0 m	0 m	0 m
①	モルタル浮き	アホ-ベ-ン-グ ① 樹脂注入工法	1.12 m ²	1.12 m ²	1.12 m ²	1.12 m ²
欠A-	欠損 (モルタル)	① 樹脂注入工法	0 m ²	0 m ²	0 m ²	0 m ²
欠C-	欠損 (躯体)	① 樹脂補修	0 m ²	0 m ²	0 m ²	0 m ²
①	タイル浮き	アホ-ベ-ン-グ ① 樹脂注入工法	0.08 m ²	0.08 m ²	0.08 m ²	0.08 m ²

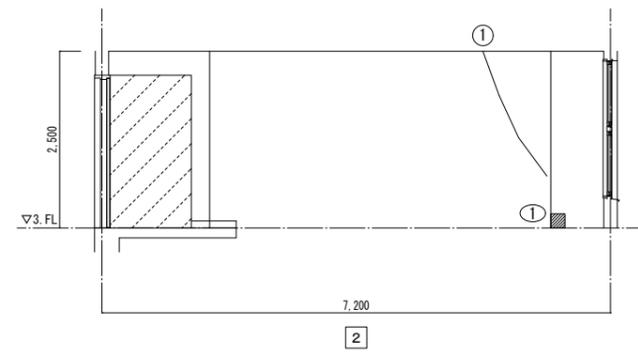
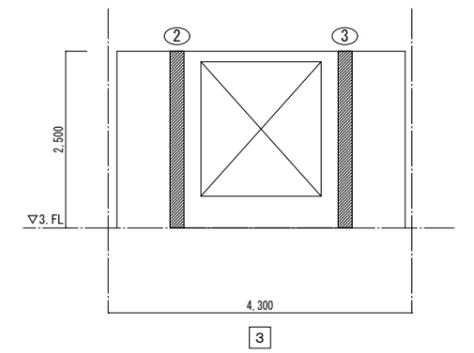
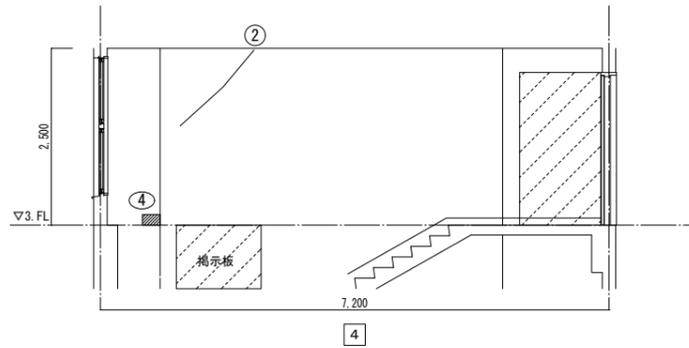
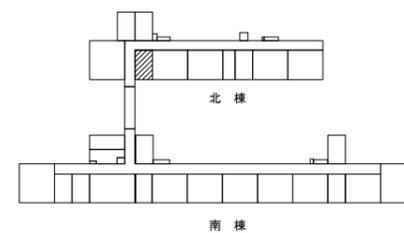
略図	記号	劣化項目	改修内容	階段室	
				調査数量	想定数量
—	1	ひびわれ (0.2mm未満かつエフロレンセス)	処置なし	0 m	0 m
—	①	ひびわれ (0.2mm以上~1.0mm未満)	自動式低圧球*杉樹脂注入工法 (0.2mm≦ひび割れ巾)	3.50 m	3.50 m
—	△	ひびわれ (1.0mm以上または鱗汁)	ウツドリ材充填工法 (1mm>ひび割れ巾)	0 m	0 m
■	①	モルタル浮き	アホ-ビ-ンコ*球*杉樹脂注入工法	1.08 m ²	1.08 m ²
⊗	欠A-	欠損 (モルタル)	球*杉樹脂充填工法	0 m ²	0 m ²
⊗	欠C-	欠損 (躯体)	球*杉樹脂補修	0 m ²	0 m ²

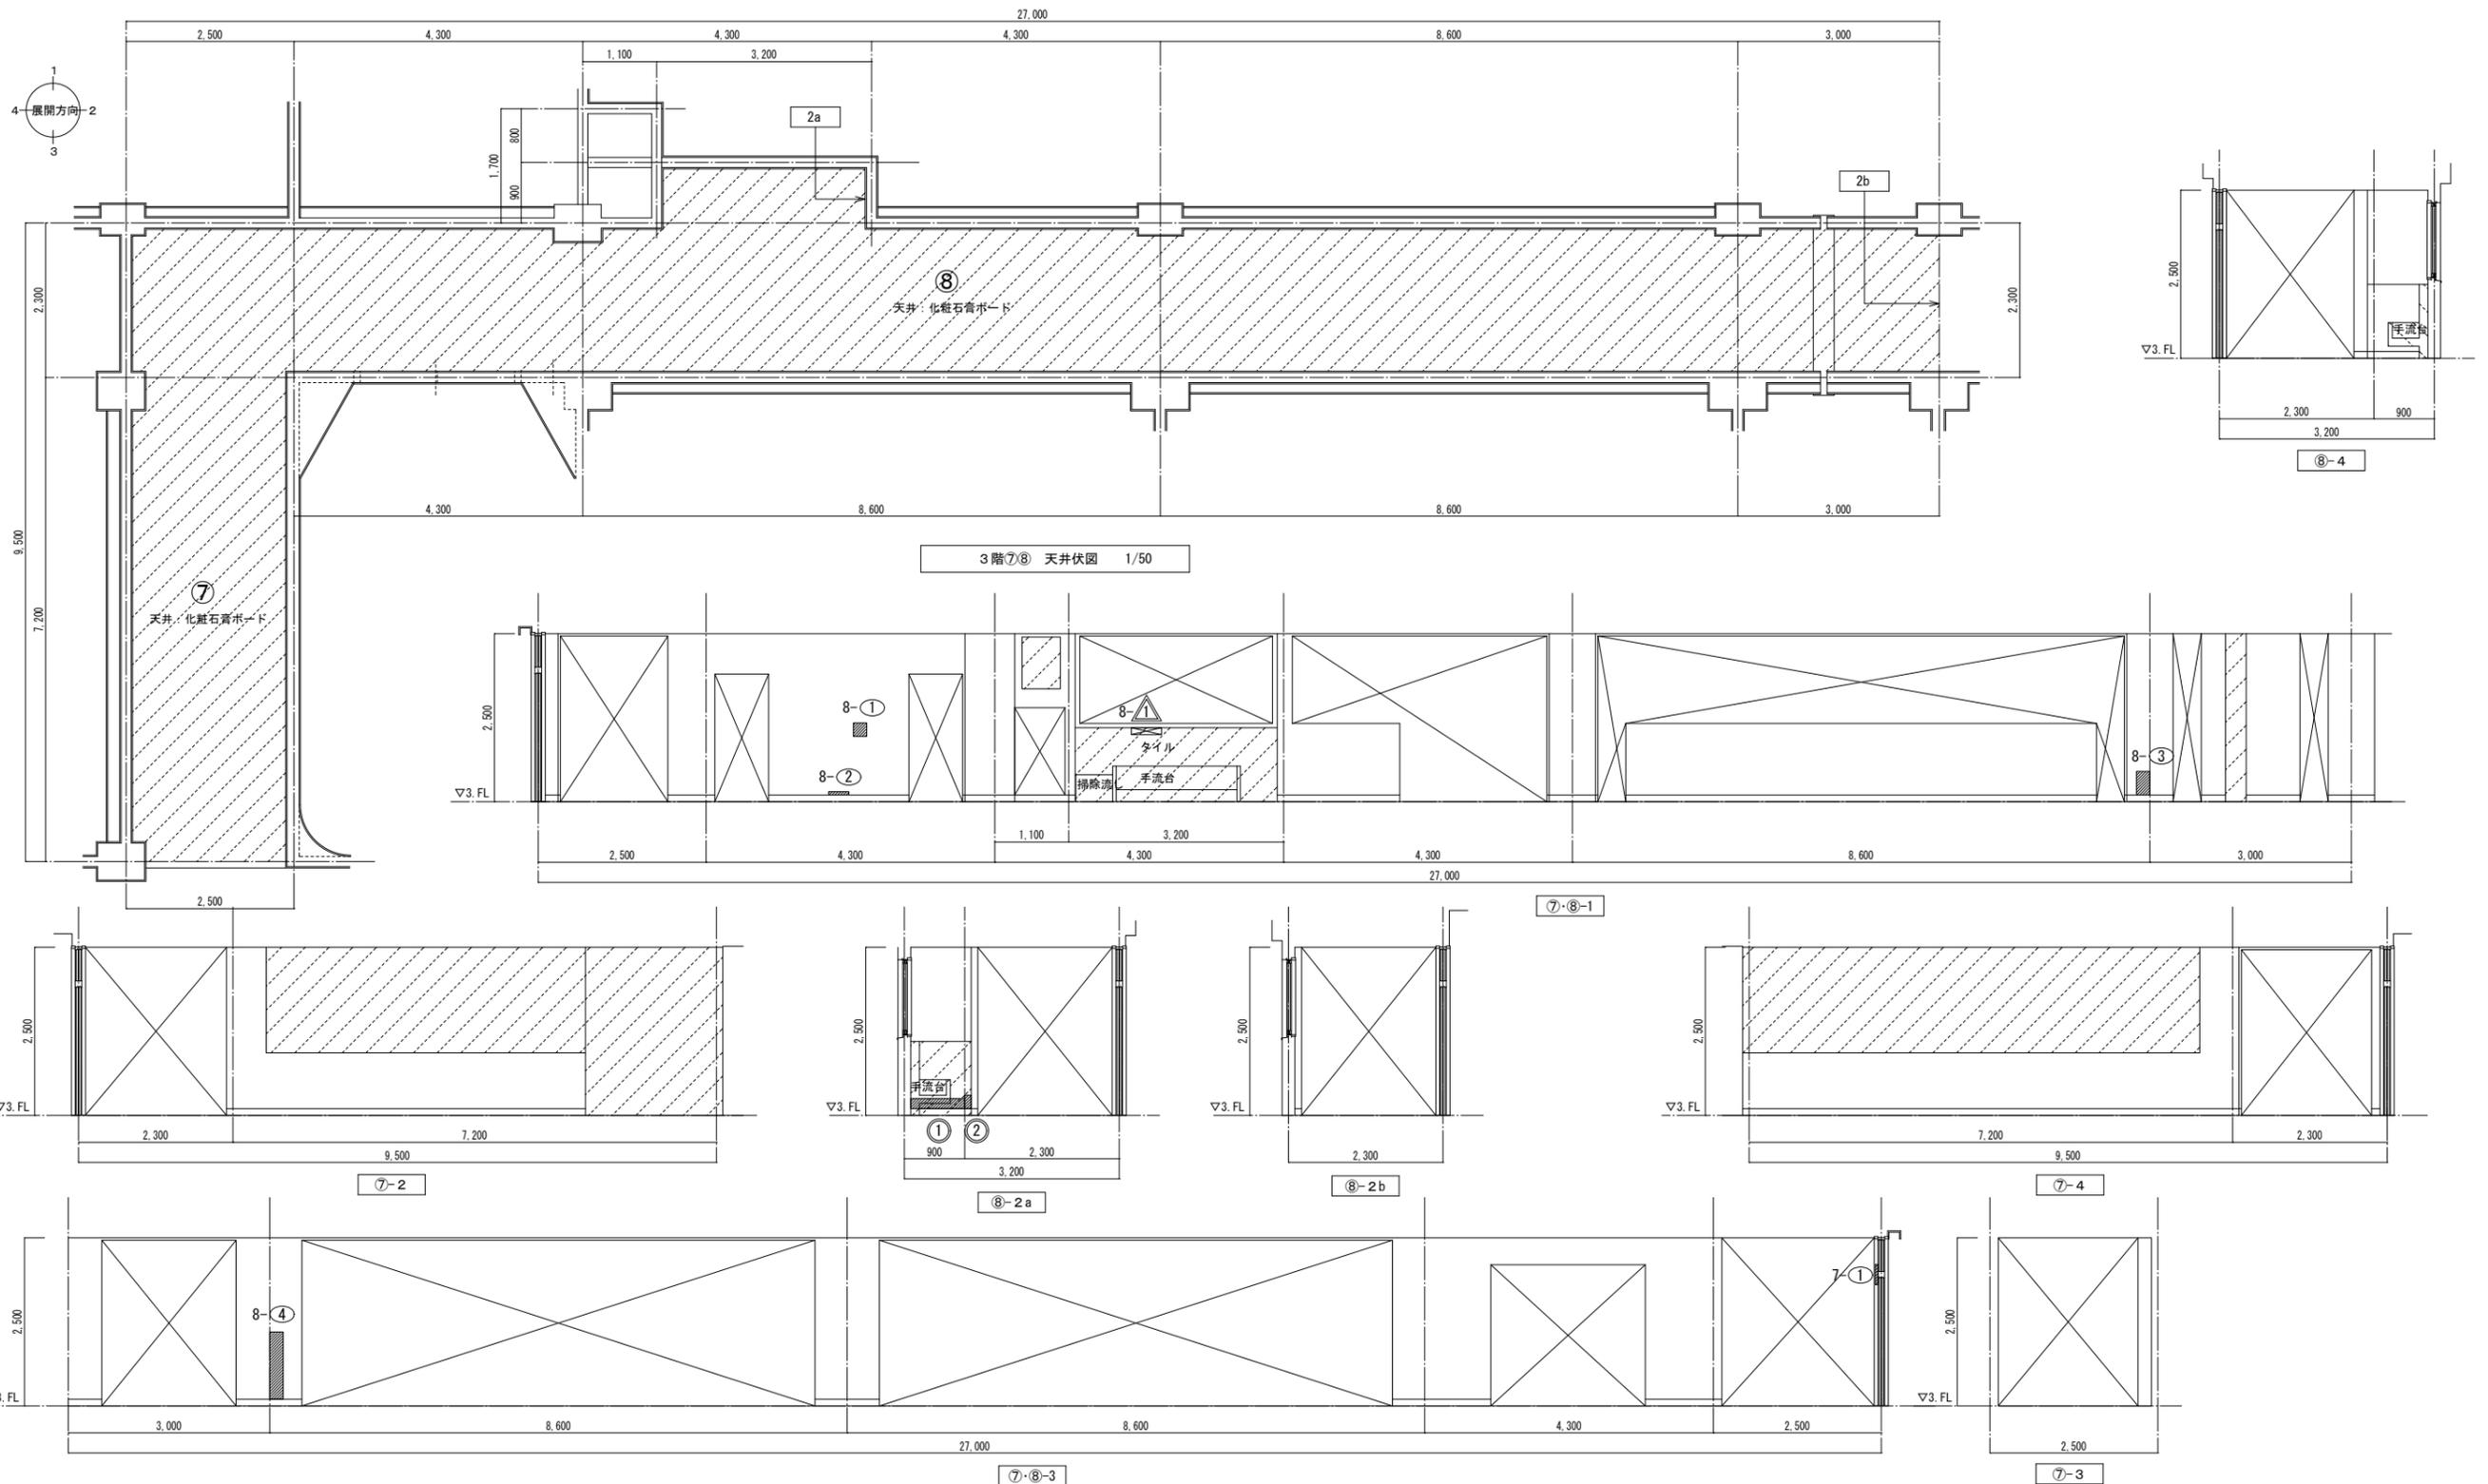
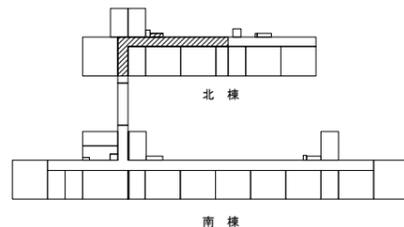
B - 36

凡例			改修内容	廊下	
略図	記号	劣化項目		調査数量	想定数量
—	□	ひびわれ (0.2mm未満かつエフロレッセンス)	範囲なし	0 m	0 m
—	①	ひびわれ (0.2mm以上~1.0mm未満)	音筒式圧注珪砂樹脂注入工法 (0.2mm≦ひび割れ巾)	0 m	0 m
—	⚠	ひびわれ (1.0mm以上または鱗汁)	ウレタン材充填工法 (1mm>ひび割れ巾)	0 m	0 m
■	①	モルタル浮き	フカベンコング 珪砂樹脂注入工法	0.34 m ²	0.34 m ²
⊗	欠A-	欠損 (モルタル)	珪砂樹脂珪砂充填工法	0 m ²	0 m ²
⊗	欠C-	欠損 (躯体)	珪砂補修	0 m ²	0 m ²
■	①	タイル浮き	フカベンコング 珪砂樹脂注入工法	0.14 m ²	0.14 m ²
⊗	⚠	タイル欠損	タイル部分張替え工法	0.05 m ²	0.05 m ²

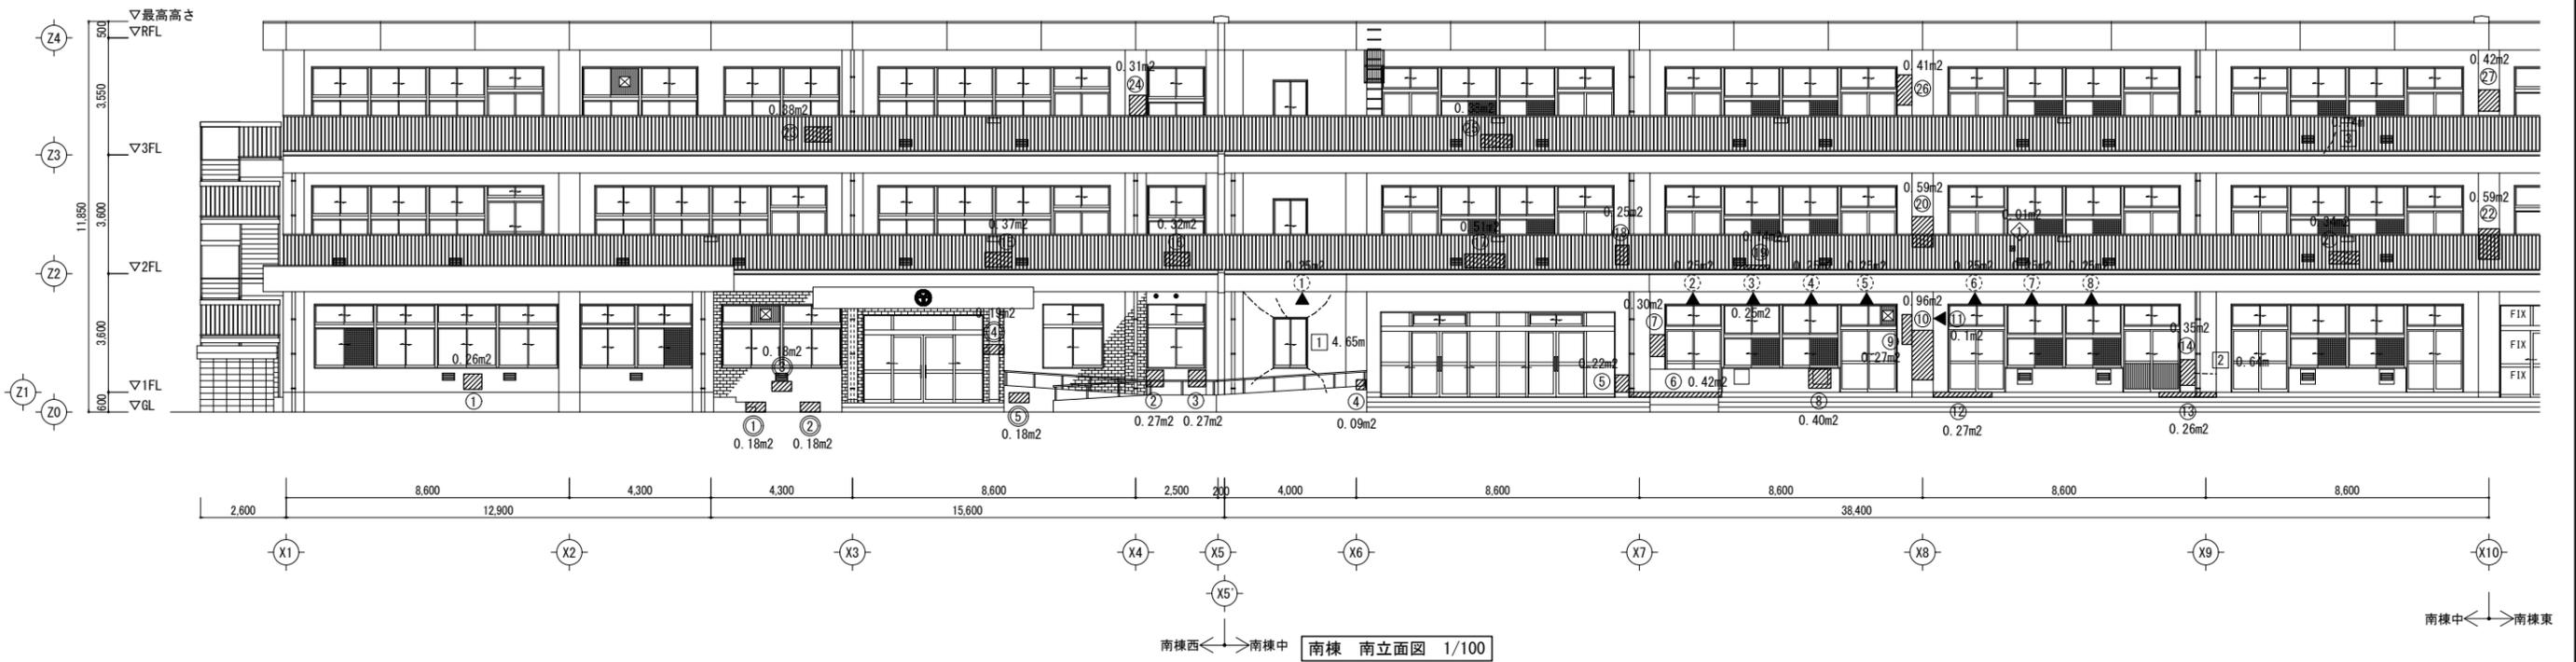
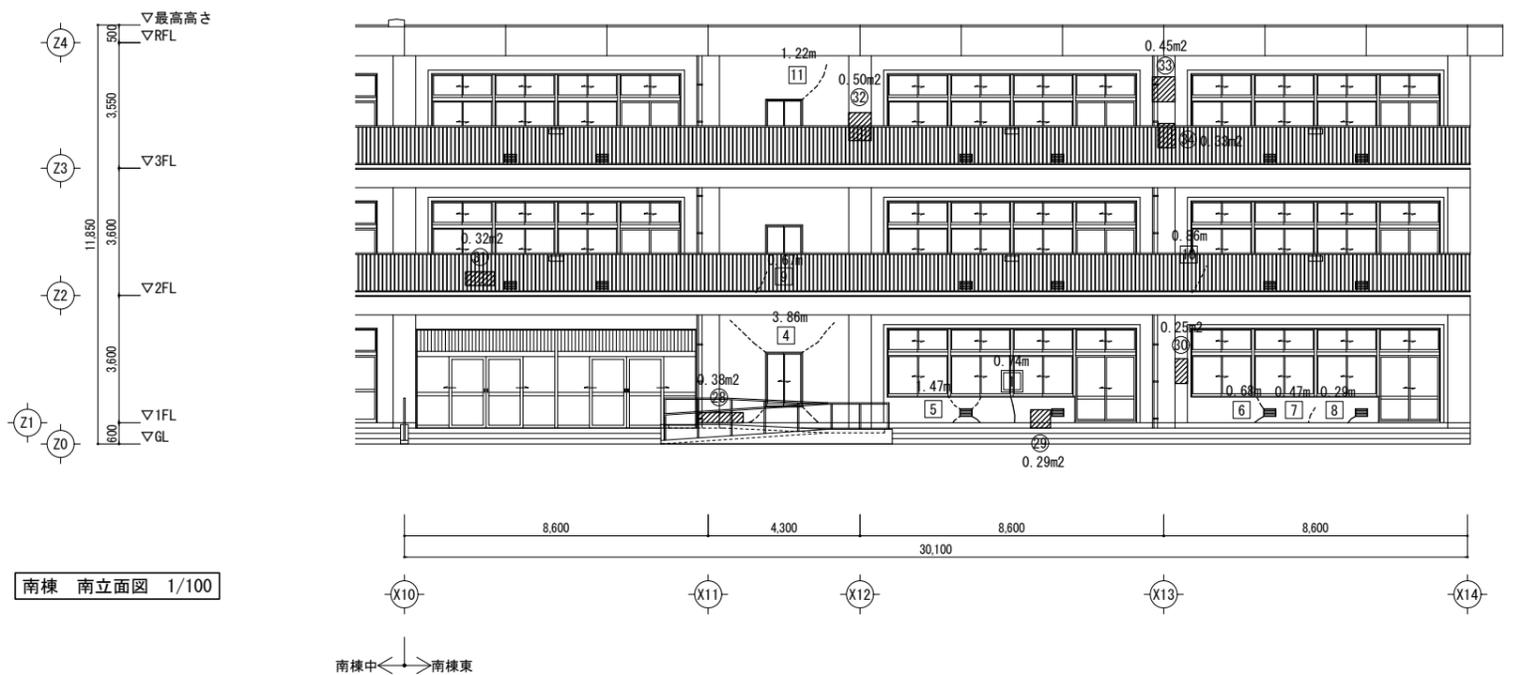
NO.
 B-39

劣化部凡例	記号	内容	補修方法	参考数量		参考数量		参考数量	
				調査数量	想定数量	調査数量	想定数量	調査数量	想定数量
ひび割れ	①	0.2mm以上~1.0mm未満	自動低圧式エポキシ樹脂注入工法	m	5.00 m	6.03 m	12.00 m	9.52 m	20.00 m
ひび割れ	②	1.0mm以上	ウレタン材充填工法	m	3.00 m	m	3.00 m	0.74 m	5.00 m
剥離	③		オートレベリングエポキシ樹脂注入工法	2.18 m ²	5.00 m ²	7.27 m ²	15.00 m ²	2.52 m ²	5.00 m ²
剥離	④		オートレベリングエポキシ樹脂注入工法	0.91 m ²	1.00 m ²	m ²	m ²	m ²	m ²
剥離	⑤		エポキシ樹脂充填工法	(箇所)	(1箇所)	(1箇所)	(3箇所)	(1箇所)	(1箇所)
剥離	⑥		エポキシ樹脂充填工法	(0.01 m ²)	(0.01 m ²)	(0.03 m ²)	(0.03 m ²)	(0.01 m ²)	(0.01 m ²)
剥離	⑦		エポキシ樹脂充填工法	(3箇所)					
剥離	⑧		剥離部除去の上、剥離止め、樹脂充填補修	(0.03 m ²)					
剥離	⑨		パターン復旧	m ²	1.00 m ²	2.00 m ²	3.00 m ²	m ²	1.00 m ²

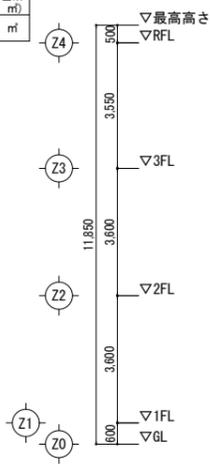
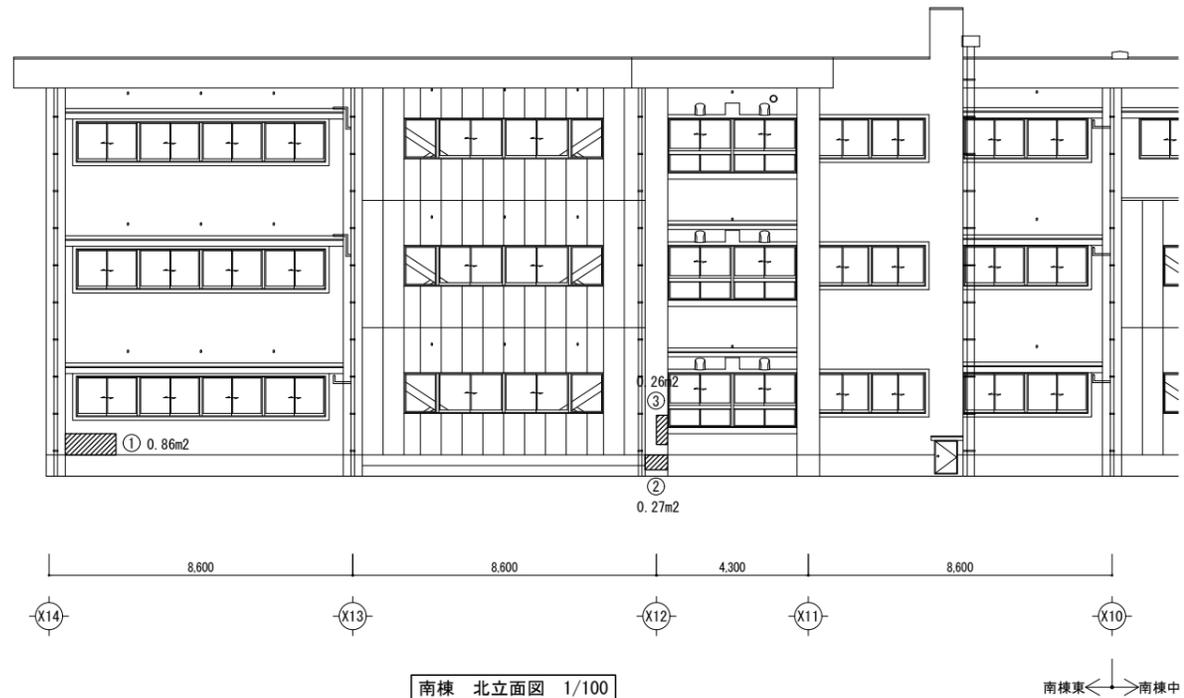
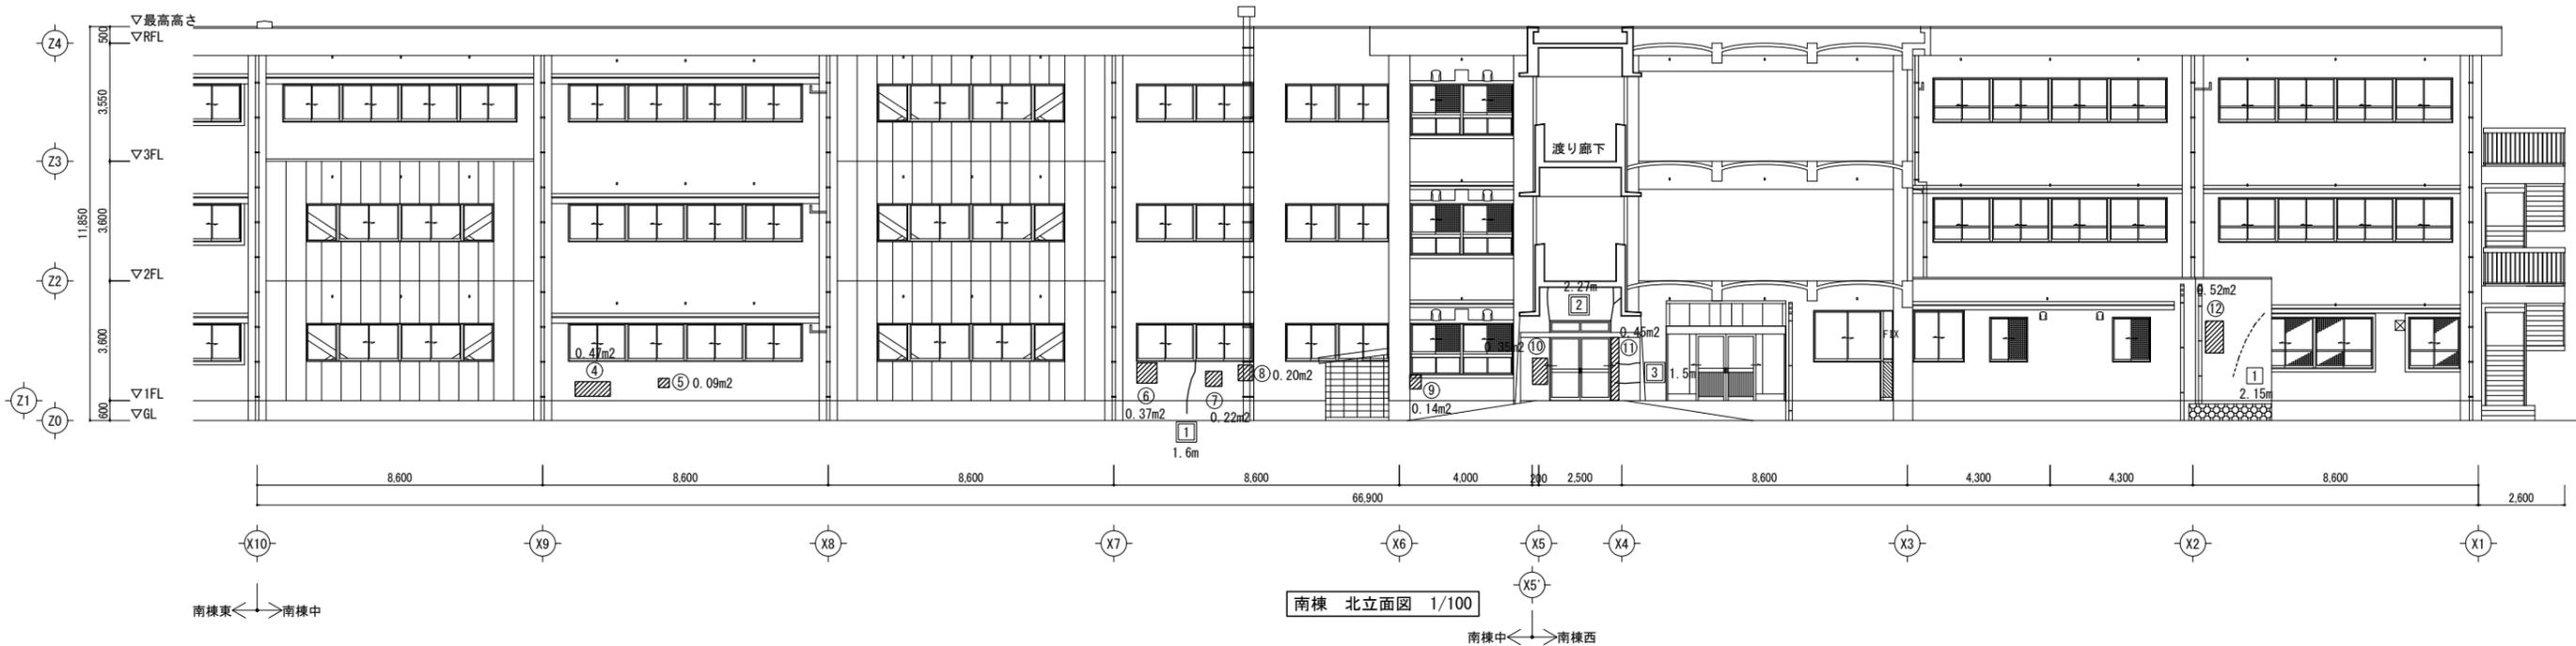
劣化部凡例	記号	内容	補修方法	参考数量		参考数量		参考数量		参考数量	
				南棟東 北面	想定数量	南棟中 北面	想定数量	南棟西 北面	想定数量	渡り廊下 北面(1階)	想定数量
ひび割れ	①	0.2mm以上~1.0mm未満	自動低圧式 [®] 樹脂注入工法	m	5.00 m	m	5.00 m	2.15 m	10.00 m	m	5.00 m
ひび割れ	②	1.0mm以上	Ultrashield材充填工法	m	3.00 m	1.60 m	5.00 m	m	3.00 m	3.77 m	10.00 m
外表面浮き	③		アカービソング [®] 樹脂注入工法	m ²	5.00 m ²	1.49 m ²	5.00 m ²	0.52 m ²	5.00 m ²	0.8 m ²	5.00 m ²
外表面浮き	④		アカービソング [®] 樹脂注入工法	m ²	m ²	m ²	m ²	m ²	m ²	m ²	m ²
外表面損	⑤		樹脂注入充填工法	箇所 (m ²)	1箇所 (0.01 m ²)	3箇所 (0.01 m ²)	1箇所 (0.01 m ²)	3箇所 (0.01 m ²)	1箇所 (0.01 m ²)	3箇所 (0.01 m ²)	1箇所 (0.01 m ²)
爆裂部	⑥		鉄筋露出除去の上 鎮止め、樹脂充填補修	箇所 (m ²)	3箇所 (0.03 m ²)						
塗膜脆弱部	⑦		パターン復旧	m ²	1.00 m ²	m ²	1.00 m ²	m ²	1.00 m ²	m ²	1.00 m ²

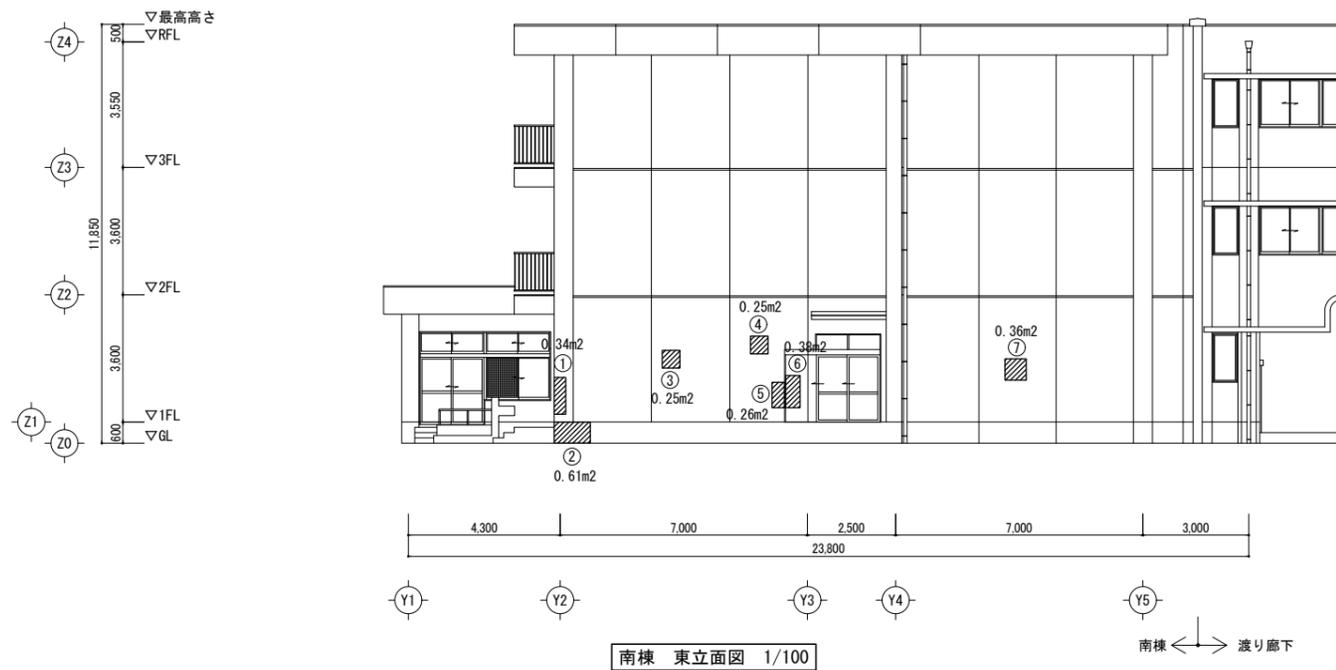
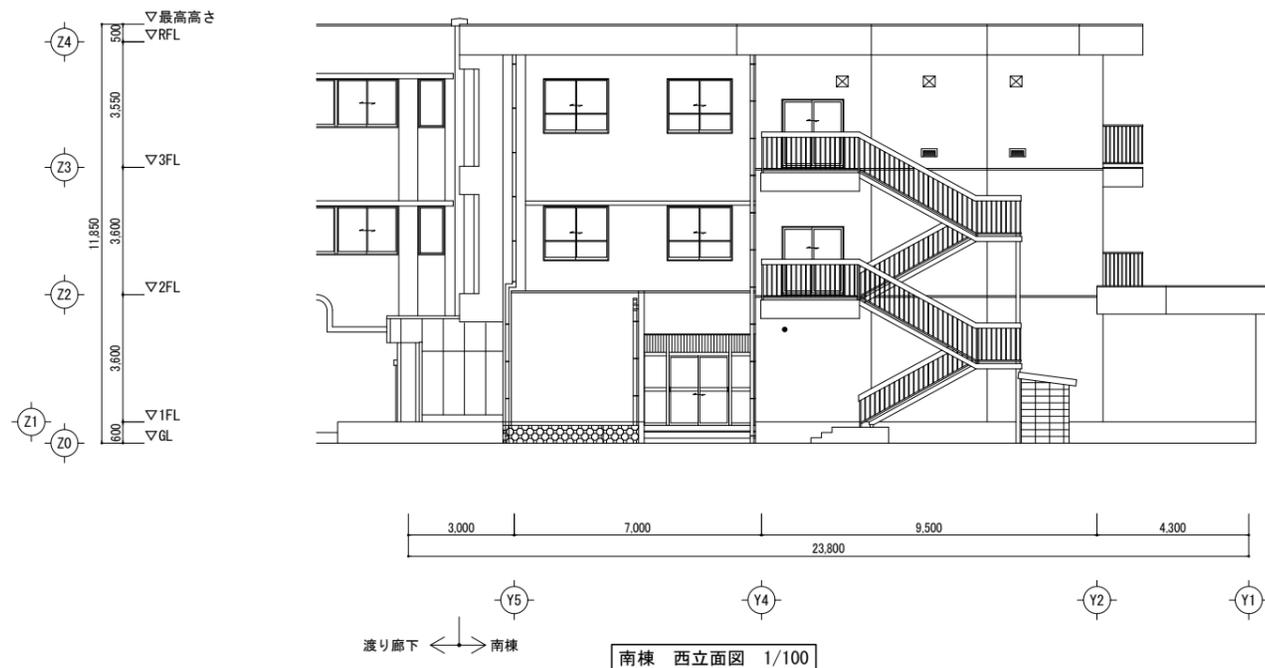
劣化部凡例	記号	内容	補修方法	参考数量		参考数量	
				南棟 西面	南棟 東面	調査数量	想定数量
ひび割れ	①	0.2mm以上~1.0mm未満	自動低圧式珪砂樹脂注入工法	m	5.00 m	m	5.00 m
ひび割れ	②	1.0mm以上	ウレタン材充填工法	m	3.00 m	m	3.00 m
珪砂面浮き	③		アルコール洗浄珪砂樹脂注入工法	㎡	5.00 ㎡	㎡	1.00 ㎡
珪砂面浮き	④		アルコール洗浄珪砂樹脂注入工法	㎡	㎡	㎡	㎡
珪砂欠損	⑤		珪砂樹脂珪砂充填工法	(箇所 ㎡)	(1箇所 0.01 ㎡)	(箇所 ㎡)	(1箇所 0.01 ㎡)
爆裂部	⑥		鉄筋露出除去の上 錆止め、珪砂樹脂補修	(箇所 ㎡)	(3箇所 0.03 ㎡)	(箇所 ㎡)	(3箇所 0.03 ㎡)
塗膜脆弱部	⑦		パターン復旧	㎡	1.00 ㎡	㎡	1.00 ㎡
