## 第4章 計画地の現状と整備に向けての課題

### 第1節 本證寺境内を構成する要素の現状と課題

#### (1) 本證寺境内の本質的価値を構成する要素の現状と課題

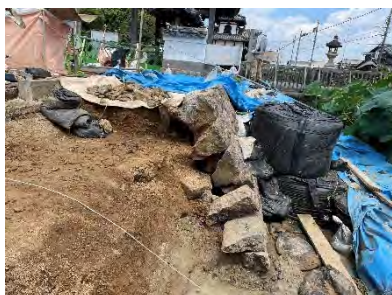
- ・南側石垣の調査・解体により、築石の背面には石垣の裏込栗石層が確認されなかったことから、同じ構造とみられる北側石垣についても将来的に孕み等が生じる恐れがある。
- ・南側石垣の解体調査によって得られた知見と今後実施予定の北側の発掘調査成果を基に、破損原因となり得るものを取り除いていく必要がある。
- ・本堂地区の外側(堀と県道の境界)にも遺構が現存すると考えられるが、後年の石積護岸の背面に埋没しており、本来の堀幅が明瞭でなく、他遺構も潜在化しているため、調査を行い本来の堀幅等を解明する必要がある。
- ・境内に降った雨水が浸透し、地下水となって石垣の背後から堀に流れ込んでいる。裏込栗石層のない石垣にとって築石背後の土砂流出を加速させるものであり、境内の適切な雨水排水処理が必要である。

築石背後の土砂流出による空洞化

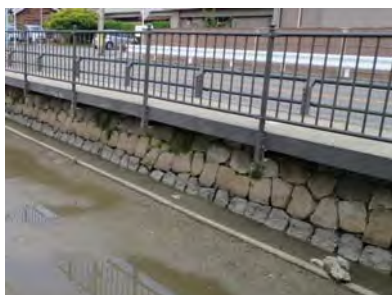
- ・江戸時代後期以降のものと思われる石垣が東側の内側(北端と南端で折れ曲がる部分も含む)に残存する。寺の正門である大門が中央にあり、土橋が取り付けられている。この土橋によって堀は北と南に分かれている。
- ・方形に整形した石材を横目地を通して積む布積み(一部布積崩し)で築造しており、上部には築地塀(瓦葺きコンクリート造)が載っている。北側石垣の北端には鼓楼(基壇は石垣)が建つ。石垣は地山に据えた胴木上に石を8～9段積んでおり、高さは2～2.2m程である。基底部は堆積土で埋まっているため、渇水・灌水期にもよるが上から1～1.5mが視認できる状態である。
- ・築地塀は昭和20年(1945)の三河地震で倒壊後、昭和40年代に再築されたとみられ、明治期の古写真では同様の塀があったようである。
- ・南側の石垣は地盤強度の低下によりコンクリート塀が傾いてきたことで、孕みが生じたため、令和2年度から解体・積み直し修理を行った。
- ・北側の石垣は目立った破損はみられないが、天端のコンクリート塀にわずかなクラックがみられる。
- ・土橋側面は、平成23年(2011)に改修されている。
- ・道路側の石積護岸は昭和47～48年(1972～1973)の本證寺東側を通る市道が県道格上げに伴う整備の際に設置されたもので、本来の内堀の外側(東側の肩)は県道下に埋没していると考えられる。

道路側石積護岸

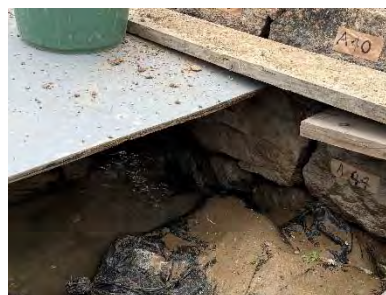
石垣背後からの雨水流出状況

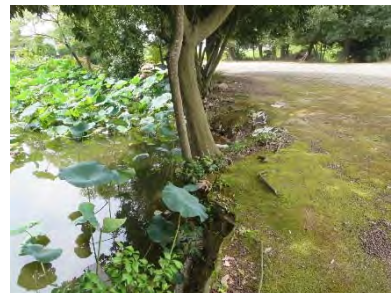
- ・北西端部は庫裏地区にある書院に面し内堀部分の東西約20m、南北20m程度が書院前庭園の一部を構成しており、護岸は自然石の石組護岸(景石護岸)(1～2石程度)となっている。石組護岸の年代は不明であるが、書院は「伽藍絵図」に描かれている。これらの護岸に目立った破損等は見られないが、渇水期には枯葉等の堆積土が露出し、枯池状態になる。
- ・南側から西側の内堀には護岸はみられない。
- ・護岸が見られない土の岸については、現在の内堀が築造されたとみられる江戸時代後期の形状は不明である。護岸が無いため、全体的には水際の侵食が進行しているようである。特に経蔵南側の岸辺は水際に樹木が張り出しており侵食により周囲の岸が後退している状況を示している。

経蔵南側の堀岸

- ・崖状に侵食が進行している土のままの水際については、今後とも降雨等による破損の進行が想定されるため保存策が必要である。
- ・堀の復旧に際しては、築造時の形状は解明されていないことから、まず破損の進行防止策としての保存策(遺構保存策)を講じる必要がある。なお、調査により本来の岸の位置と形状が解明されれば、調査成果を反映した修復(復元修理等)も検討する必要がある。
- ・侵食面に残存する樹木については、樹根の役割にも配慮しつつ取り扱いを検討する必要がある。

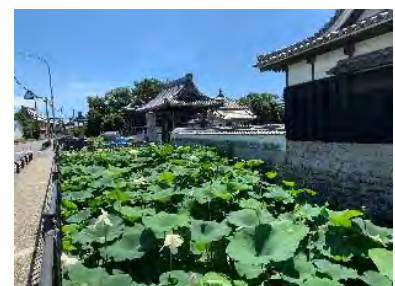
- ・湛水部でハスの育成(開花期：6月下旬～8月下旬)を行っているが、水際や地下に地下茎が拡大している箇所もある。
- ・堀の土層にはヘドロやゴミが堆積し、季節によっては悪臭が発生している。
- ・数年前までは定期的に浚渫が行われていたが、現在は行われなくなった。
- ・東側堀の調査(第17次調査T2)では、堀の中央部で2.26mの堆積土があり、確認された3層のうち上層(第1層)の約0.3mは堀で栽培しているハスの育成のために毎年耕作されている。その下の第2層(約1m)のうち中位まではゴミや現代の遺物が混入していることが確認されている(P42【図3-14】参照)。
- ・湛水状態にある堀の水源は雨水の他、堀の北西部に給水口から明治用水を取り込んでおり、水位が低下した際などに供給している。
- ・現在の堀底のレベルは標高9.7～10m程度で、給水口がある北西が10.3mと最も高くなっている。
- ・堀水の排出口は南東にあるが、排水口(10.04m)の先の排水路(10.07m)のレベルが高いため排出口から逆流水がみられるなど水の循環が滞っている。

ハスの開花時期（7月）

- ・ハスの栽培に際して遺構埋土層などに影響しない根茎の制限方法等を検討する必要がある。
- ・史跡景観保持のため、ゴミが堆積し悪臭の原因となっている堀の堆積土(ヘドロ等)の浚渫が必要である。浚渫に際しては遺構埋土層の保存など浚渫範囲と工法を慎重に検討する必要がある。
- ・送流水の流入防止措置と、給水と排水がスムーズに行われるよう循環方法を検討する必要がある。

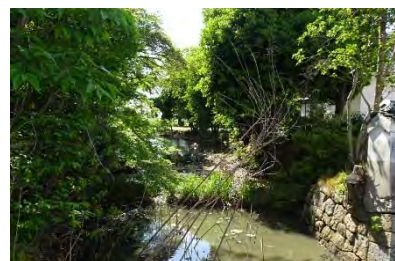
南側内堀はヘドロやゴミの堆積が顕著

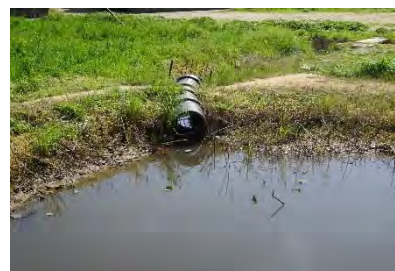
排水管の管底が排水路より低いため、排水路の水位が上がると逆流がみられる

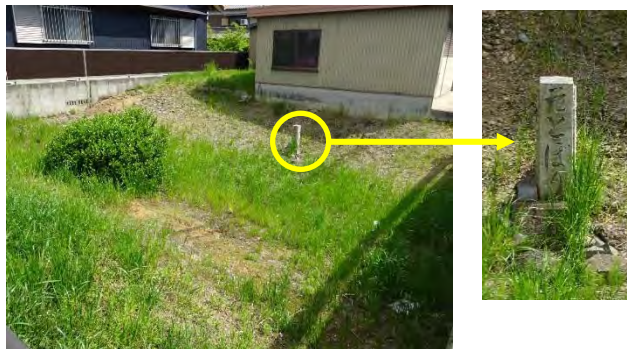
- ・現状保存されており、その形状から堀として確認できるが、解説板等も無いため一般の人には遺構であることがわかりづらく、周知が十分とはいえない。
- ・未調査で遺構の状況は不明であるため、調査を実施し、成果の情報提供を行うとともに、遺構の状況に応じて堆積土をすき取るなどの顕在化策を検討する必要がある。

北側外堀で唯一視認することができる

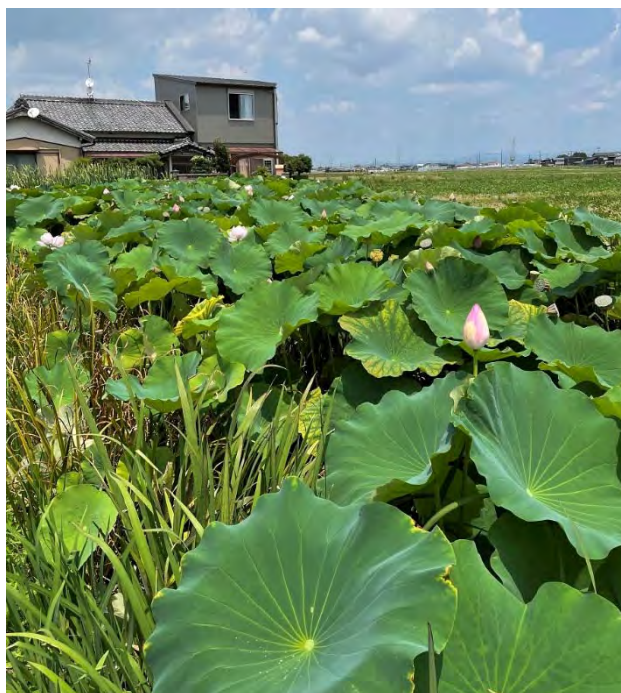
- ・当該地の東側の調査で戦国期の堀が検出されたことから、残存する堀は江戸時代に改めて掘削したものとみられており、他の堀の状況と異なるなど重要な遺構といえるが、解説板等もなく周知が十分とはいえない。
- ・調査を実施し、成果の情報提供を行う必要がある。
- ・周囲に設置された白いガードレールは堀の遺構と調和しない素材・色となっている。

東側外堀で育成されているハス

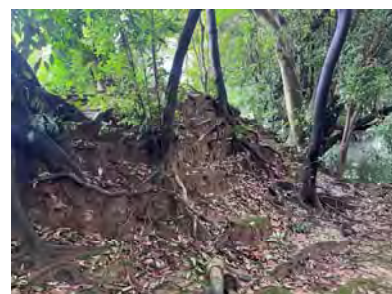
- ・庫裏地区にある書院の南面にある内堀を池泉に見立て、この部分を庭園に取り込んで作庭されている。
- ・内堀部分の水際部には自然石を配した曲線状の石組護岸として、内堀に張り出すように北側に2か所、南側に1か所、高さ2m程の盛土を築山として斜面に景石を配し、樹木を植栽している。築山部分は土の流出がみられる。
- ・庭園は植栽が大きく成長したものなどバランスを欠くものがある。渇水期には水面が干上がり、落ち葉等の堆積物が露出して庭景を損なっている。
- ・古写真(時代不明)から、植栽が現在と異なるなど、時代による変化があるようである。
- ・庫裏地区にあり、通常は公開されていない。

築山の表土の流出

- ・原形調査等により庭園の作庭年代や変遷等を解明して、内堀との関係を含めた庭園の評価と、調査成果に応じた修復等が必要である。また表土の流出等には当面の保存対策が必要となる。
- ・水面は庭園の重要な要素であり、湛水状態を維持するための方法を検討する必要がある。
- ・庫裏地区・書院と合わせての公開方法を検討する必要がある。

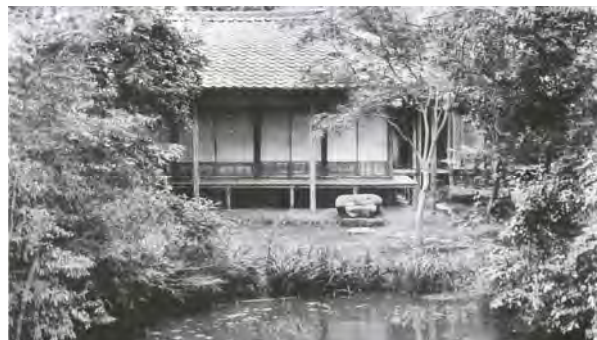
古写真 護岸には草本類が見られる

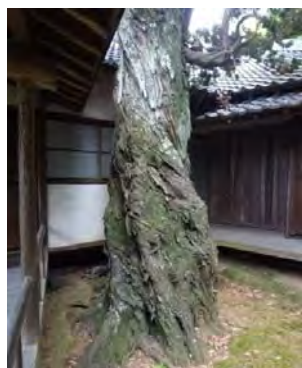
巨木化して書院の底に接している

- ・書院は、「雨漏り御殿」と呼ばれ、書院横のイブキとともに親鸞にまつわる伝説をもつ。昭和20年(1945)の三河地震で倒壊し、昭和26年(1951)に旧書院の天井板と欄間一部、西座敷の位置にあった部材を使って同位置・同規模で再建。南には庭園がある。経年劣化が見られる。
- ・書院の脇にあるイブキ(県天然記念物)は大径木化して書院の庇に一部接している。

- ・イブキの成長により、樹木と建物がさらに互いに影響を受ける可能性が高いため、接触対策や将来の書院修築時の取扱い等何らかの対応が必要である。また樹勢に応じた適切な対応も必要である。
- ・公開や周知方法を検討する必要がある。

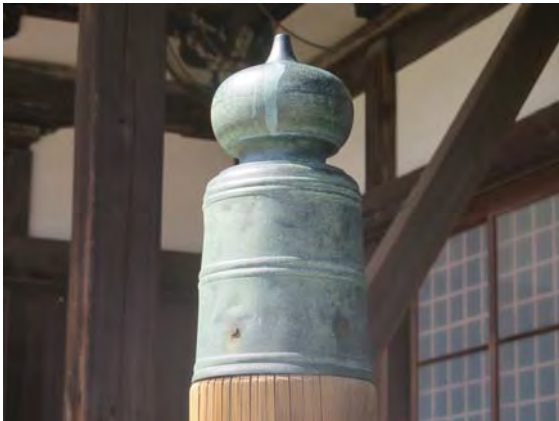
本堂擬宝珠

- ・平成6～9年(1994～1997)に半解体修理しており、大きな破損は見られないが、日光と風雨にさらされる縁側部分などに部材の風化が顕著にみられる。
- ・本堂高欄10か所に取り付けられている擬宝珠(10個)は青銅製で、全てにおそらく本堂建立年とみられる紀年と寄進者名が刻まれる貴重な史料であるが、ブロンズ病が見られる。
- ・公開されている。

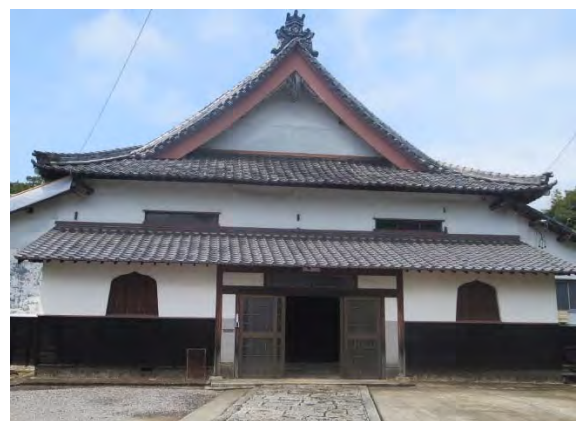
- ・江戸時代の遺構であるが、文化財の指定はなされていない。
- ・玄関は後年の増築である。
- ・近年特に瓦のずれ落ち、雨漏りなど部材の劣化等による破損が進行している。
- ・内部は通常非公開である。

庫裏：後年増築された玄関部分

- ・ 貴重な遺構として文化財指定に向けた取り組みが必要である。
- ・ 破損が部材のみなのか、主要構造物にまで及んでいるのか、破損状況調査と調査に基づく修理計画等が必要である。
- ・ 修理に際しては後年の改変部分の取扱いも検討する必要がある。

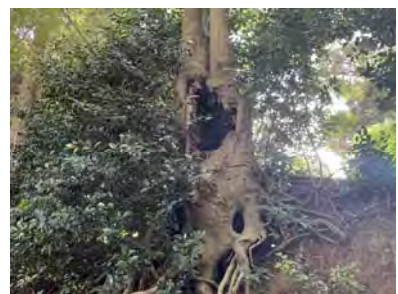
西外土塁上の大きな空洞がある木

- ・現存する植物は植栽由来または自生しているものがあり、状況に応じて適切に管理していく必要がある。
- ・基本的には、本来の自然環境に戻す方向で管理していく。ただし、特に土塁等遺構上にあるもので遺構の保存に影響を与えているものやその恐れのあるものは、自生及び植栽木も含めて伐採も念頭に対応を検討する必要がある。
- ・ハスは明治期以来の景観を再生したもので、現在も本證寺を象徴する景観となっていることから、健全な育成環境の形成・維持のために堀の水の水位調節、水質の管理、ハスを食害するミシシippアカミミガメ、アメリカザリガニ等の継続的駆除作業等が必要である。

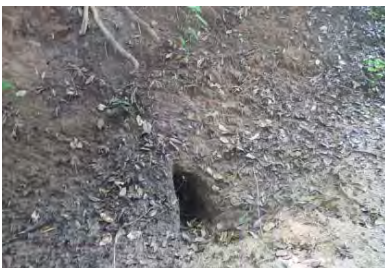
北西外土塁にある動物による穴

- ・外来生物や遺構や景観等に影響を与える生物については駆除等適切な対応が求められる。
- ・ヒメボタル等は地域の身近な自然の象徴として保全対策を検討する必要がある。

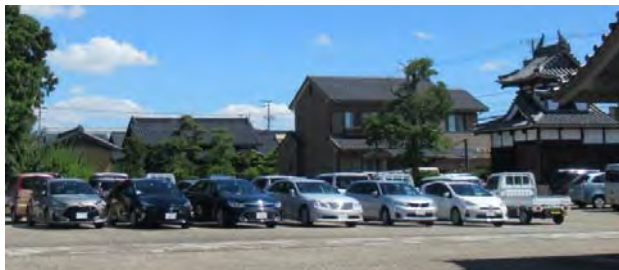
行事等の際は本堂前は駐車スペースとなっている

- ・公開活用施設としては、安城市内の史跡・文化財を巡るコースの各所に設置された「歴史の散歩道」のうち「三河一向一揆の舞台」と題した案内板(内容は「本證寺のハス」「江戸時代の本證寺と寺内」)が本證寺現境内の東側県道沿いの市有地に設置されている。
- ・本證寺本堂前は地域住民等による様々な行事に利用されており、利便性の上から舗装がなされているが、コンクリート舗装やステンレス製の雨水溝蓋は境内景観にそぐわないものとなっている。また、劣化により亀裂等が見られ、雨水等の浸透による空洞化も懸念されている。大門から本堂に向かって石敷の参道があるが、石が動いて不安定な箇所がある
- ・本證寺による一般来訪者用トイレが本堂地区にあり、1990年代に設けられた。室内側(渡り廊下)及び屋外の両方から使用できるようになっているが、男女共用である(洋式大便器×1、和式大便器×2、小便器×2、道具入れ・手洗い)。この他庫裏地区の渡り廊下部分にも同年代の庫裏等利用者のためのトイレが設置されている(室内側からのみ使用：和式大便器×2、小便器×2、手洗い)。
- ・本證寺現境内で駐車場として整備された箇所はなく、本堂前に駐車している。大規模イベントの際には南桜井駅近くの企業の駐車場を借用している。また、バス等大型車は大門を通れないため、本證寺現境内の前の県道に駐停車したり、近隣のコンビニエンスストアの駐車場を利用などしている。なお、令和4年12月からは境内に隣接する公有地(計画地内)を臨時駐車場として利用するとともに、仮設トイレも設置している。

- ・本堂前は多くの人々が利用する場となっており、地盤の保全のためには今後とも何らかの舗装(雨水排水施設含む)は必要であるため、破損等に伴う更新に際しては境内景観に調和した素材や色彩による整備を検討する必要がある。
- ・トイレは男女の区別が無いためプライバシーや防犯上でも問題があり、バリアフリー対応のトイレも無く、個数も十分とはいえないため、これらに対応したトイレの適切配置が必要である。
- ・来訪者専用の駐車場は未整備のため、史跡隣接地に車椅子用駐車スペースや、大型バスが駐車可能な駐車場の整備が必要である。

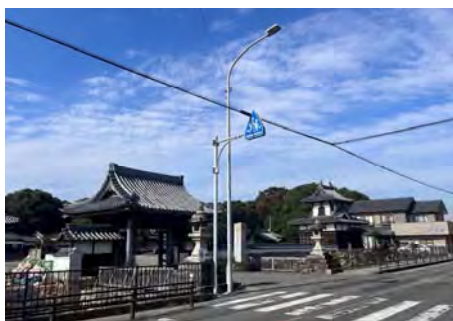
写真①歴史的文化的景観を呈する本證寺全景-前面の道路(県道)は、一部旧道を引き継ぐが拡幅されている  
道路沿いに連続する電柱・電線類が歴史的景観を阻害している

- ・ 住宅の建て替えにあたって史跡景観や寺内としての景観に調和するデザインの配慮が望まれるが、どのような点に配慮するかなど、史跡本證寺境内にふさわしい景観についての住民自らによるルールづくりが望まれる。
- ・ ガードレールは本證寺前の県道では、境内側は景観に配慮した色彩・デザインとしているが、他所は配慮されていない。道路や電線類など、公共施設における景観への配慮が必要である。

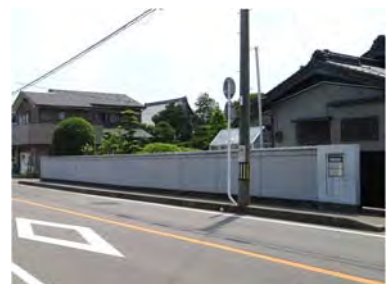
写真④本證寺周囲のコンクリート塀

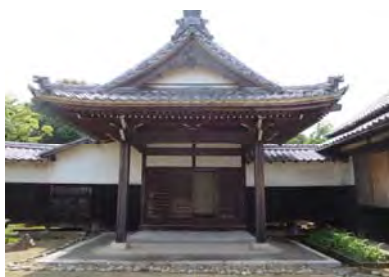
- ・昭和20年(1945)の三河地震で倒壊した後再建。玄関は昭和43年(1968)に南向きを東向きに変えて再建された。広間は昭和28年(2016)に再建された。経年劣化が見られる。

◆玄関  
方向を変えて再建されている

- ・再建建造物はいずれも再建後70年～50年ほど経過している。このうち木造で復興したものは経年劣化(玄関・広間・書院)や、風化・破損がみられるもの(廊下・縁側)があり、計画的修理を検討する時期にきている。修理に際しては原形調査等により江戸時代の復元及び修理法を検討する必要がある。
- ・書院はイブキの成長により、樹木と建物が互いに悪影響を受ける可能性が高いため、接触対策や書院修理時の取扱い等将来的には何らかの対応が必要である。

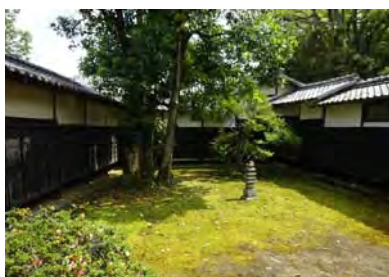
- ・庫裏と本堂を結ぶ上・下廊下は「伽藍絵図」では下廊下のみ1本が描かれるが、現状では並行して上・下2本の廊下がある。庫裏や広間、書院間を結ぶ廊下や縁で雨戸や壁が無い部分は部材の腐朽等劣化が顕著に見られる。

◆庫裏と本堂をつなぐ二本の  
上(右)・下(左)廊下

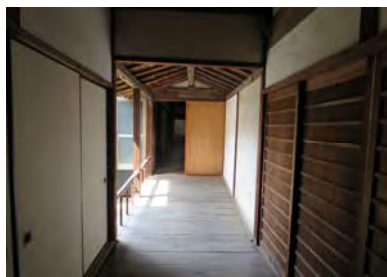
◆玄関前の廊下

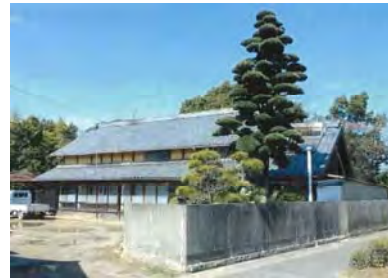
本堂南側の民家―築約100年の建物  
代官・侍屋敷関連遺構埋蔵想定地

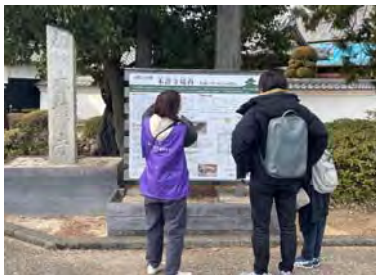
史跡説明板  
左の石標は昭和 30 年代か

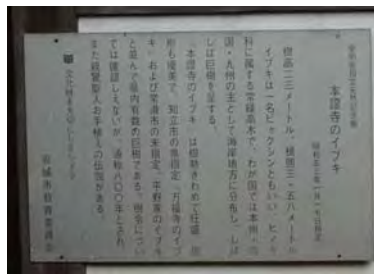
- ・史跡標識をはじめとして指定建造物の説明板や現存土塁等の説明板も無く、イブキの説明板は通常公開されていない庫裏地区にあるなど、史跡の本質的価値の説明・周知は十分ではない。
- ・現在使われていない収蔵庫の取り扱いを検討する必要がある。

イブキの説明板  
非公開区域にある

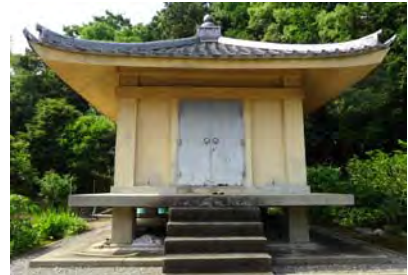
宝物収蔵庫  
現在は利用されていない

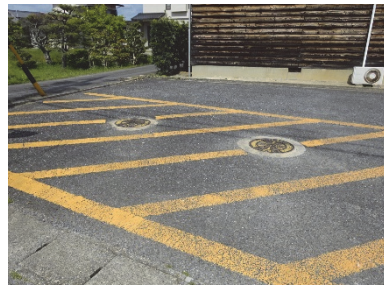
- ・安城市が設置した消防水利施設は、本證寺現境内の東側県道沿いに屋外消火栓（ホース格納箱はない）及び防火水槽(60 t)がある。「消防水利の基準」にある防火水槽の容量 40 t 以上は、一般の木造住宅の 1 軒の消火に要する水量であり、住宅としての一応の基準を満たしている。ただし、本證寺のように指定文化財や史跡を構成する歴史的建造物で、かつ本堂・庫裏のような大規模木造建造物が集中している施設の火災の対応としては「重要文化財(建造物)等防災施設整備事業(防災施設等)指針」に照らすと十分な水量とはいえない。例えば、地震等による同時多発火災の場合はさらに多くの水量が必要となる。また水道施設に依存した屋外消火栓等は、地震の揺れに伴う停電や上水道施設の破損により上水道が機能を停止した場合は、消防水利と

県道脇市有地に設置された  
防火水槽

- ・文化財を所有・管理者の防災のための備え(初期消火にかかわる設備、防犯灯やセンサー等防犯設備)は十分とはいえないため、建造物の規模や集積状況等に応じた必要かつ十分な防災設備を充足させていく必要がある。
- ・消防にかかわる水利施設の充実など、本證寺や消防署等関連組織と協力連携して施設の整備を進める必要がある。また、水利施設を活用した地域住民が行う初期消火のための必要な防災用具(街頭消火器、スタンドパイプ等)の充足や消防ポンプの使用法の周知等に向けても取り組む必要がある。
- ・防災施設の整備にあたっては、史跡の本質的価値を構成する歴史的建造物も対象となる「重要文化財(建造物)等防災施設整備事業(防災施設等)指針」に対応した施設を配備する必要がある。
- ・指針に沿って大型消防車が接近しなくとも消火活動が行える対策が必要である。
- ・本證寺境内全体の防犯予防のためにも適切な防犯灯等適切な夜間照明の配置を検討する必要がある。

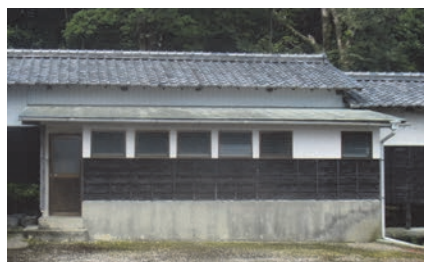
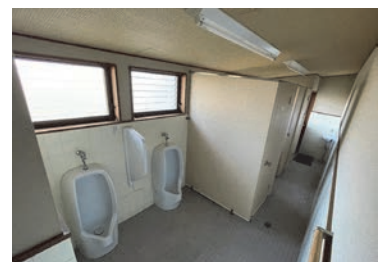
本堂地区のトイレ(左：外観・右：内観)

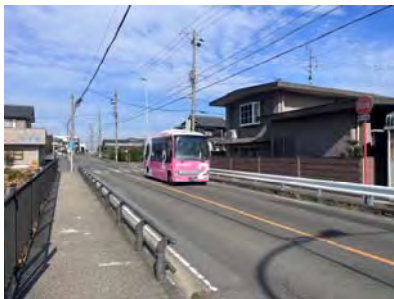
道路及び付属物・電柱・電線、横断歩道

- ・本證寺現境内及び寺内における、宗教上、生活上必要な施設については、更新にあたって史跡及び同等の価値をもつ寺内一体の景観に調和した修景上の配慮が求められる。
- ・庫裏地区には住職家の生活空間も含まれることから、公開にあたってはプライバシーに配慮するための施設の検討が必要である。
- ・道路及び関連施設や電柱・電線類は公共・公益上必要な施設であるが、寺内域の明示や地域の良い景観形成のために、関係機関等への協力・配慮を求める必要がある。
