● 内水はん濫と外水はん濫

● 堤防決壊のメカニズム

● 河川のはん濫特性

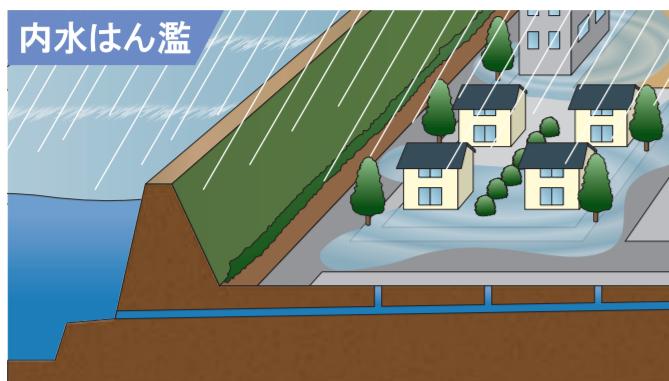
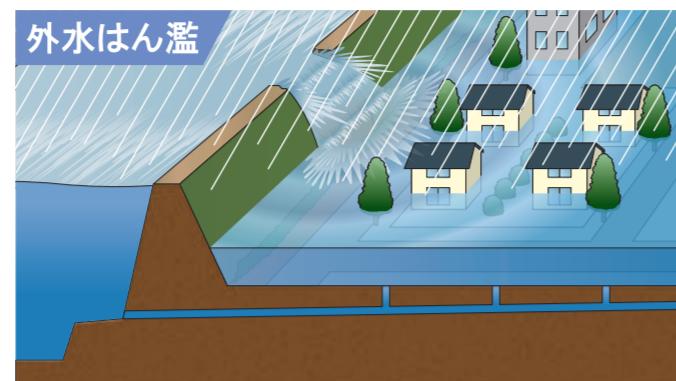
洪水には、降った雨が水路や下水道などで排水しきれなくなることにより起こるはん濫(内水はん濫)と、川の堤防が壊れたり堤防から水が溢れたりして発生するはん濫(外水はん濫)があります。まずは、洪水の発生する仕組みを理解して、避難所等まで安全に避難できるよう経路を確認しておきましょう。

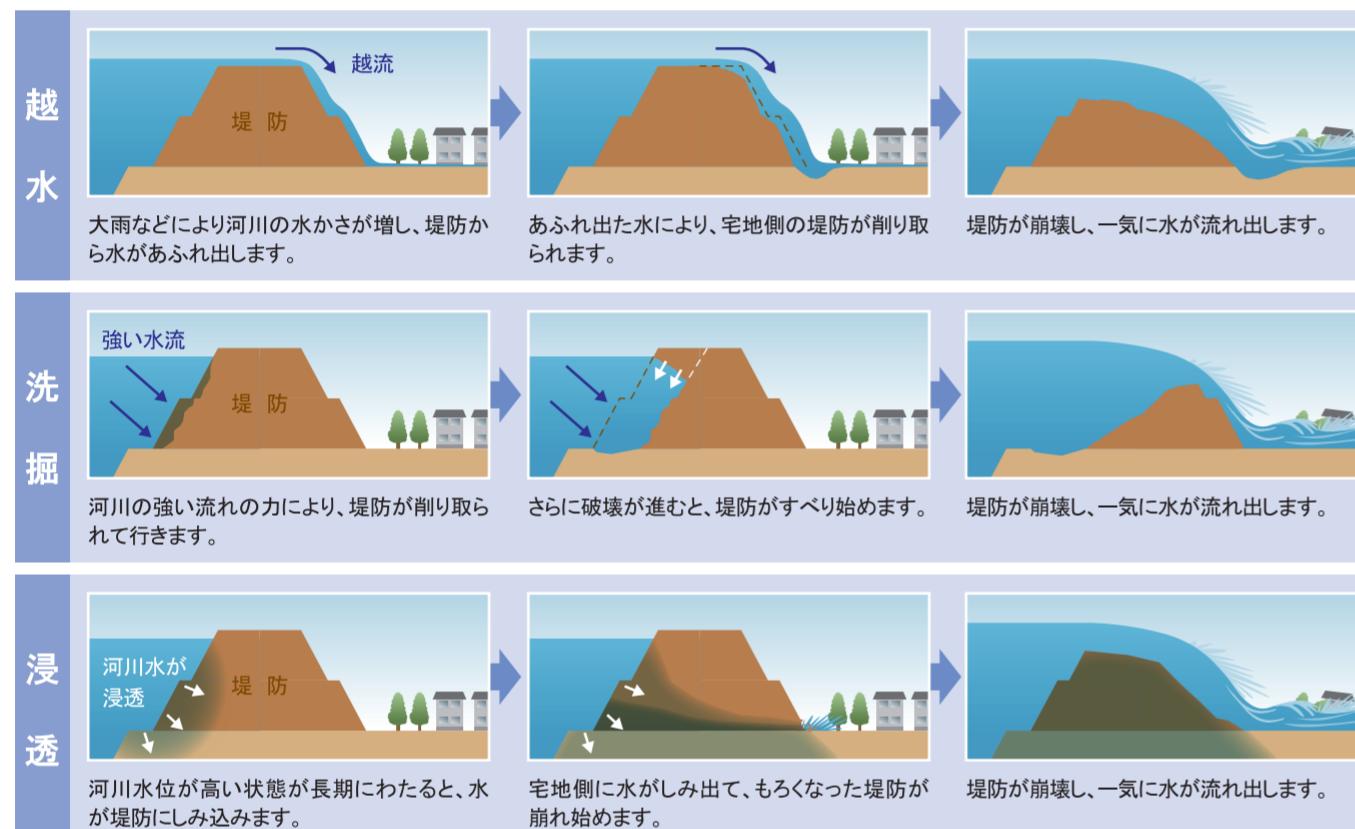
降雨や洪水による堤防決壊のメカニズムは、①河川からあふれ出た水により決壊する「越水」、②河川の強い水流により、堤防が削り取られて崩壊する「洗掘」、③堤防の内部に水がしみ込むことによって強度が低下し決壊する「浸透」の3つに大別されます。

大雨のとき、河川等の水位が上昇し堤防を越えた水の勢いによって堤防が浸食され、決壊することがあります。土砂・流木などで水の流れが閉塞した場合、堤防を越流しやすくなり、浸食・崩壊の危険性は、一層高くなります。

大地震のときに、河川等の堤防が異常な力を受け亀裂が生じたり、地盤の液状化により決壊する危険性があります。比較的小さな地震でも、堤防の内部に生じた亀裂などにより強度が低下し、水圧に耐えきれず決壊に到ることがあるので注意が必要です。

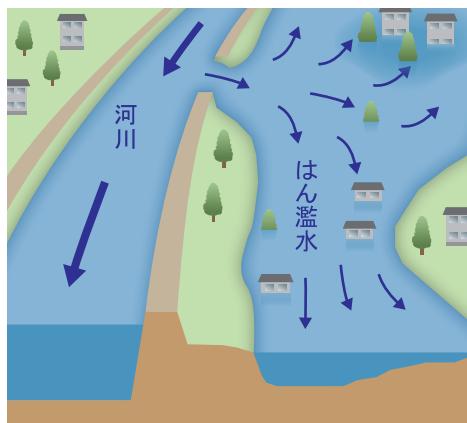
拡散型はん濫

- 扇状地、自然堤防帯、三角州などで、低平地面積が広い地形で見られます。
- はん濫水が広範囲に拡散します。
- 堤防決壊部周辺以外での流速は比較的遅くなります。

堤防から離れている地域でも、はん濫水が到達します。大河川においては、多くの場合、雨がやんだ後にはん濫が起こります。

安城市では、矢作川・鹿乗川・猿渡川等からのはん濫水が低地にひろく広がる「拡散型はん濫」が起こりますが、河川沿いでは「流下型はん濫」への注意も必要です。また、市内南部の油ヶ淵や矢作川・鹿乗川周辺では、「貯留型はん濫」が起こります。

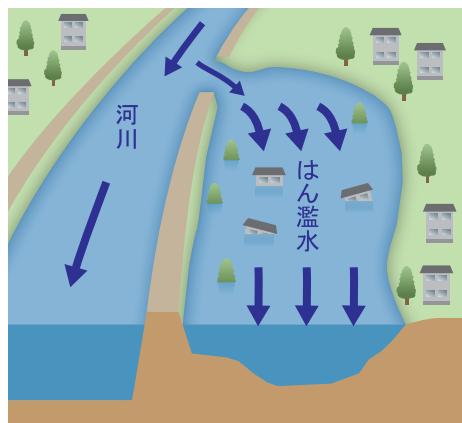
流下型はん濫

- 谷底平野などで、高低差のある地形や、平地面積が小さい地形で見られます。
- 高水深、高流速ではん濫水が流下する場合が多く、家屋が流失するほどの大きなエネルギーが発生する場合があります。

浸水域が河川に沿って流下します。はん濫水は浸水域が広がらないまま流下するので、川から離れる方向への避難が有効です。

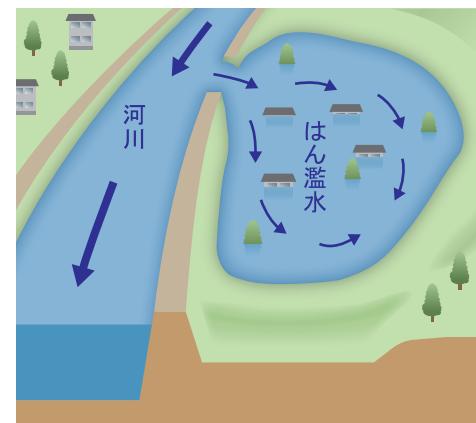
貯留型はん濫

- 川と川の合流点や、はん濫域が丘陵や自然堤防帯等に囲まれているような地域で見られます。
- 浸水している時間が、比較的長いタイプのはん濫です。

浸水深が深くなることが多く、また短時間で水位が上昇することから、早めに浸水区域から出ることが求められます。

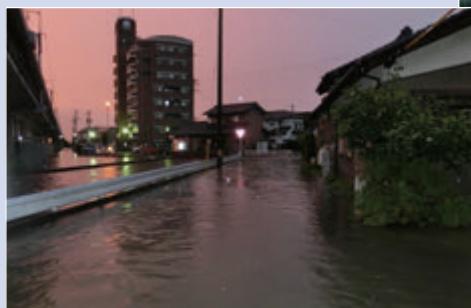
▼平成24年(2012年)9月11日
城南町内の道路冠水状況

- 総雨量:101mm
1時間あたりの最大雨量:62mm(深夜から早朝)
● 床下浸水:6戸 ● 通行止め箇所数:4箇所

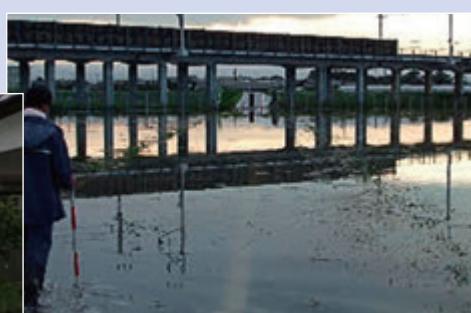
▲平成20年(2008年)8月29日
桜井町内の道路冠水状況

- 総雨量:226mm
1時間あたりの最大雨量:77mm(早朝)
● 床上浸水:15戸 ● 床下浸水:71戸
● 道路損壊:22箇所 ● 河川法前面壊:3箇所
