速報！安城の遺跡から

# 令和6年度 発掘調査結果

令和6年度に本市が実施した調査は、試掘・確認調査28件でした。今回はそのうち、昨年度から史跡整備がはじまった、国史跡本證寺境内(野寺町)で実施した調査について紹介します。

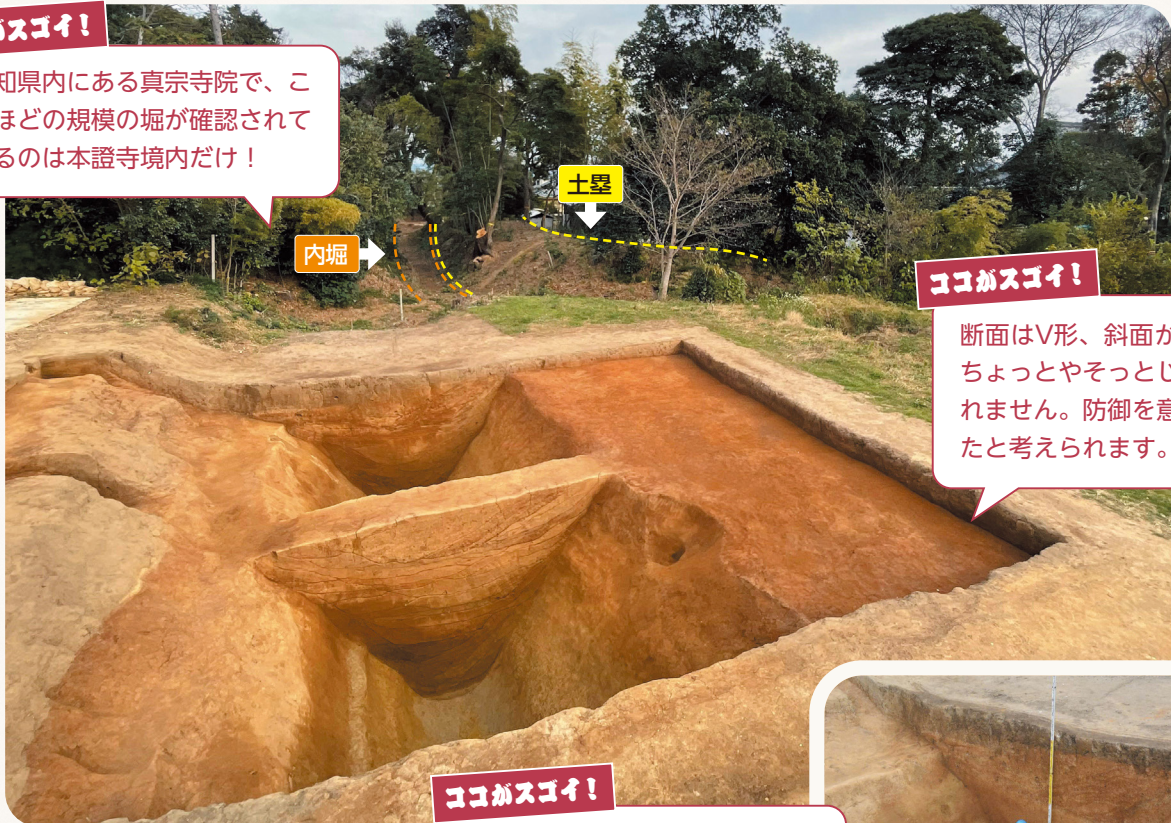
内堀

土塁

断面はV形、斜面が急で、ちょっとやさっとじゃ登れません。防御を意識したと考えられます。

▲奥に内堀と土塁が見えます。土層を観察するために中央部分は残しています。

堀の幅は5m、深さは2.8m！底に立つと、数字以上にとても深く感じられます。

三河一向一揆の中心寺院だった本證寺。境内の周囲に堀を巡らせた当時の姿から、城郭寺院とも称されます。戦国期の本證寺を語る上で欠かせない、外堀の発掘調査を行いました。

愛知県内にある真宗寺院で、これほどの規模の堀が確認されているのは本證寺境内だけ！
