## 第4章 二子古墳保存管理計画

## 第2節 二子古墳の現状

## ②古墳の概要

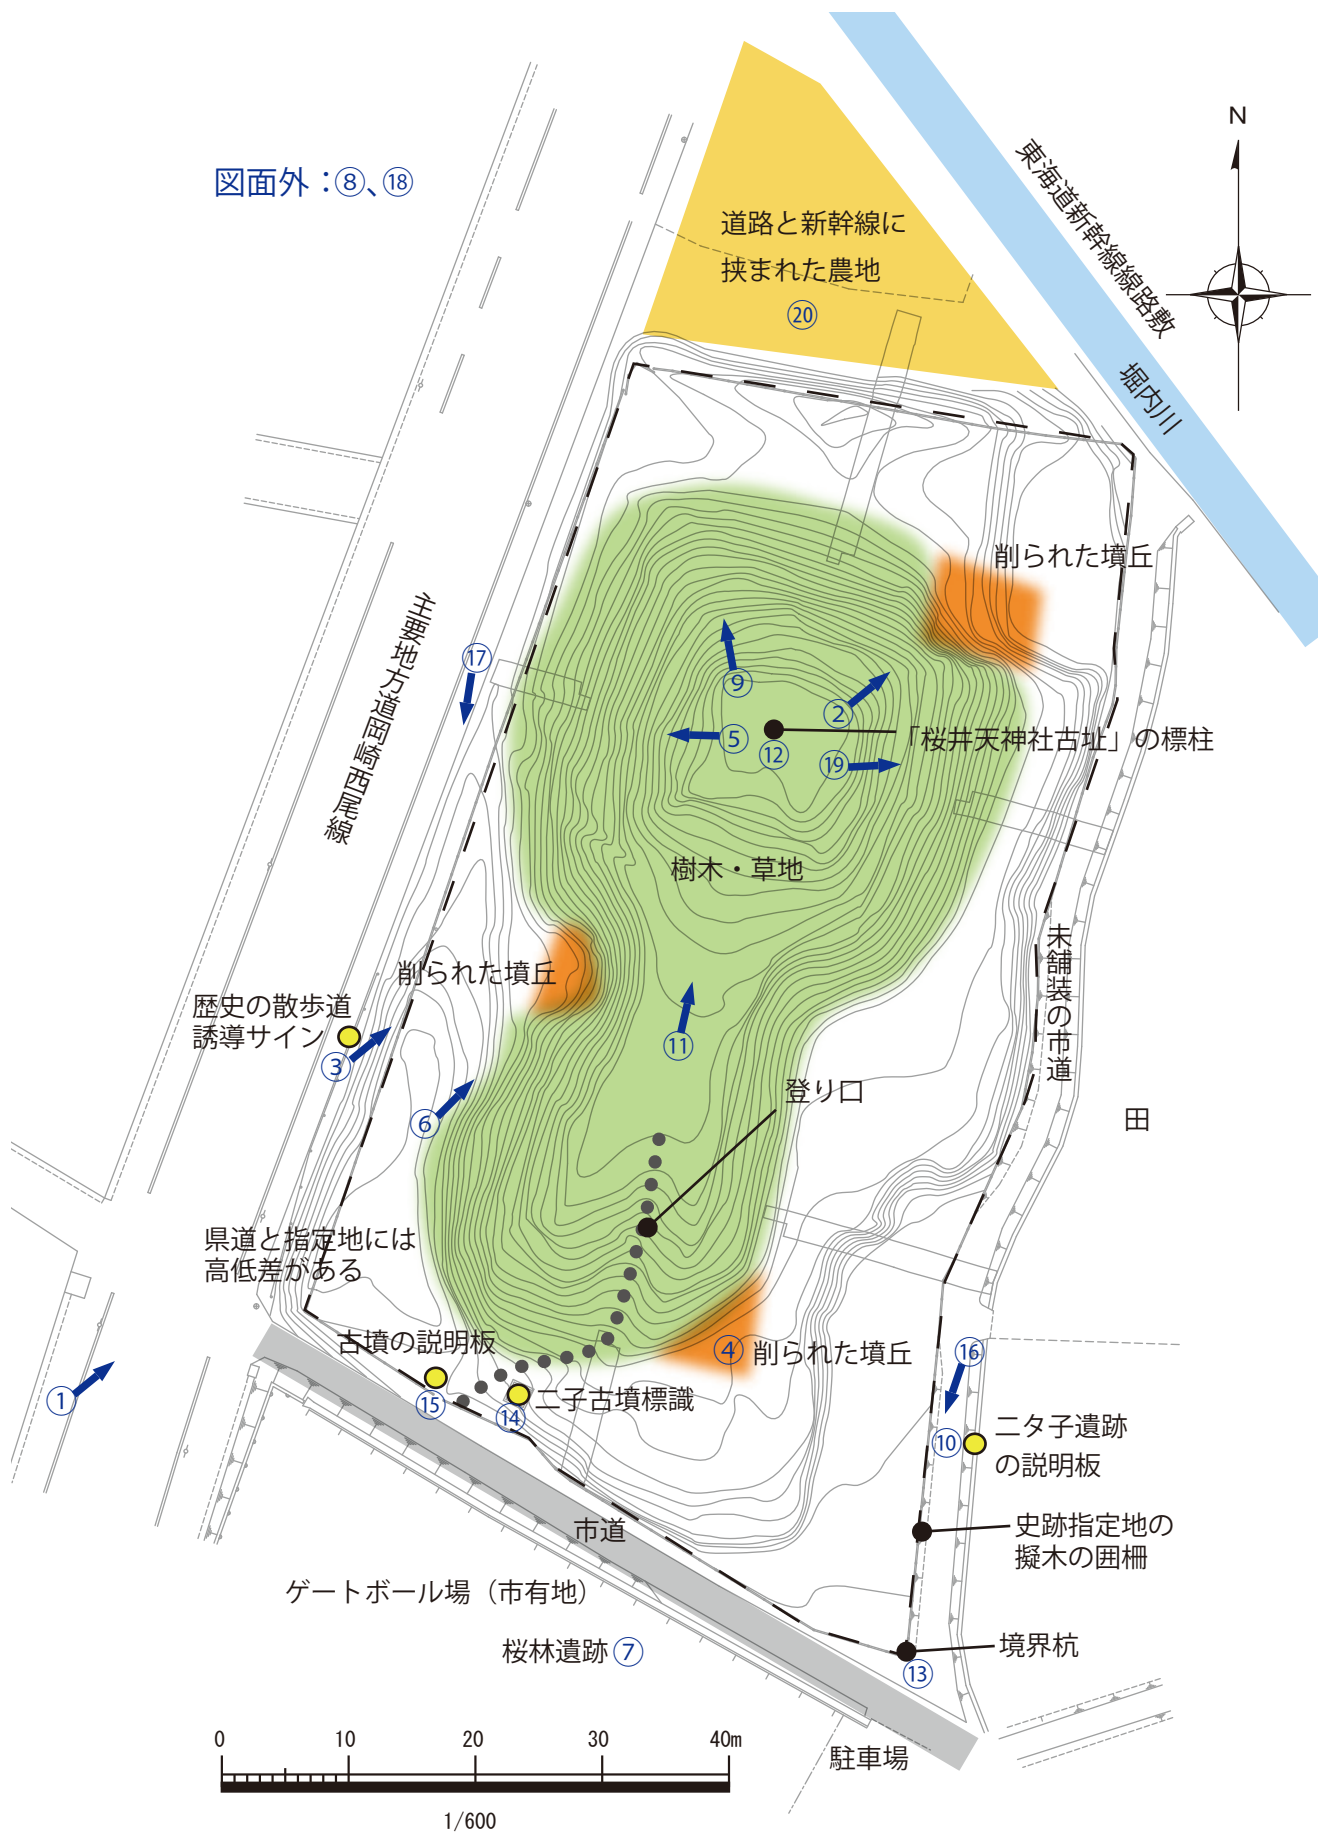
図 17 二子古墳現況図

P41 から P43 の写真の注記にある数字①～⑳は、「図 17 二子古墳現況図」内の写真撮影位置に対応する。

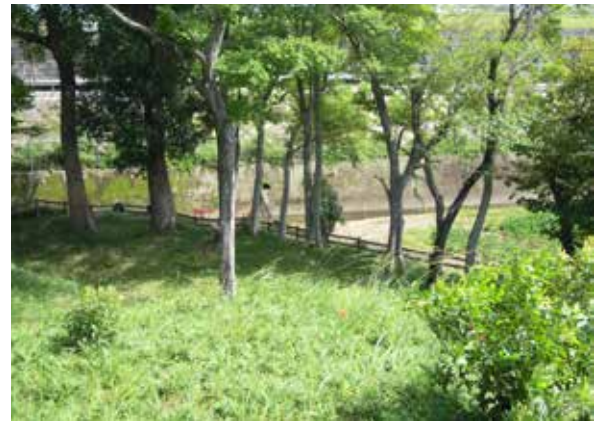
図 19 後方部北東側の削られた部分②

平成 15 年(2003)墳丘範囲確認調査により 68.2 m の墳丘規模を確認した。後世において後方部北東側、くびれ部西側、前方部南東側が削り取られている。また、雨水等の自然的要素によっても削り取られ、崩落した箇所がある。クス等常緑広葉樹が成長し、遺構の損傷が懸念される。

| 保存区分（ゾーン） | | A 1 a：史跡指定地区（史跡指定地遺構地区 / 市有地） | |
|---|---|---|---|
| 史跡を構成する要素 | 墳丘 | 後方部北東側は後世に削り取られている。 | <ul style="list-style-type: none"><li>・市専門職員は現地で定期的に点検を行い、崩落箇所や崩落の可能性のある部分を確認する。</li><li>・常時監視するため地元住民やボランティアに監視を依頼し、定期的点検をさらに充実する。</li><li>・崩落箇所や崩落危険箇所が確認された場合、速やかに維持的措置を図る。</li><li>・将来必要に応じて、遺構保護のための補足調査を実施し、その成果に基づき、適正な保存処理を図る。</li></ul> |

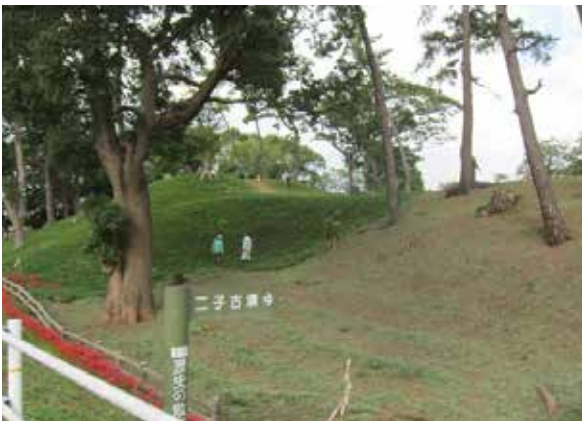
図 20 くびれ部西側の削られた部分③

| 保存区分（ゾーン） | | A 1 b：史跡指定地区（史跡指定地遺構地区 / 宗教法人所有地） | |
|---|---|---|---|
| 史跡を構成する要素 | 墳丘 | くびれ部西側、前方部南東側は後世に削り取られている。また、前方部南側には登り口として通路があり、くぼんでいる。 | <ul style="list-style-type: none"><li>・市専門職員は現地で定期的に点検を行い、崩落箇所や崩落の可能性のある部分を確認する。</li><li>・常時監視するため地元住民やボランティアに監視を依頼し、定期的点検をさらに充実する。</li><li>・崩落箇所や崩落危険箇所が確認された場合、地権者と協議の上、速やかに維持的措置を図る。</li><li>・将来必要に応じて、遺構保護のための補足調査を実施し、その成果に基づき、適正な保存処理を図りながら、長期的に公有化を検討する。</li></ul> |

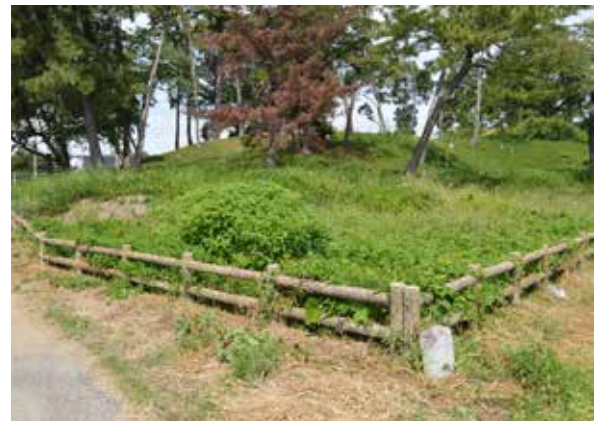
図 21 前方部南東側の削られた部分④

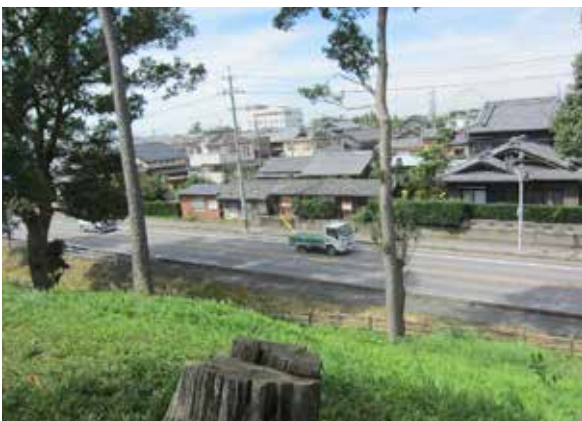
図 22 周溝の想定される古墳西側の県道⑤

周溝と想定される溝状遺構が発見され、北側(A トレンチ)で幅約 10.8 m、深さ 60～70cm ほどあり、地下に遺存している。なお、墳丘西側の周溝が想定される範囲には県道が南北に走る。

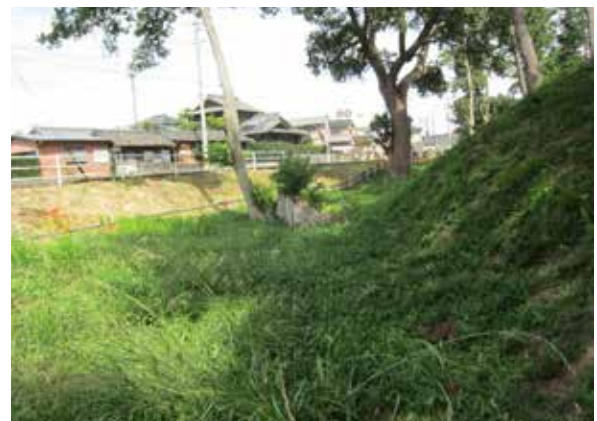
図 23 墳丘西側の周溝が想定される部分⑥

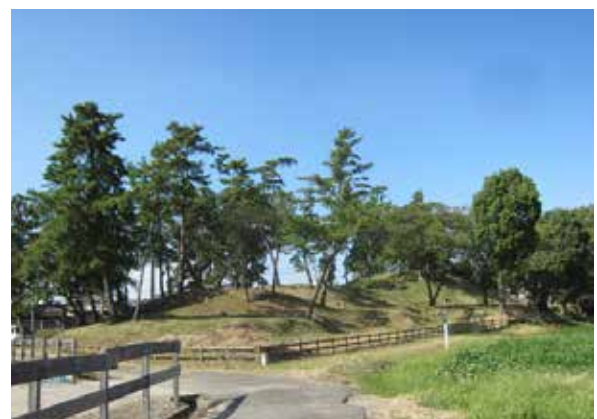
図 25 碧海台地東端の高低差が観察できる⑧

二子古墳は碧海台地東端部に立地しており、東側沖積低地から台地までの 4 m ほどの比高差が観察できる。

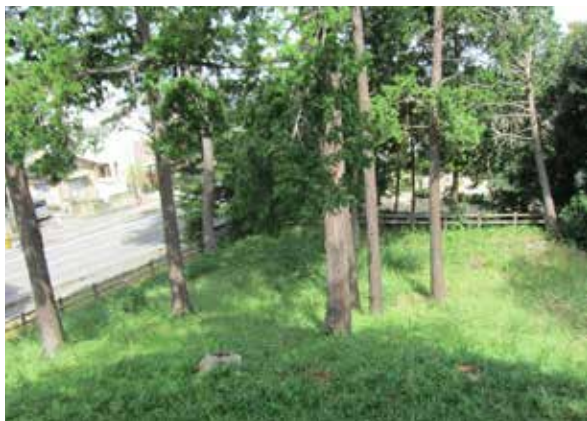
図 26 周溝が想定される部分に生える樹木⑨

墳丘上の樹木は、マツを除いて実生木と考えられることから、遺構に損傷を与える可能性があるものは適宜伐採等が必要となる。

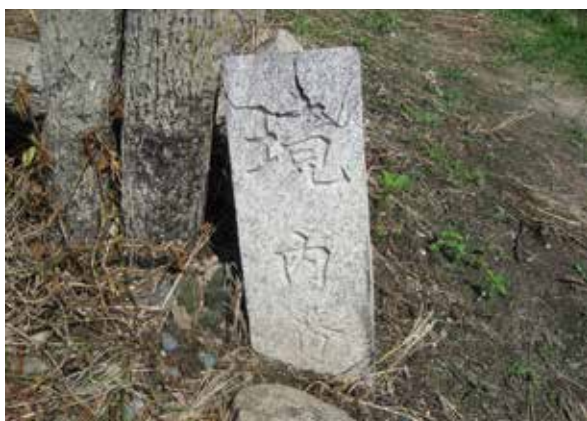
図 30 指定地南東角の境界杭⑬

境界杭は1箇所しかなく、県道側と水路側の境界杭は滅失している。道路の拡幅や史跡指定地の地番付け替え等に伴い境界が不明確な部分が存在する。

| 保存区分（ゾーン） | | A 1 a：史跡指定地区（史跡指定地遺構地区 / 市有地） | |
|---|---|---|---|
| | 境界杭 | 南東側1箇所に残存するが、県道側、水路側の杭は滅失している。 | <ul style="list-style-type: none"><li>・指定地界を確定し、速やかに境界杭を設置する。</li></ul> |
