## 第6章 整備基本計画

### 第1節 地区区分と地区別整備計画

## 第2節 堀の保存・活用

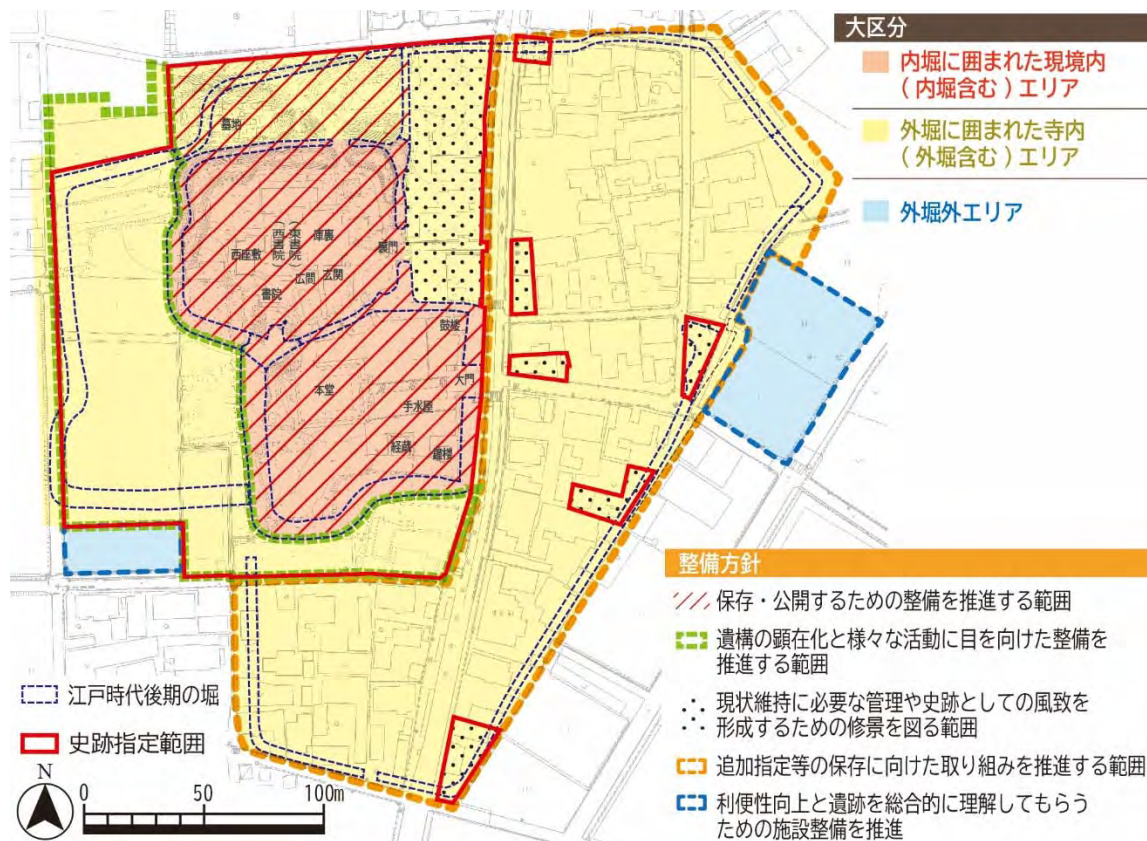
図 6-1 大区分図

寺内は遺跡の特徴である二重の堀を軸に**内堀に囲まれた現境内(内堀含む)エリア**と、**外堀に囲まれた寺内(外堀含む)エリア**に分ける。これに外堀と接する**外堀外エリア**の3つとする。

内堀に囲まれた現境内(内堀含む)エリア(以下「内堀エリア」)は、本堂や庫裏といった歴史的建造物の他に堀や土塁が視認できることから、史跡が有する価値を保存・公開するための整備を推進していく。

外堀に囲まれた寺内(外堀含む)エリアの内、本證寺現境内である庫裏の北側には、堀や土塁が視認できることから、内堀エリアと同様の整備を推進していく。公有化により本證寺現境内と一体的な活用が可能となる範囲は、堀の表示や解説板等による顕在化、史跡見学や史跡地内での様々な活動に目を向けた整備を推進していく。史跡指定地であるものの、早期の整備が難しい箇所については、現状維持に必要な管理や史跡としての風致を形成するための修景を図る。史跡の未指定範囲については、各種調査による学術的な価値の解明と追加指定等の保存に向けた取り組みを推進していく。

外堀外エリアについては、利用者の利便性向上と遺跡を総合的に理解してもらうための施設整備を推進する。

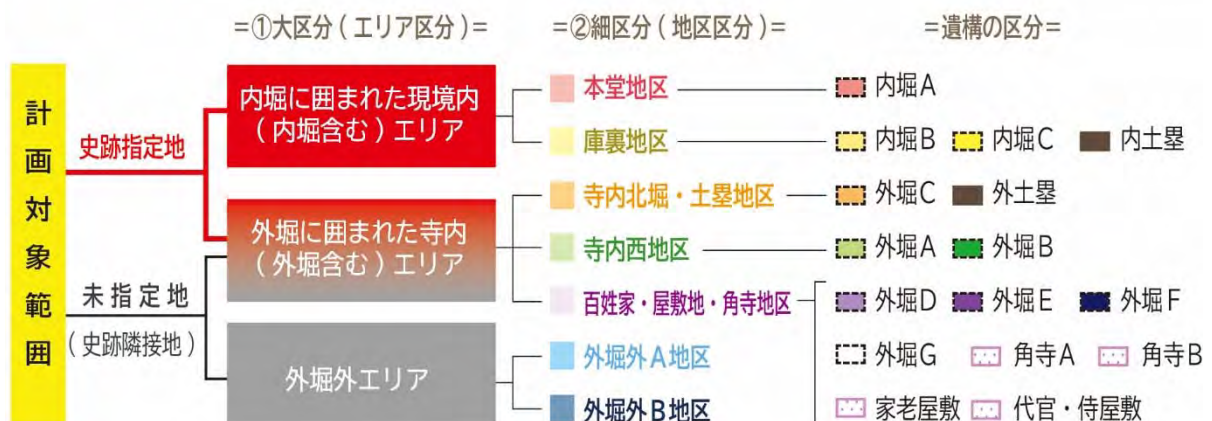
図 6-2 細区分(地区区分)図

堀を軸に3つに区分したエリアは、多様な空間から構成していることから、期待する役割に応じて7つに細区分する。各地区の中には特に主要な遺構(推定地含む)が分布するため、4章の計画地の現状でとりまとめた「内堀A区」や「内堀B区」、「外堀B区」など場所を特定する名称をそのまま用いる。

主要な遺構として本堂地区を囲む内堀(水)部分を内堀A、庫裏地区を囲む内堀(乾)部分を内堀B、庭園に接する内堀(水)部分を内堀C、庫裏の北側に残る土塁に内土塁がある。

北側の土塁が残存する範囲を**寺内北堀・土塁地区**、「伽藍絵図」には堀以外の表記が無い西側を**寺内西地区**、東側から南側を**百姓家・屋敷地・角寺地区**に区分する。

主要な遺構として寺内西地区の北から南へ続く堀を外堀A、同地区南端の寺内南西出入口から南へ延びる堀を外堀Bとする。寺内北堀・土塁地区を巡る堀を外堀C、土塁を外土塁がある。

百姓家・屋敷地・角寺地区には「伽藍絵図」から角寺、家老・代官・侍屋敷があると想定されているが、大半が民有地で史跡指定されていない。角寺のうち、史跡指定地の宗玄寺跡を角寺A、未指定地の金龍寺跡と照護寺跡、善證寺を角寺B、代官・侍屋敷跡地を代官・侍屋敷、家老屋敷跡地を家老屋敷がある。地区の周囲を巡る外堀は、寺内東入口の南側にある江戸時代に掘削された堀(現在は池)が外堀D、外堀D以外の史跡指定された堀を外堀E、遺構確認調査で堀遺構が確認されている2か所が外堀F、堀が想定されるものの未確認である部分として外堀Gがある。

史跡に隣接しており、一体的利用が可能なエリア。公有化した部分を外堀A地区、公有化を計画している部分を外堀B地区に細区分する。

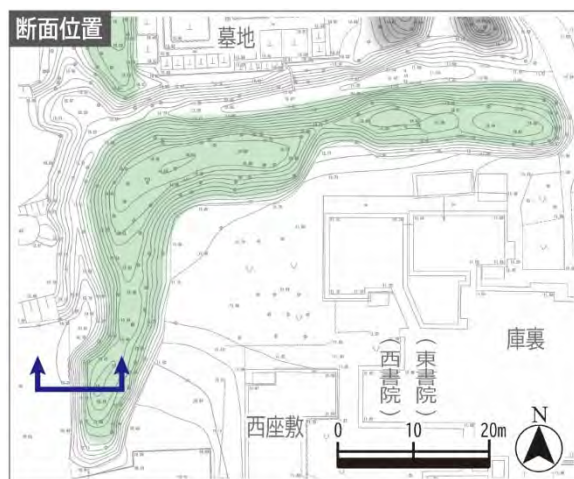
図 6-9 整備イメージ

外堀と区別するため、堀の法肩に縁石を設け、内部は地被植物にて緑化する。公有地と居住空間の境界に位置することから、表示した堀への立ち入りを制限する。

発掘調査成果によると、内土塁は裾部に流土が堆積して土塁の幅が広がっていることから、右図に示す位置では堀の幅が土塁の下まで続いている。このような場合は、内側の縁石は設置せず、外側のみ設ける。

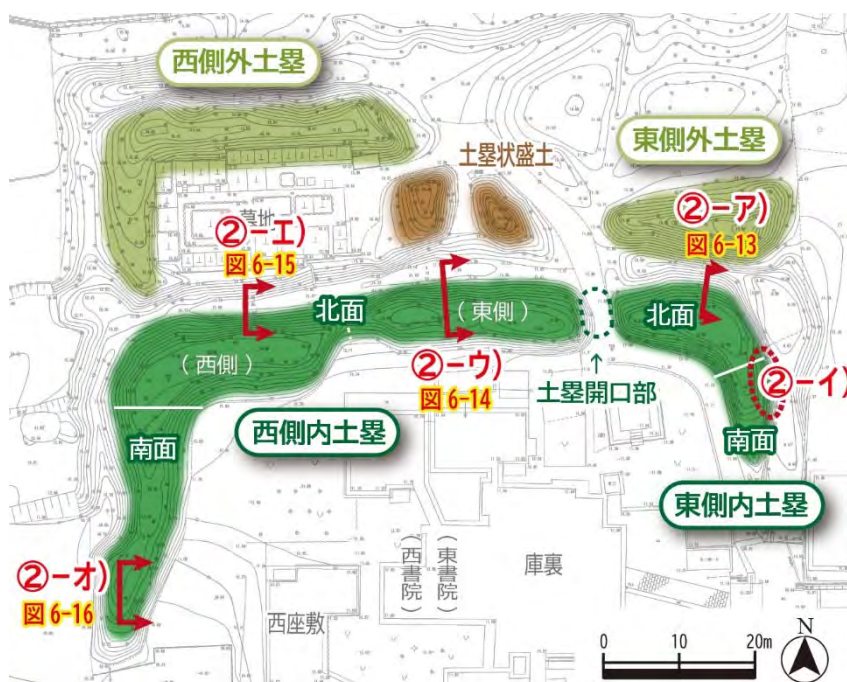
図 6-12 欠損部・表土流出の対応例箇所図

表面の欠損箇所は状況に応じ場所毎に必要な整備を行う。防空壕や巣穴などの人為的または動物等による欠損部(土塁以外の土塁周辺の斜面部を含む)は、購入土にて埋め戻しを行う。遺構保存に十分な保護層を有する場合は、修復による地形の改変は行わず現状を維持する。保護層の厚みが十分でない場所や表土が流出して急斜面となっている場所に限定して盛土による保存を図る。

裸地化して表土が流出している箇所、保存環境の改善のために樹木の伐採や実生木の整理等によって植生の被覆が無くなった箇所には、被覆植物(チゴザサ、コクマザサ等)による表土安定化を図る。場所により土塁の残存状況が異なることから、状況に応じた保存措置を講じる。

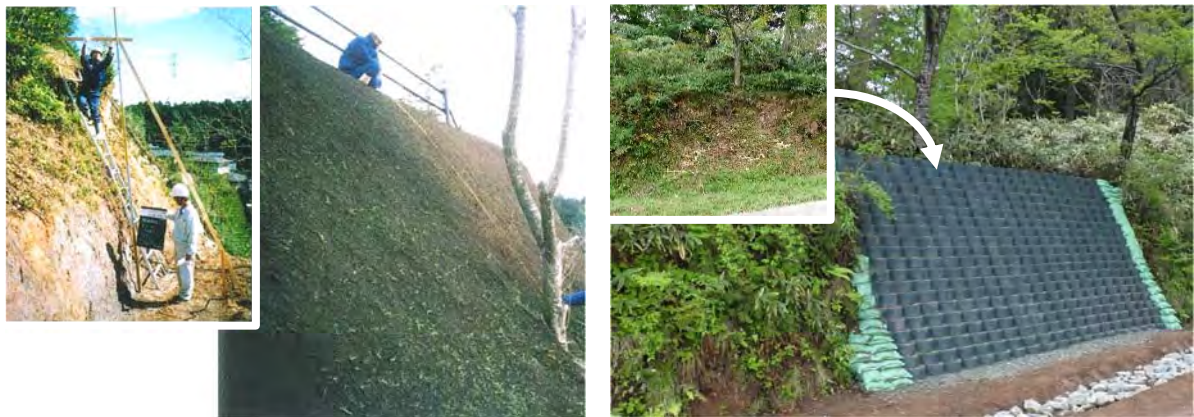
対策：危険木や支障木等の伐採後は雨が直接土塁に降り注ぎ、斜面崩壊を招くおそれがある。遺構の保存状況を確認した上で、現代工法(補強土壁)の採用を視野に入れて安定化を図る。

ジオファイバー工法(史跡仲仙寺古墳群)

ジオセル工法(史跡成相寺旧境内)

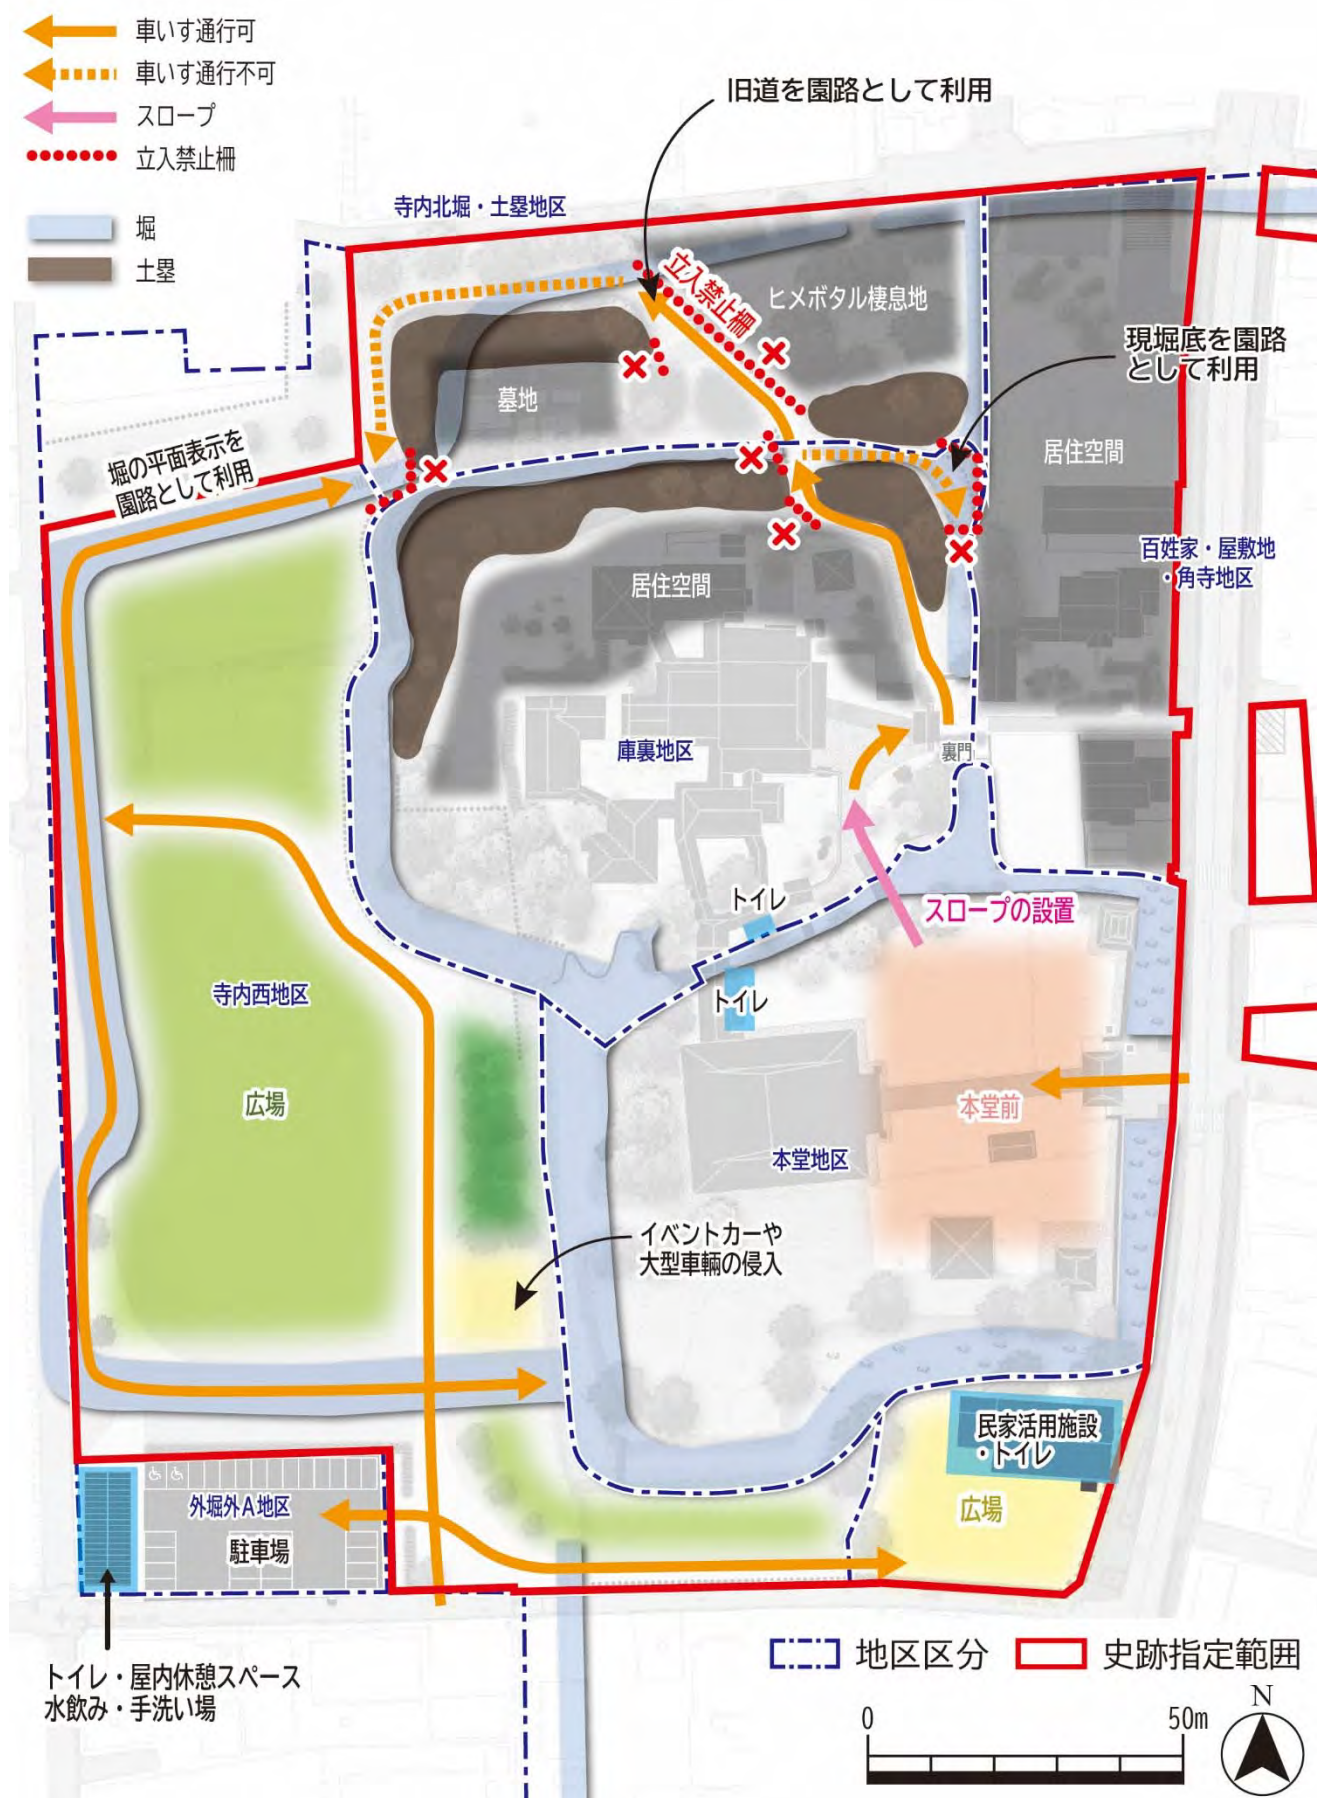
図 6-18 動線計画平面図

### 車いす利用の推奨ルート

本堂地区→庫裏地区→代官・侍屋敷地→寺内西地区

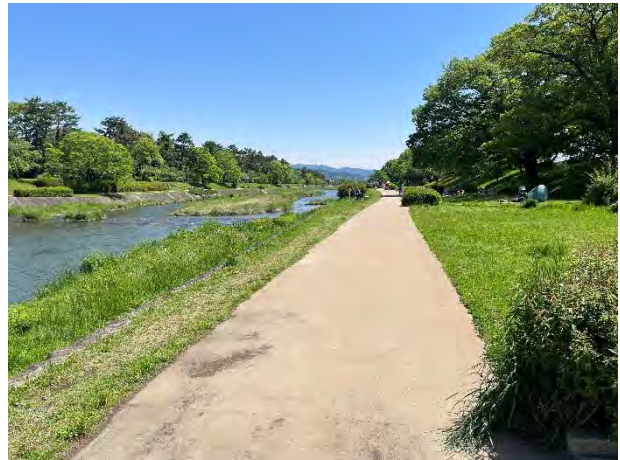
高炉スラグ舗装の整備事例(鴨川河川敷)

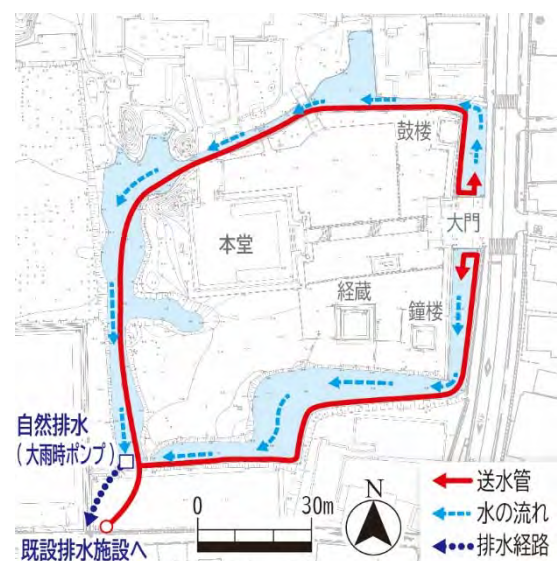
図 6-21 整備イメージ

本堂地区を巡る堀(内堀A、内堀C)は、腐葉土や土砂が堆積しているため堀の水が循環せず、水質が悪化している。史跡としての風致を維持するため、浚渫とともに堀の水質が良好な状態を保てるよう水の循環を促す。

堀の水は雨水や湧水といった自然の湛水に加え、現在の明治用水による給水を延長・分岐して大門の北と南に給水栓を新たに設置する。この2か所を循環元としてそれぞれ南西の排水口に向かって水の流れをつくる。なお、水の流れが滞る原因となっている内堀Aの北側部分は、浚渫の際に西方向へ流れるように堆積土の撤去量(厚み)を調整する。

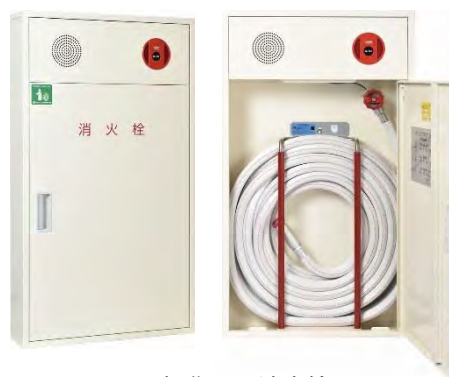
Bに関しては、現在配備している初期消火に有効な消火器に加えて、より消火能力が高い消火栓の設置を検討する。消火栓は現在の管理体制を考慮して、一人でも対応可能な易操作1号消火栓の採用を検討する。なお、周辺からの延焼防止のためには屋外に設置した消火栓の導入も検討する。消火栓の設備には貯水槽(水源)及び動力消防ポンプが必要となるが、容量については防火対象建物(歴史的建造物)のみならず近接建物への設置の必要性も検討した上で、屋外を含めた消

易操作1号消火栓  
(株式会社初田製作所 HPより)
