国史跡本證寺境内の概要

山崎 裕太

(安城市教育委員会文化振興課学芸員)

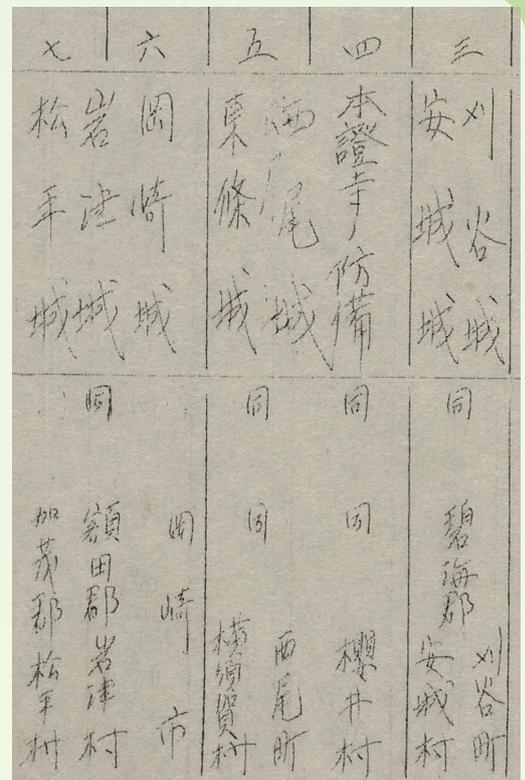
写真1 『日本城郭史資料』第19冊
(国立国会図書館デジタルコレクションより転載)

立国会図書館所蔵)の記載です。全国の中・近世城郭と近代の台場を調査したもので、現在の城郭の構造図(縄張図)に匹敵する精度の測量図が多く掲載されています(中井均「本邦築城史編纂委員会と『日本城郭史資料』について」『中世城郭研究』第7号、1993年)。三河は第19・20冊に該当し、安城市域では安城城の測量図と、同城・桜井城・山崎城の周知の絵図が筆写されています。測量図の存在と、冒頭の視察予定表に安城城しか記載されていないことから、実際に調査したのは安城城のみであったと推測されます。
